# NAF Bruktbiltest

**Testdato**  
17.09.2025

**Bilmerke** Nissan  
**Modell** Leaf 40kWh  
**Type** ZE1  
**Registreringsnr.** EV36954  
**Understellsnr.** SJNFAAZE1U0044042  
**Km.stand.** 89003  
**Farge** Svart  
**Karosseritype** Flerbruksbil

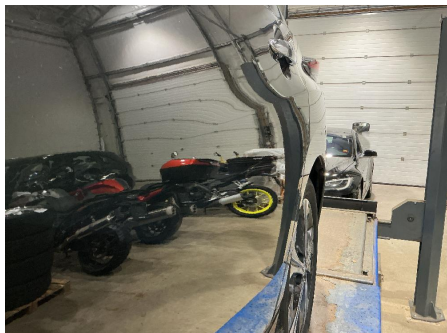
1. Venstre bakdør

| Ref.Id | Repareres | Resultat | Beskrivelse |
|---|---|---|---|
| 86.1 | Lakk / karosseri utvendig | Bulk (er): | Høyre fordør, Venstre bakdør, Høyre bakdør |

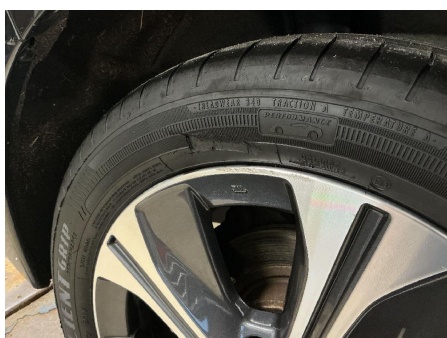
4. Felg

| Ref.Id | Repareres | Resultat | Beskrivelse |
|---|---|---|---|
| 66.8 | Felg | Vesentlig ripe / hakk inn til grunnmaterialet: | Høyre bak |
