MAZDA 3 FORHJULSDRIFT

TESTDATO: 23.09.2025

YA73482

NBF Tilstandsrapport er utarbeidet av Norges Bilbransjeforbund og Forbrukerrådet.

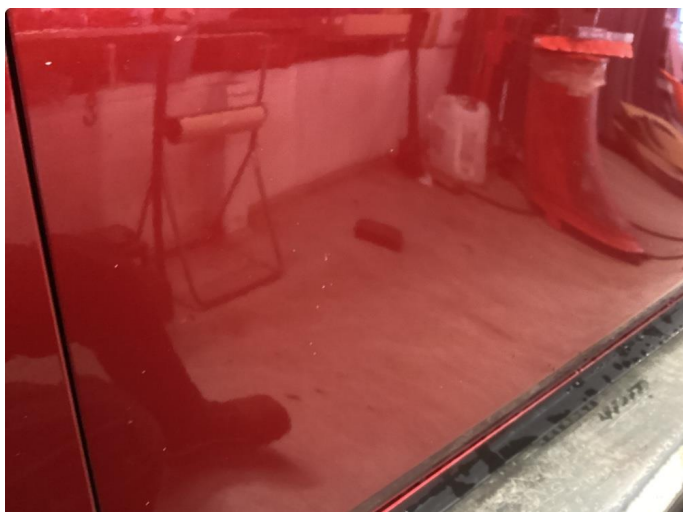
| Punkt | | Beskrivelse | Plassering |
|---|---|---|---|
| 1.1 | Lakk | stensprut | |

1.1 Stensprut

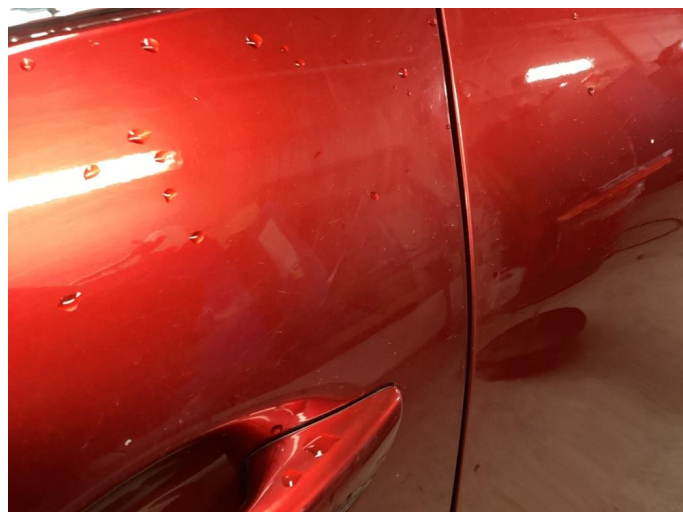
| Punkt | | Beskrivelse | Plassering |
|---|---|---|---|
| 1.2 | Lakk | generelt litt riper | |

1.2 Generelt litt riper

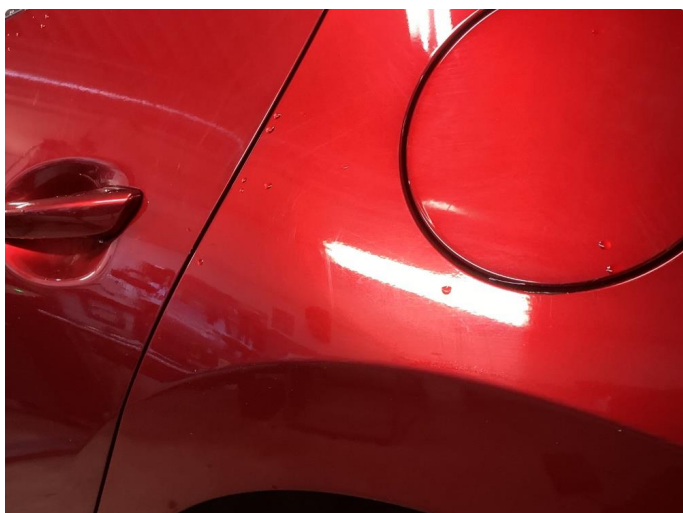
1.2 Generelt litt riper

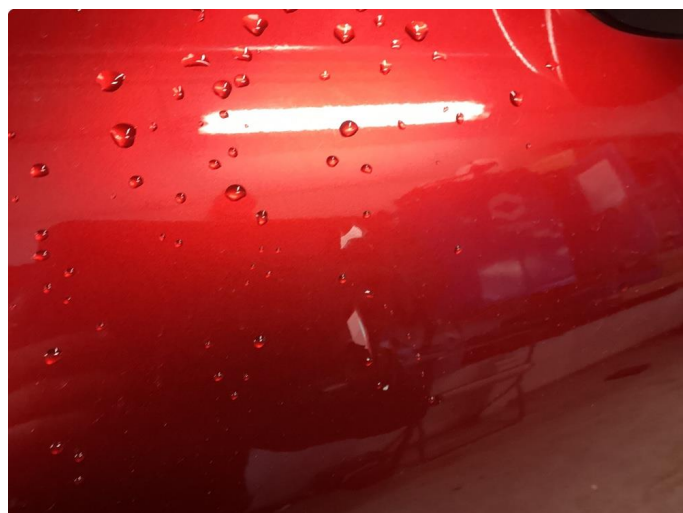
| Punkt | | Beskrivelse | Plassering |
|---|---|---|---|
| 1.3 | Dører | litt slipp klarlakk | venstre foran |

1.3 Litt slipp klarlakk

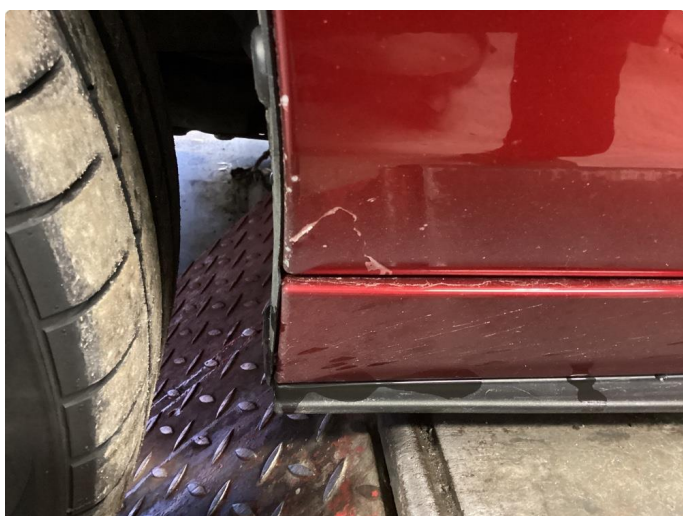
| Punkt | | Beskrivelse | Plassering |
|---|---|---|---|
| 1.4 | Skjermer | litt klarlakk flasser | venstre foran |

1.4 Litt klarlakk flasser

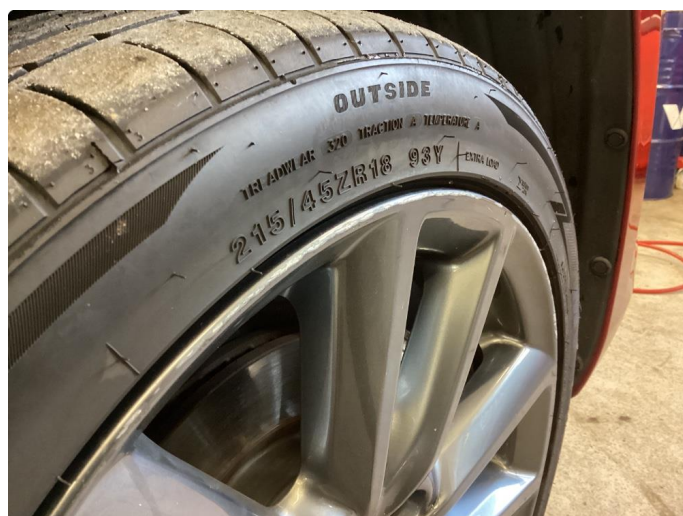
| Punkt | | Beskrivelse | Plassering |
|---|---|---|---|
| 1.5 | Dekk/Felger | kantkjørt felg (lite) | høyre foran |

1.5 Kantkjørt felg (lite)

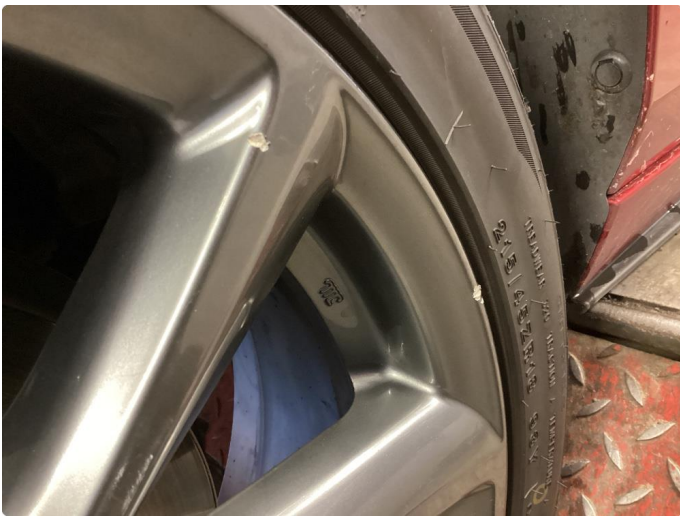
| Punkt | | Beskrivelse | Plassering |
|---|---|---|---|
| 1.6 | Dekk/Felger | kantkjørt felg (lite) | venstre foran |

1.6 Kantkjørt felg (lite)
