SKODA OCTAVIA 150 HK AUTOMAT 4X4

TESTDATO: 14.10.2025

PX68617

CHASSISNR: TMBLJ0NX3PY080079

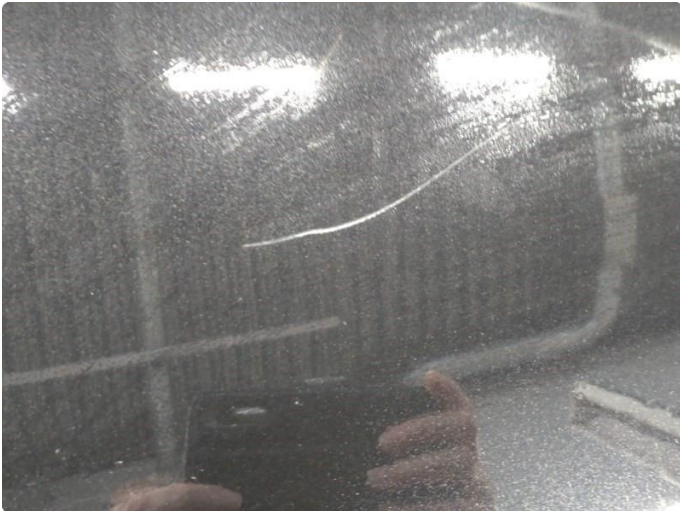
| Punkt | | Beskrivelse | Plassering |
|---|---|---|---|
| 1.1 | Panser | ripe(r) | |

1.1 Ripe(r)

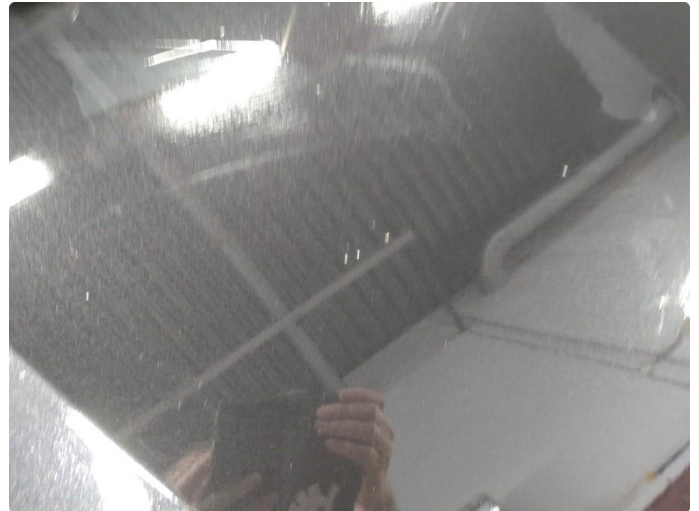
| Punkt | | Beskrivelse | Plassering |
|---|---|---|---|
| 1.2 | Panser | steinsprut | |

1.2 Steinsprut

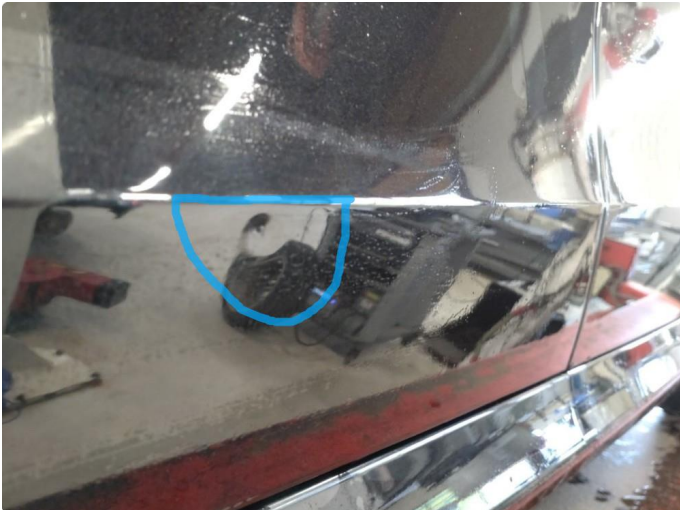
| Punkt | | Beskrivelse | Plassering |
|---|---|---|---|
| 1.3 | Dører | p-bulk | venstre foran |

1.3 P-bulk

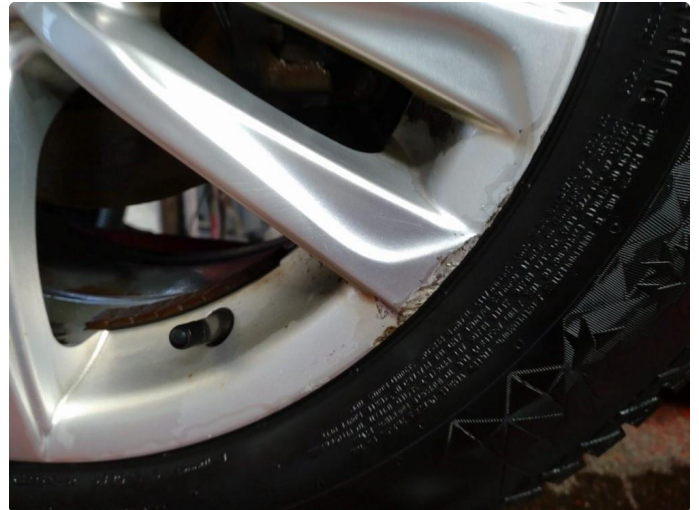
| Punkt | | Beskrivelse | Plassering |
|---|---|---|---|
| 1.4 | Dekk/Felger | kantkjørt felg | høyre bak |

1.4 Kantkjørt felg

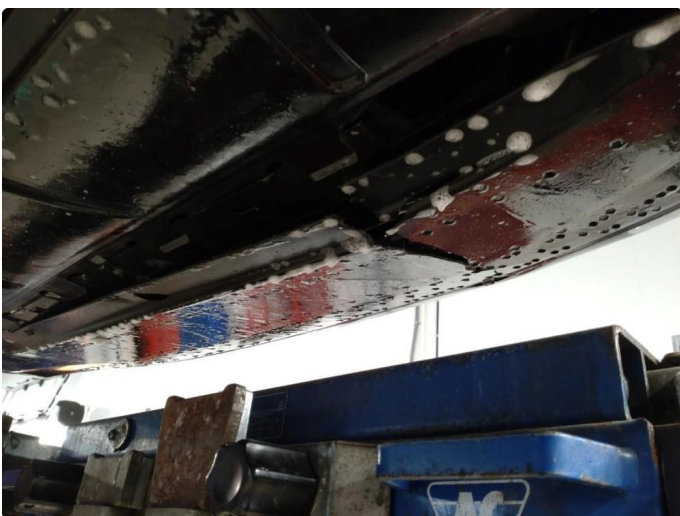
| Punkt | | Beskrivelse | Plassering |
|---|---|---|---|
| 1.5 | Støtfanger | sprukket | foran |

1.5 Sprukket

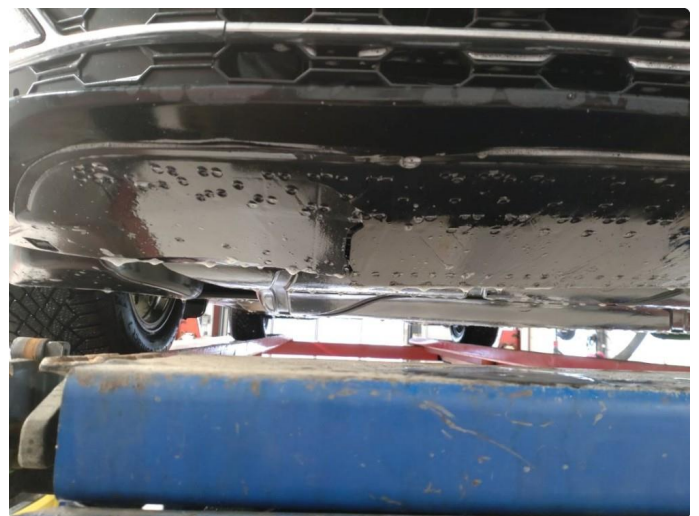
1.5 Sprukket

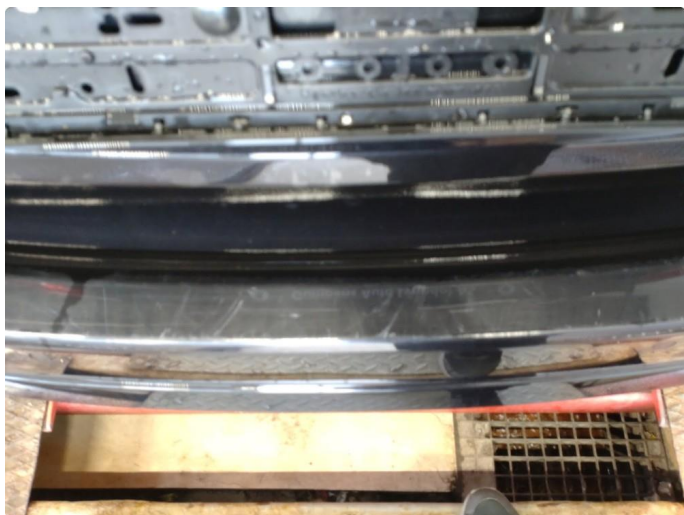
| Punkt | | Beskrivelse | Plassering |
|---|---|---|---|
| 1.6 | Støtfanger | ripe(r) | bak |

1.6 Ripe(r)
