VOLKSWAGEN E-GOLF FORHJULSDRIFT

TESTDATO: 09.10.2025

EB12728

CHASSISNR: WVVZZZAUZL8902576

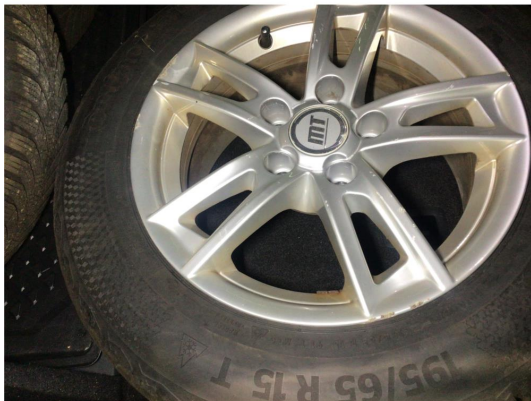
| Punkt | | Beskrivelse | Plassering |
|---|---|---|---|
| 1.1 | Dekk/Felger | To kantkjørte vinterfelger | |

1.1 To kantkjørte vinterfelger

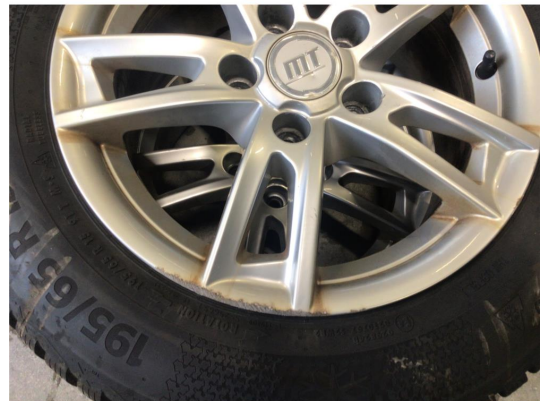
1.1 To kantkjørte vinterfelger

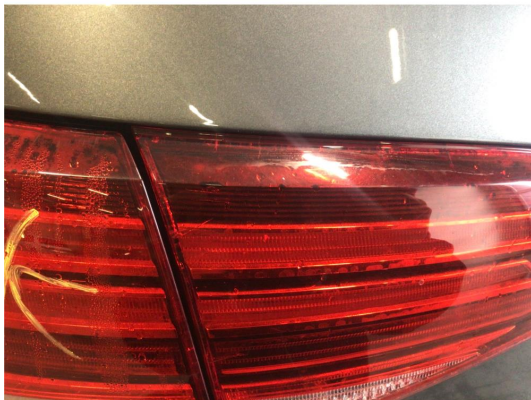
| Punkt | | Beskrivelse | Plassering |
|---|---|---|---|
| 2.1 | Lys bak | Noe krakelert baklykter, dette av ubetydelig karakter | |

2.1 Noe krakelert baklykter, dette av ubetydelig karakter

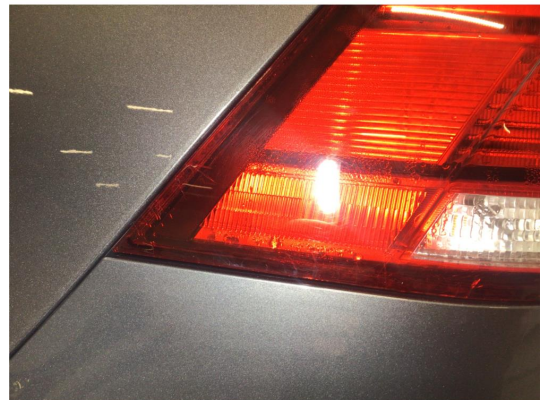
2.1 Noe krakelert baklykter, dette av ubetydelig karakter

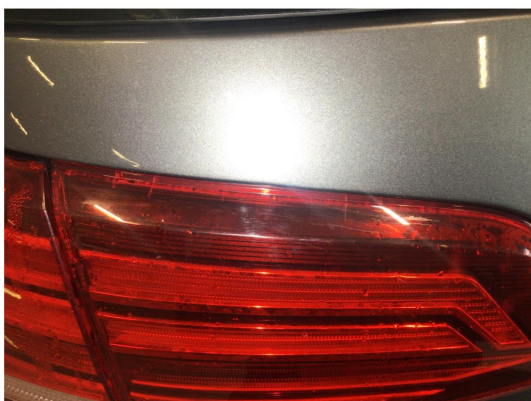
2.1 Noe krakelert baklykter, dette av ubetydelig karakter

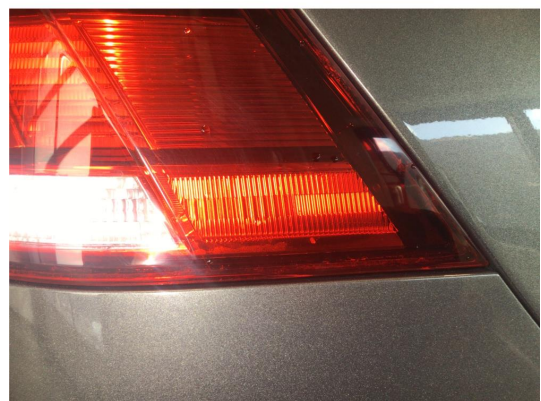
2.1 Noe krakelert baklykter, dette av ubetydelig karakter

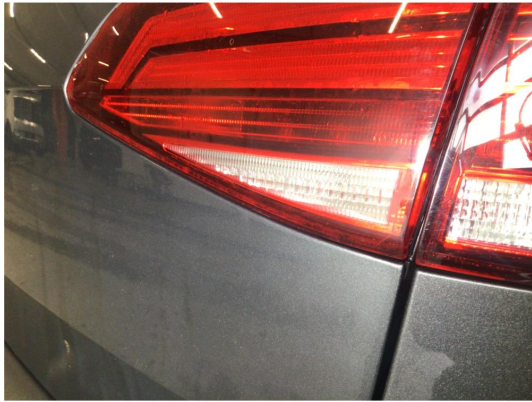
2.1 Noe krakelert baklykter, dette av ubetydelig karakter
