# NAF Bruktbiltest

**Testdato**  
26.09.2025

**Bilmerke** Renault  
**Modell** ZOE  
**Type** AG  
**Registreringsnr.** EB57141  
**Understellsnr.** VF1AG000064854163  
**Km.stand.** 153287  
**Farge** Hvit  
**Karosseritype** Kombikupé

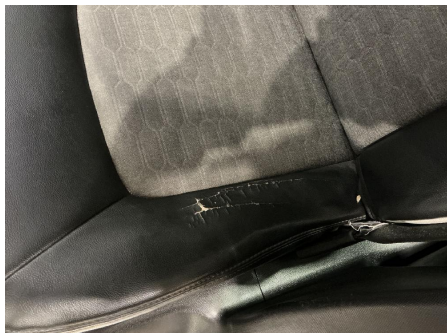
**1. Seter**

| Ref.Id | Repareres | Resultat | Beskrivelse |
|---|---|---|---|
| 98.2 | Seter | Misfarget/skittent: | Venstre foran, Høyre foran |
| 98.3 | | Hull/rift gjennom setetrekk: | Venstre foran |

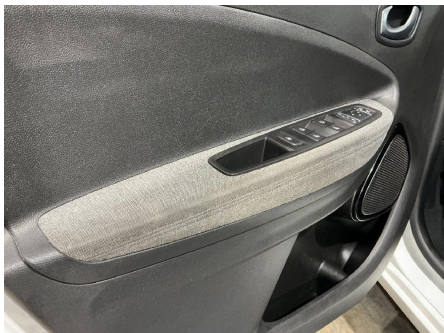
**2. Dørtrekk**

| Ref.Id | Opplysning | Resultat | Beskrivelse |
|---|---|---|---|
| 96.5 | Dørtrekk | Skittent/misfarget dørtrekk | Venstre fordør, Høyre fordør |

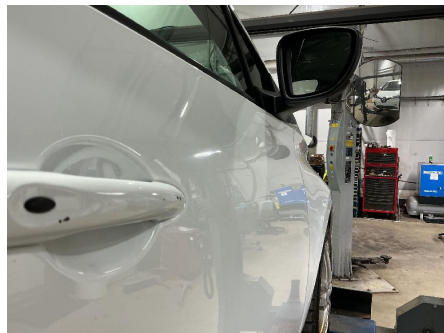
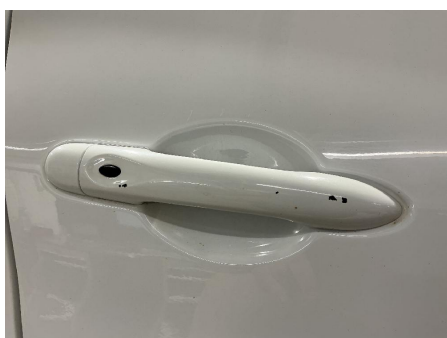
**3. Høyre fordør**

| Ref.Id | Repareres | Resultat | Beskrivelse |
|---|---|---|---|
| 86.1 | Lakk / karosseri utvendig | Bulk (er): | Bakluke, Venstre bakdør, Høyre bakdør, Venstre bakskjerm, Venstre fordør, Høyre fordør, Høyre bakskjerm |
| 86.3 | | Lakkriper: | Panser, Høyre fordør, Høyre bakskjerm, Støtfanger bak, Støtfanger foran |

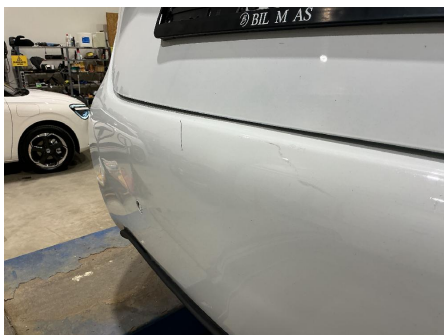
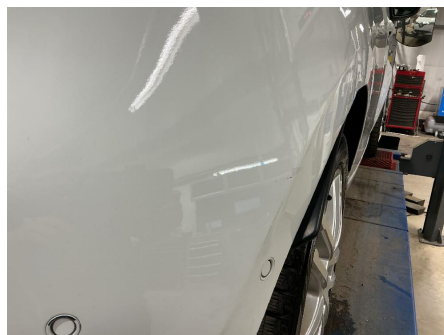
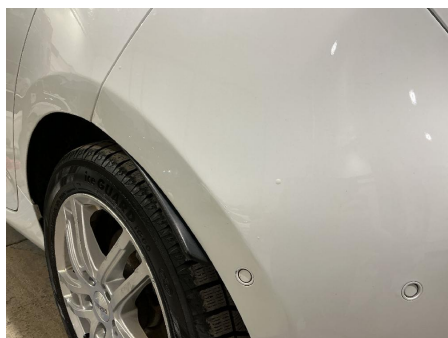
**8. Støtfanger bak**

| Ref.Id | Repareres | Resultat | Beskrivelse |
|---|---|---|---|
| 86.7 | | Lakkblerer | Støtfanger bak |

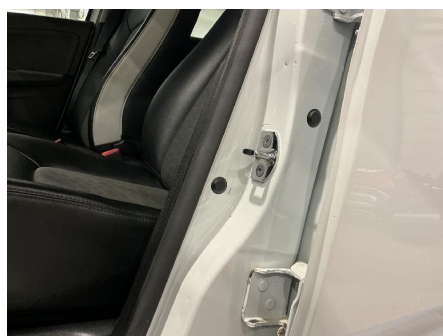
**21. Døråpning**

| Ref.Id | Repareres | Resultat | Beskrivelse |
|---|---|---|---|
| 97.1 | Døråpning | Sår eller skade: | Venstre fordør |

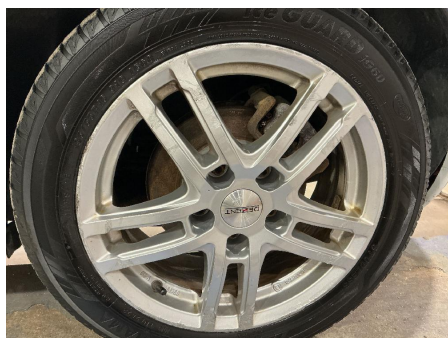
**22. Felg**

| Ref.Id | Repareres | Resultat | Beskrivelse |
|---|---|---|---|
| 66.8 | Felg | Vesentlig ripe / hakk inn til grunnmaterialet: | Høyre foran, Venstre foran, Venstre bak, Høyre bak |
