TOYOTA COROLLA FORHJULSDRIFT

TESTDATO: 26.09.2025

RL63465

NBF Tilstandsrapport er utarbeidet av Norges Bilbransjeforbund og Forbrukerrådet.

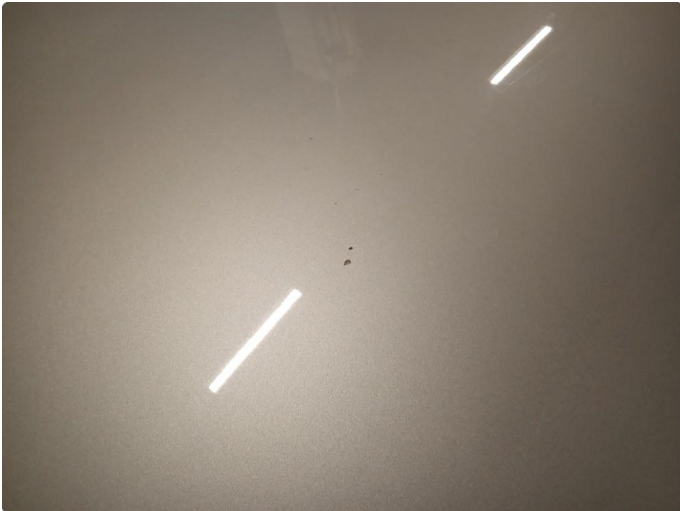
| Punkt | | Beskrivelse | Plassering |
|---|---|---|---|
| 1.1 | Panser | steinsprut | |

1.1 Steinsprut

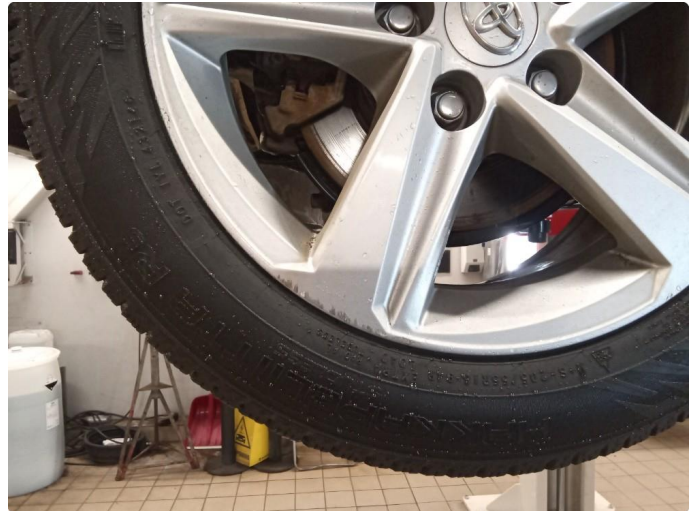
| Punkt | | Beskrivelse | Plassering |
|---|---|---|---|
| 1.2 | Dekk/Felger | kantkjørt felg | høyre bak |

1.2 Kantkjørt felg

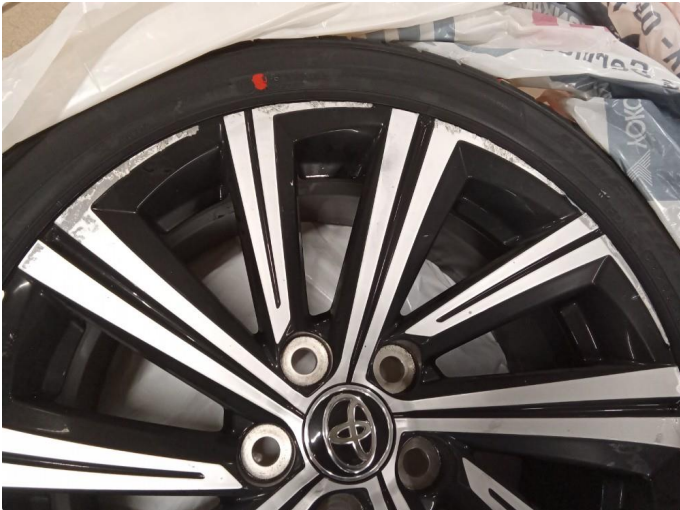
| Punkt | | Beskrivelse | Plassering |
|---|---|---|---|
| 1.3 | Dekk/Felger | kantkjørt felg | |

1.3 Kantkjørt felg

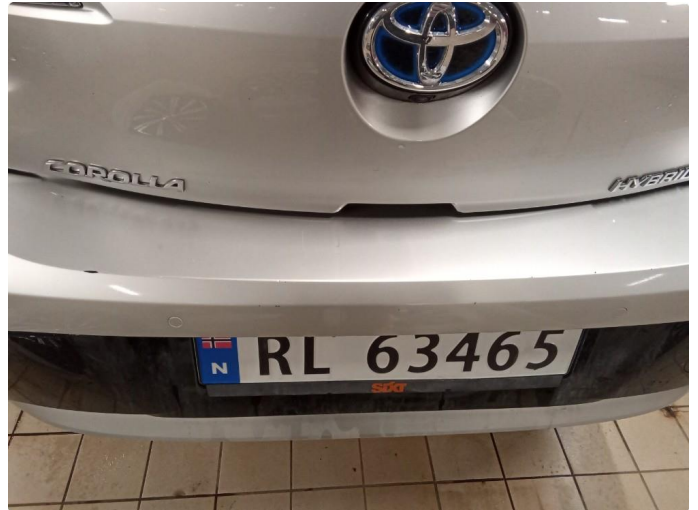
| Punkt | | Beskrivelse | Plassering |
|---|---|---|---|
| 1.4 | Terskler/innlastningssone | noen riper og småbulker | |

1.4 Noen riper og småbulker
