## AA71846 - 2019 Mitsubishi Outlander 2.4 PHEV Instyle+ AUT Offroad

| Første reg. | 15.01.2019 | Er prøvekjørt | Nei | Utskrift dato | 20.08.2025 |

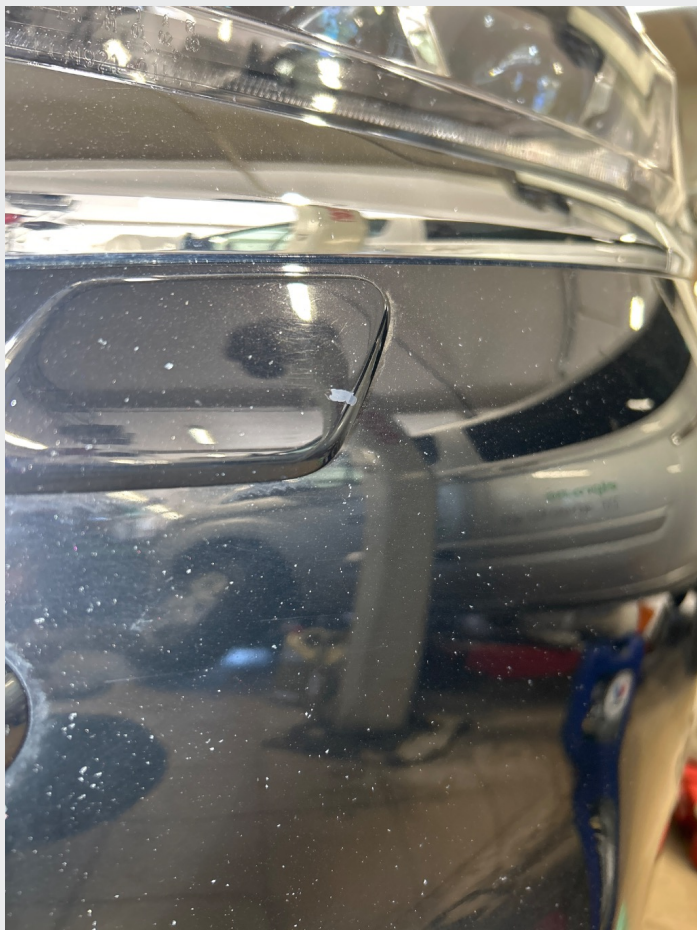
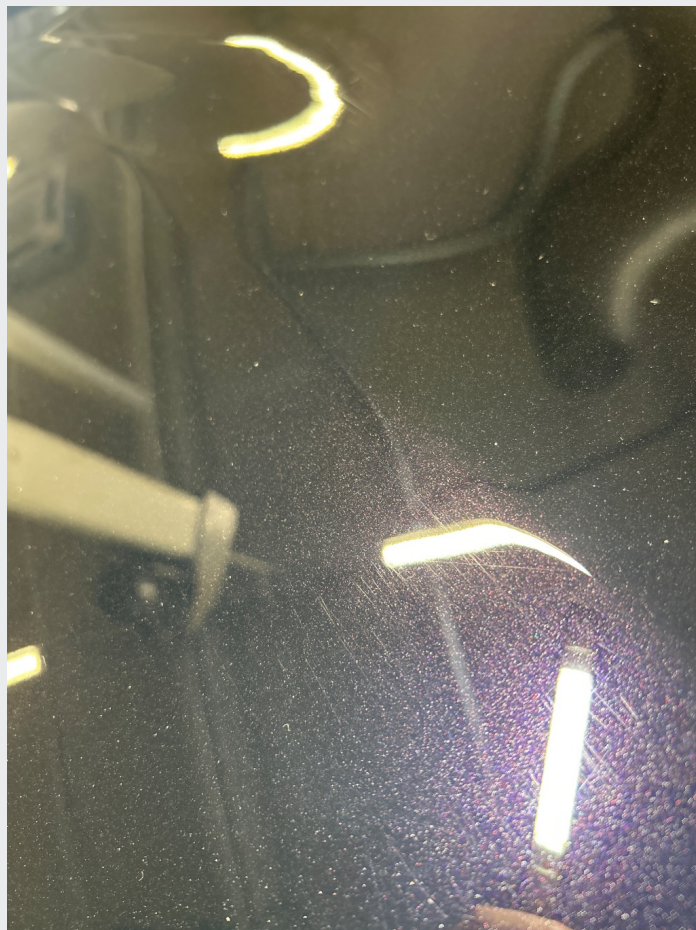
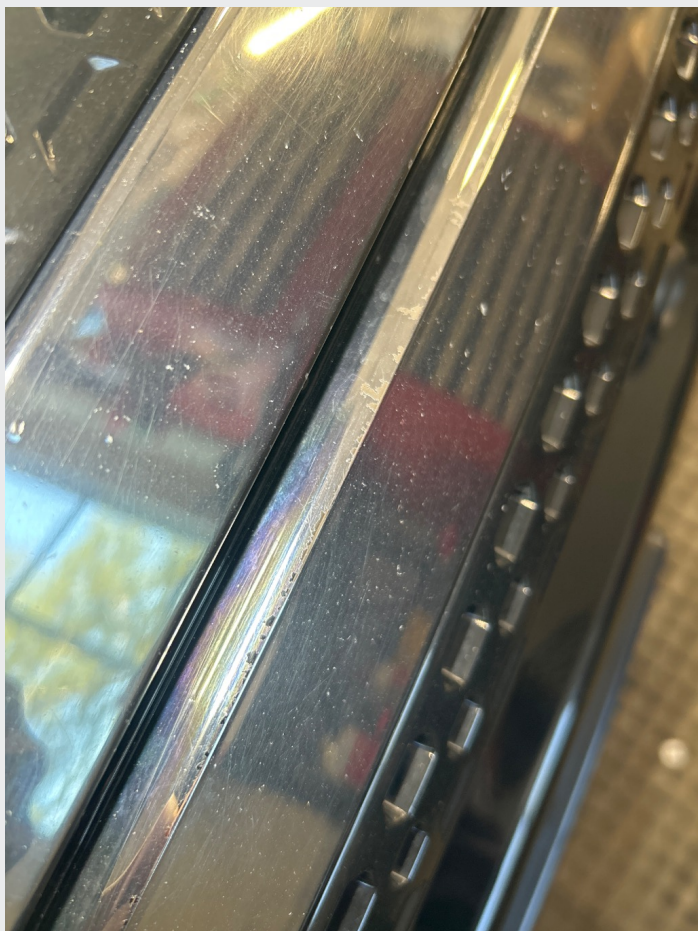
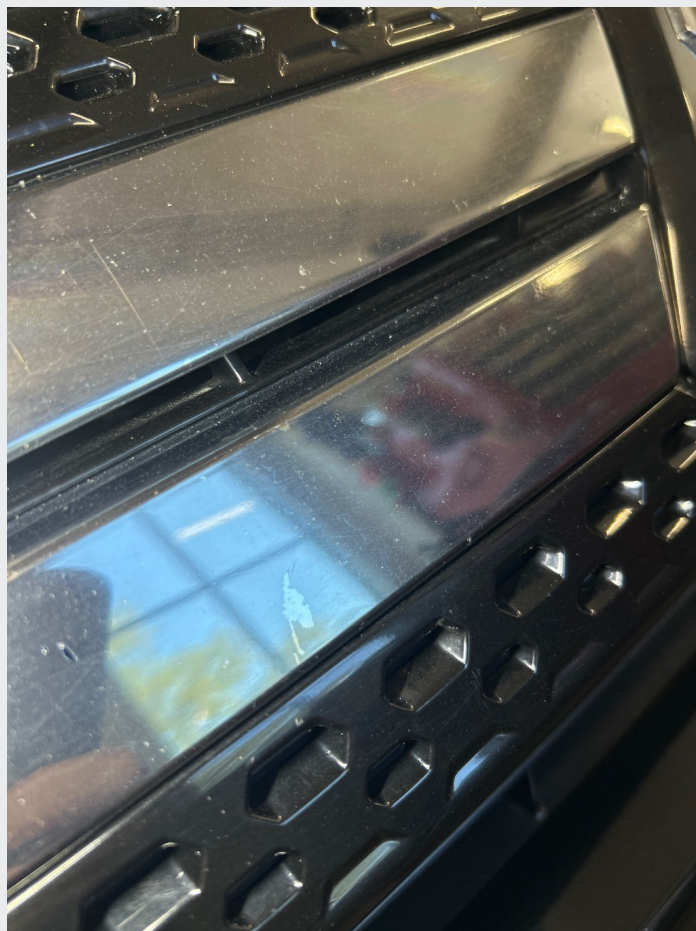
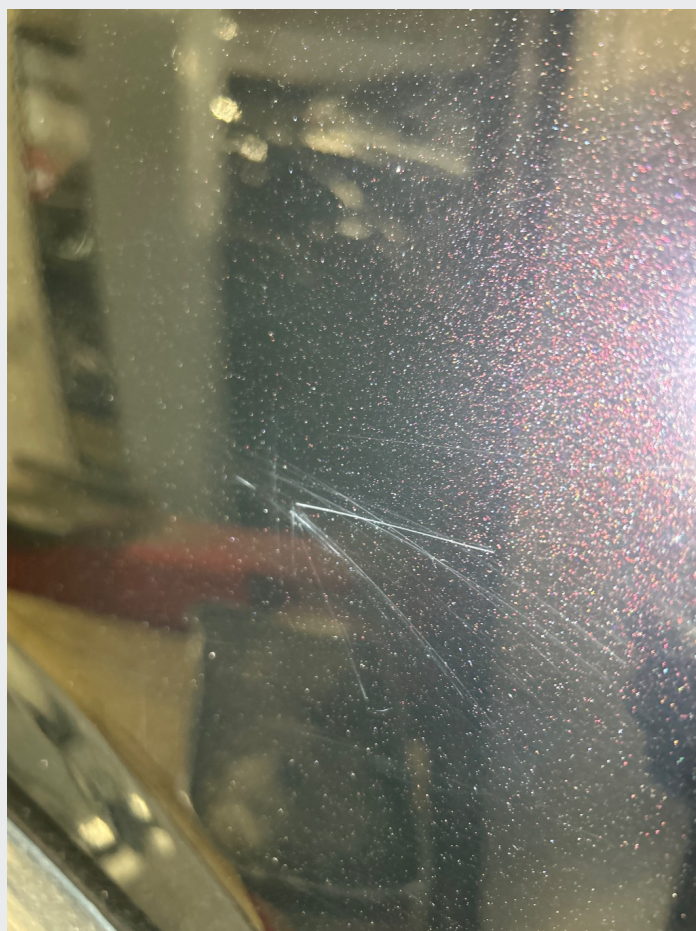
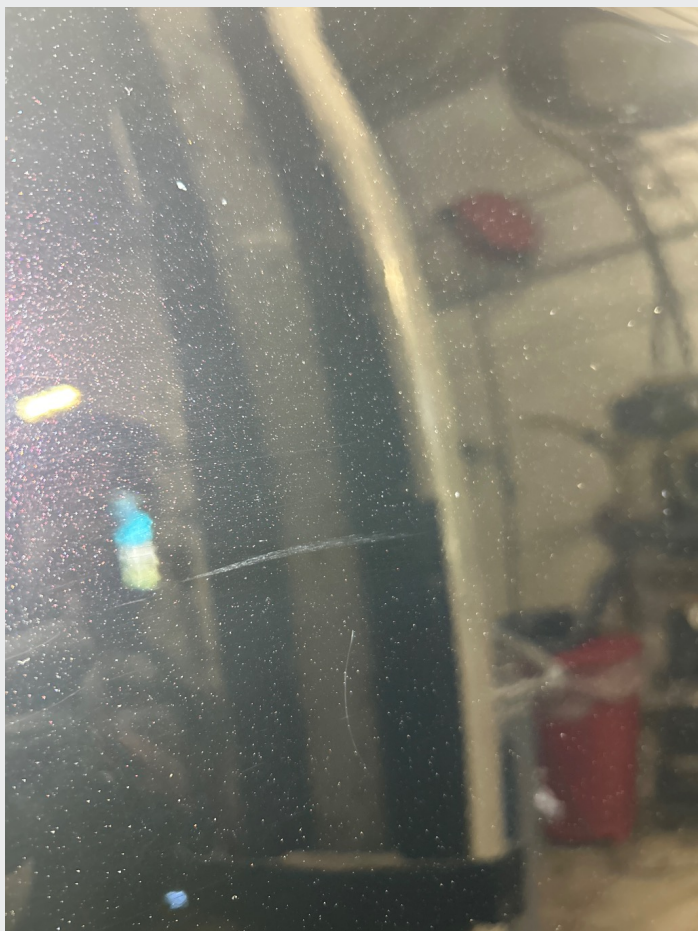
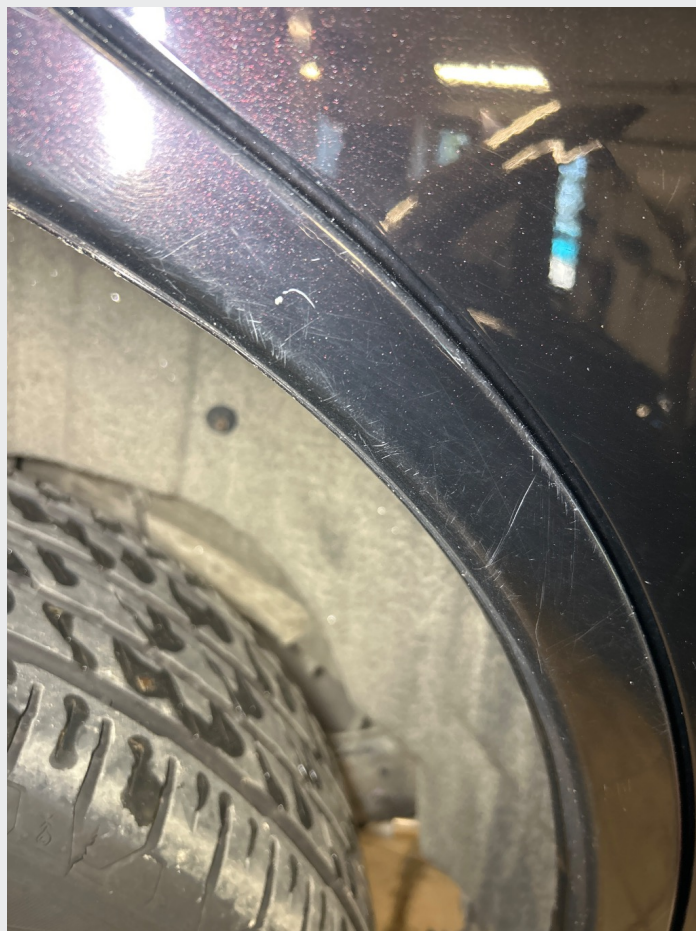
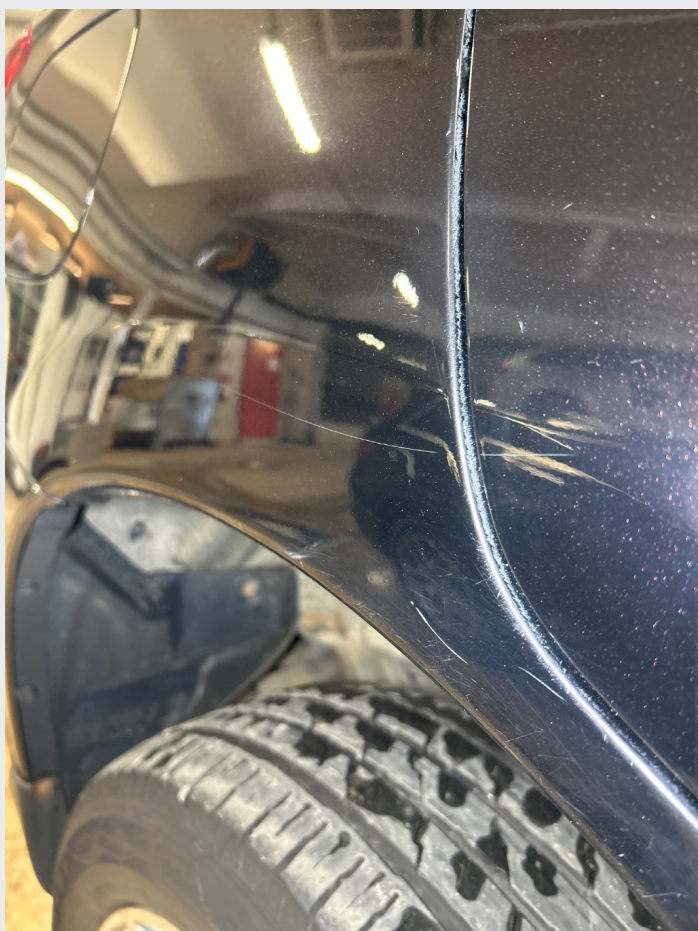
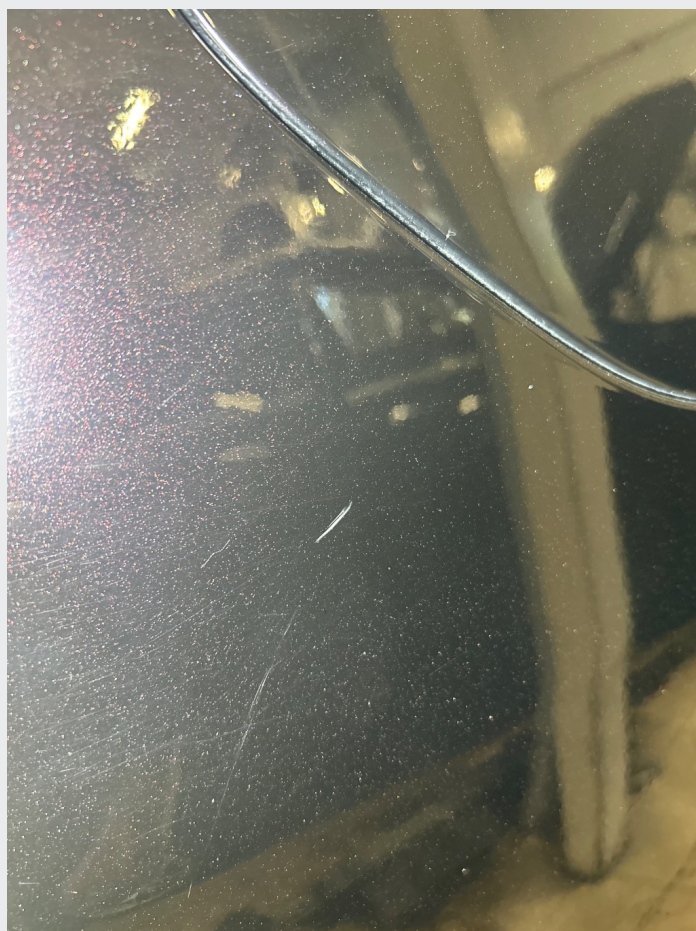
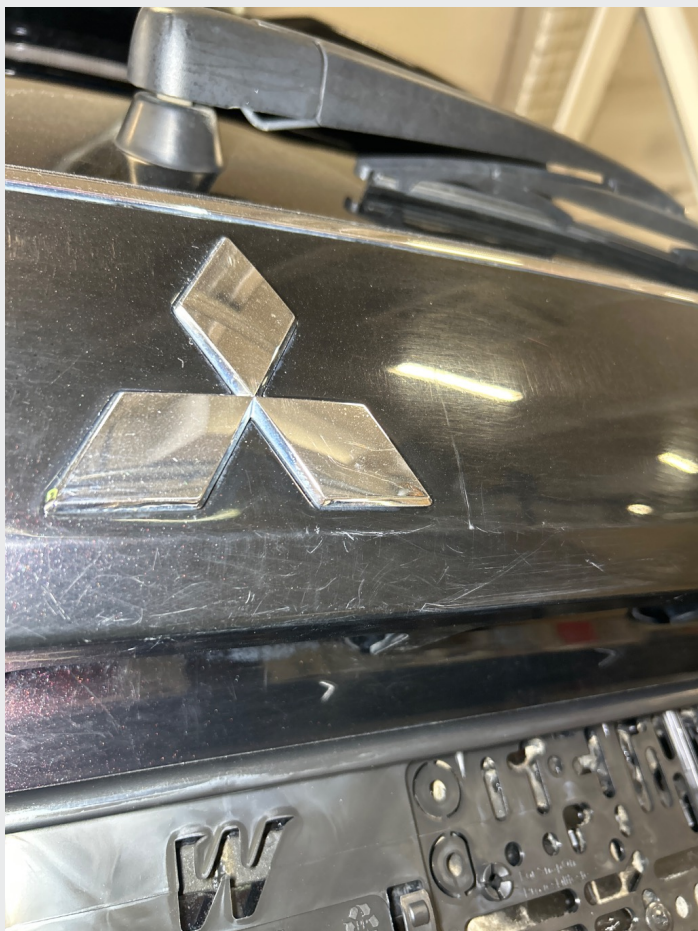
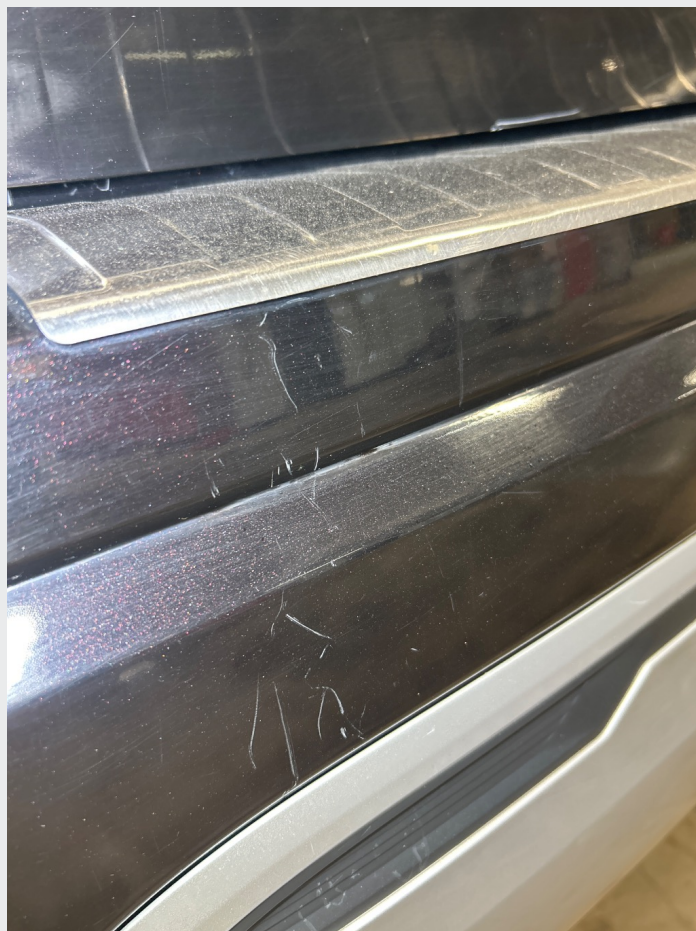
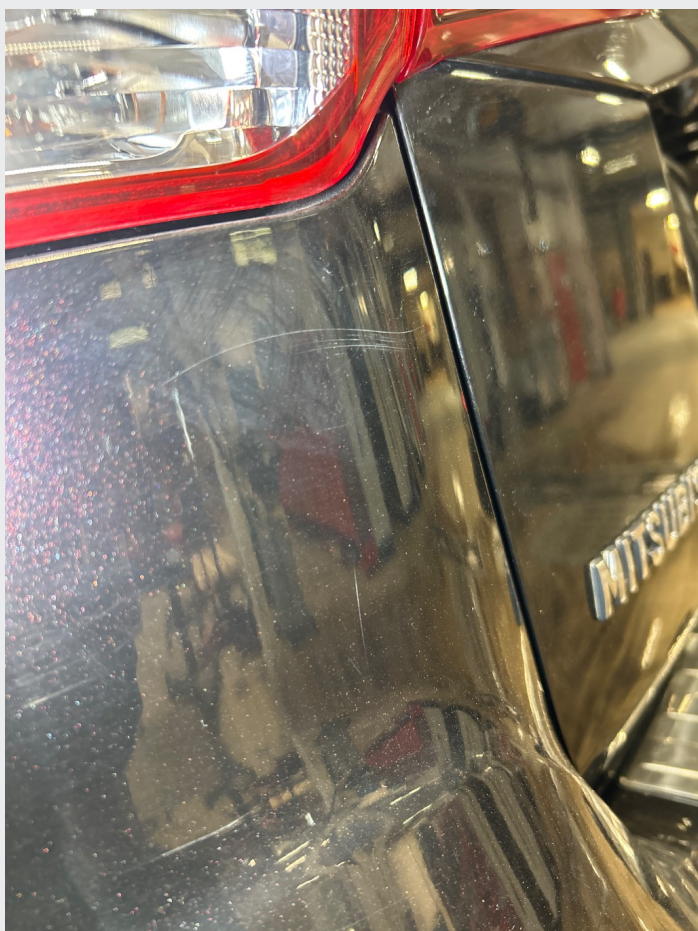
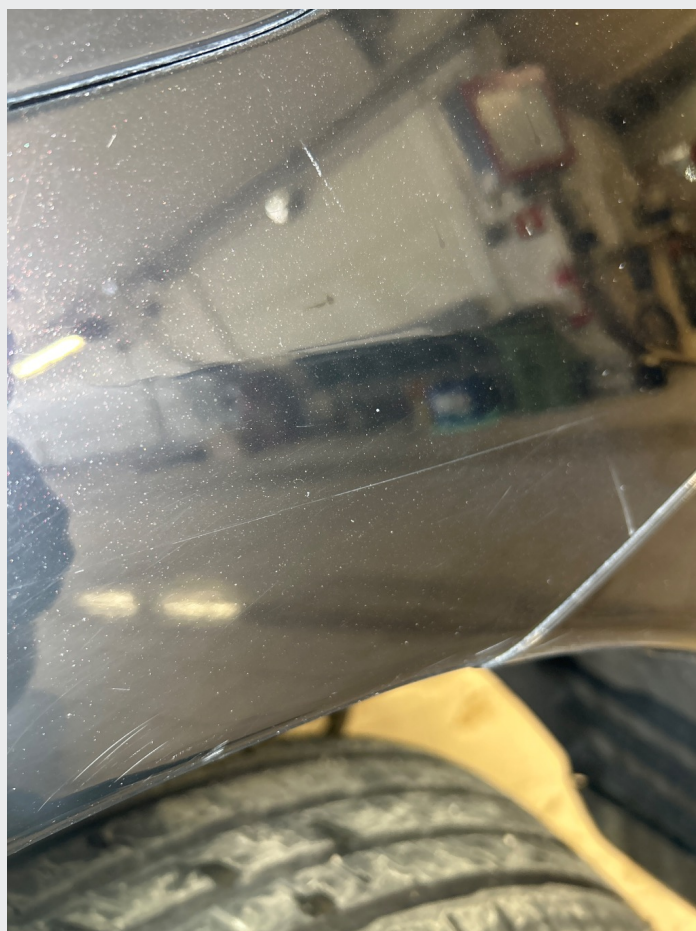
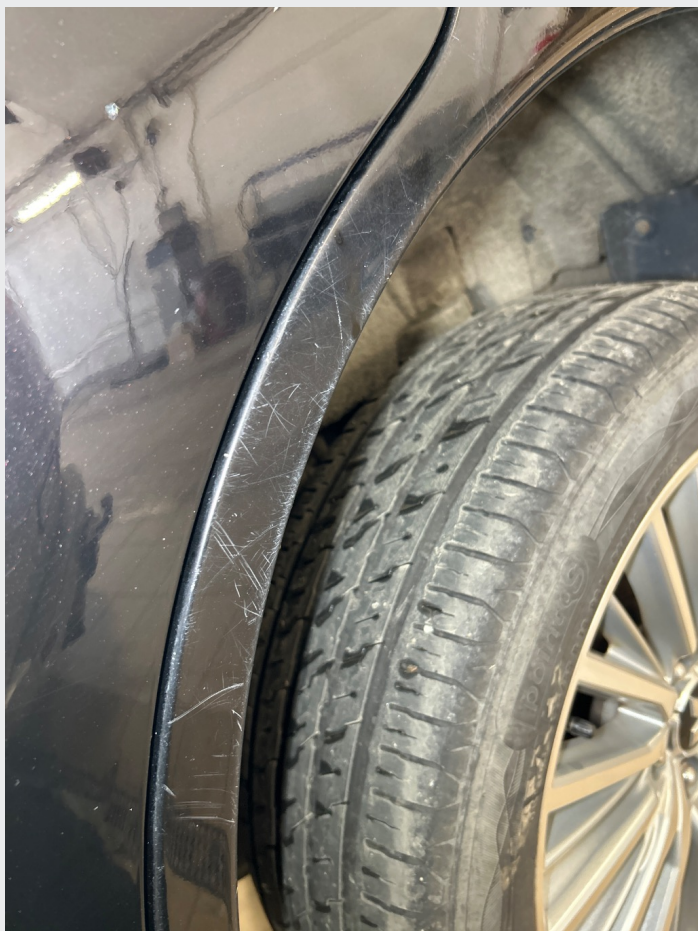
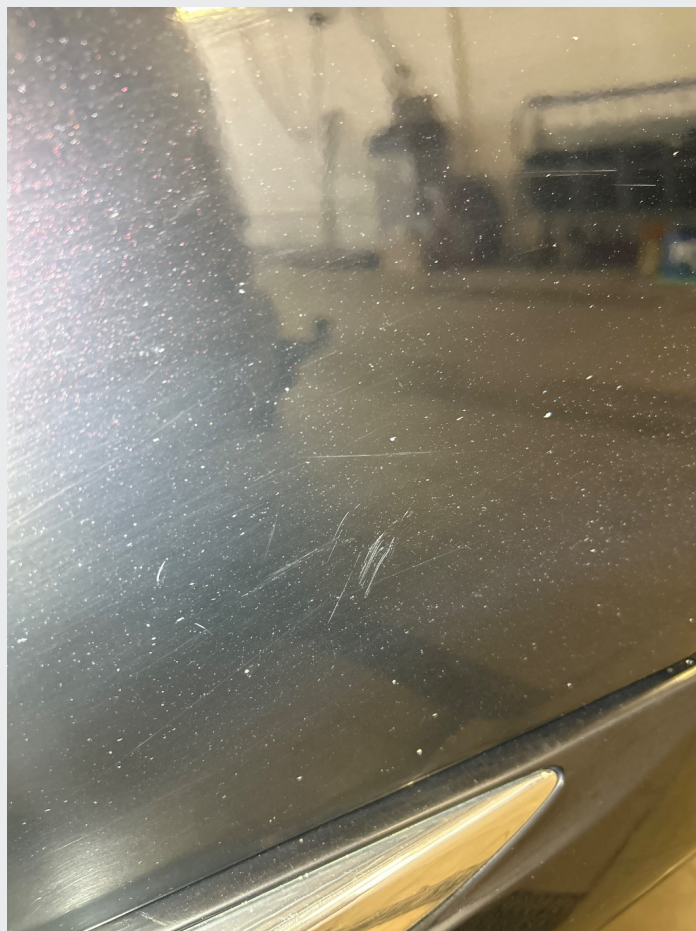
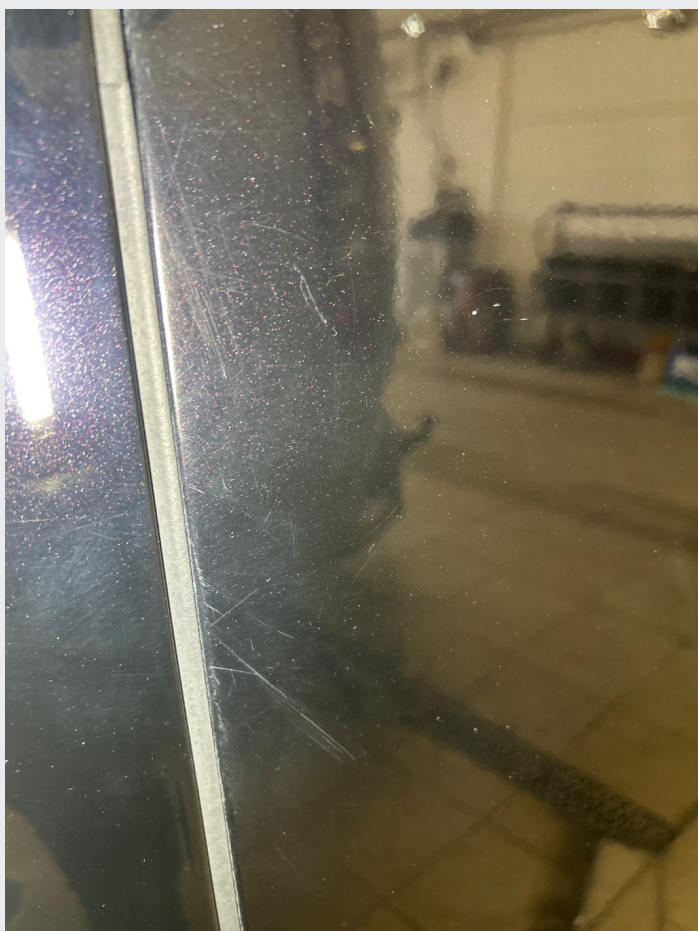
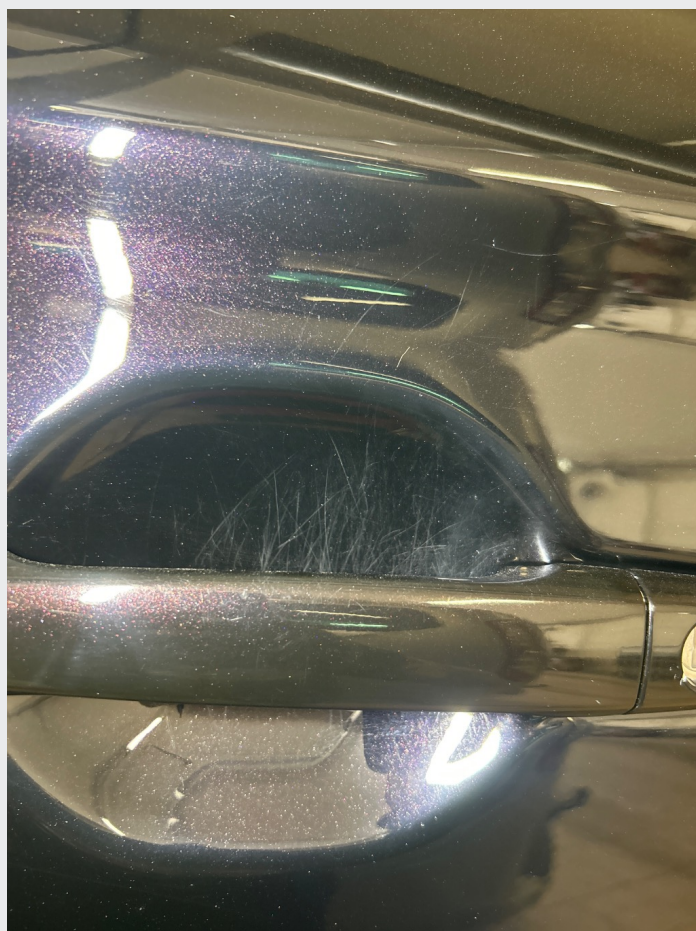
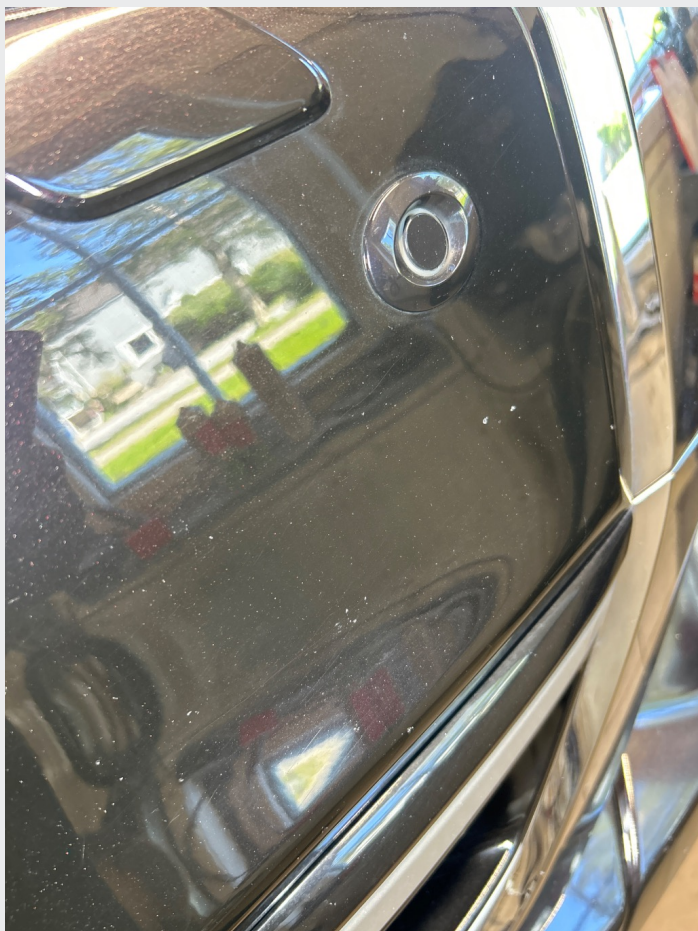
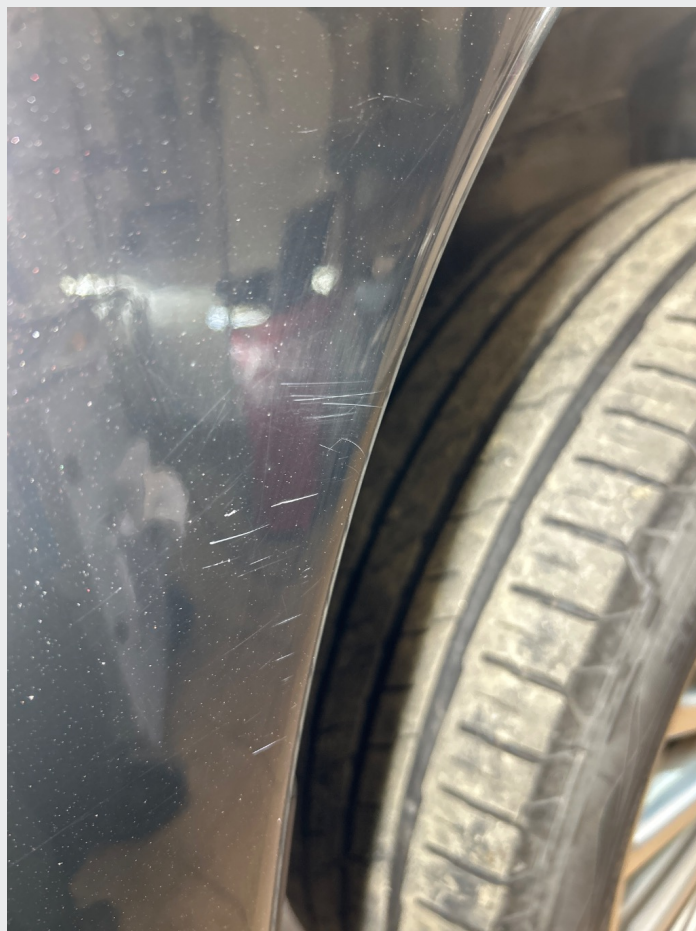
- 2.1 Eksteriør - Lakk - Oversiktsbilder av bilen
- 2.1 Eksteriør - Lakk - Noe riper og steinsprut rundt om
- 2.2 Eksteriør - Antirustbehandling/under bil - Plate under motor mangler
- 3.4 Utvendig lys - Retningslys - Litt fukt i blinklykt i høyre speil
- 5.1 Motor - Avlesning av feilkoder - Feilkoder lagret i drive
- 5.11 Motor - Service - Litt svetting motor
- 5.11 Motor - Service - Servicehefte
- 8.6 Hjuloppheng og styring - Fjærer/luftbelger - Revnet mansjett på begge støtdempere foran
- 8.7 Hjuloppheng og styring - Stabilisatorstag - Liten slakke i indre stabstagforinger bak
- 9.6 Bremses - Bremsbelegg - Indre kloss venstre foran ca 2mm
- 9.7 Bremses - Tromler/Skiver - Rust på skiver foran

2.1 Noe riper og steinsprut rundt om

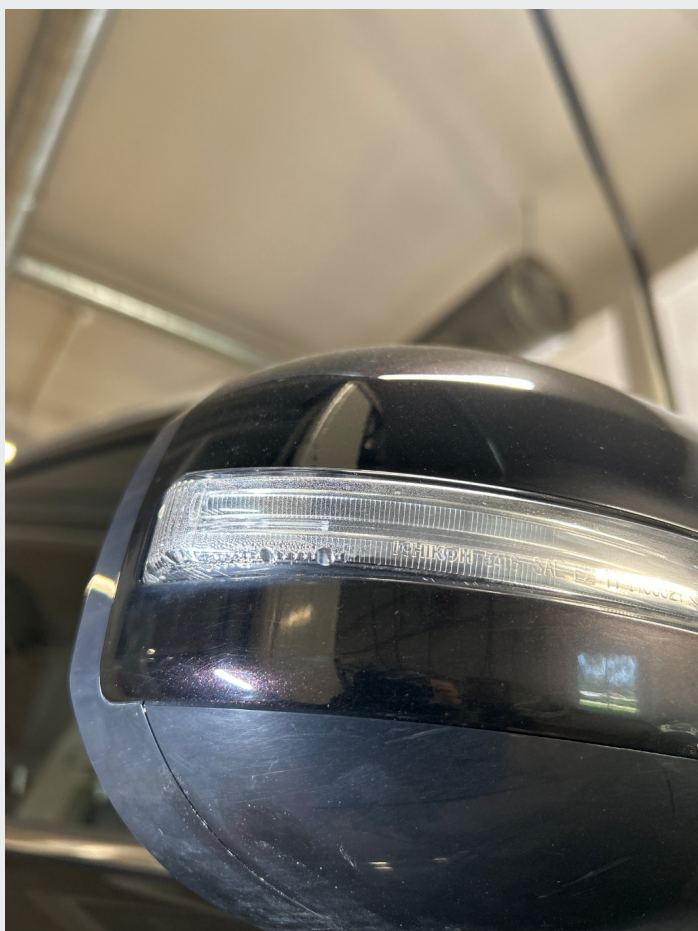
3.4 Litt fukt i blinklykt i høyre speil

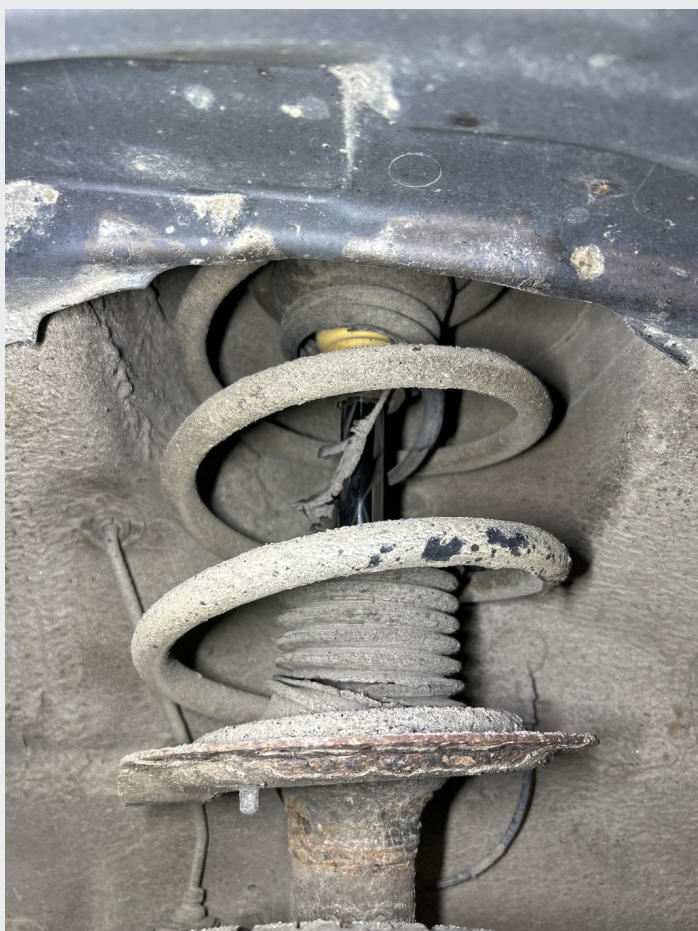
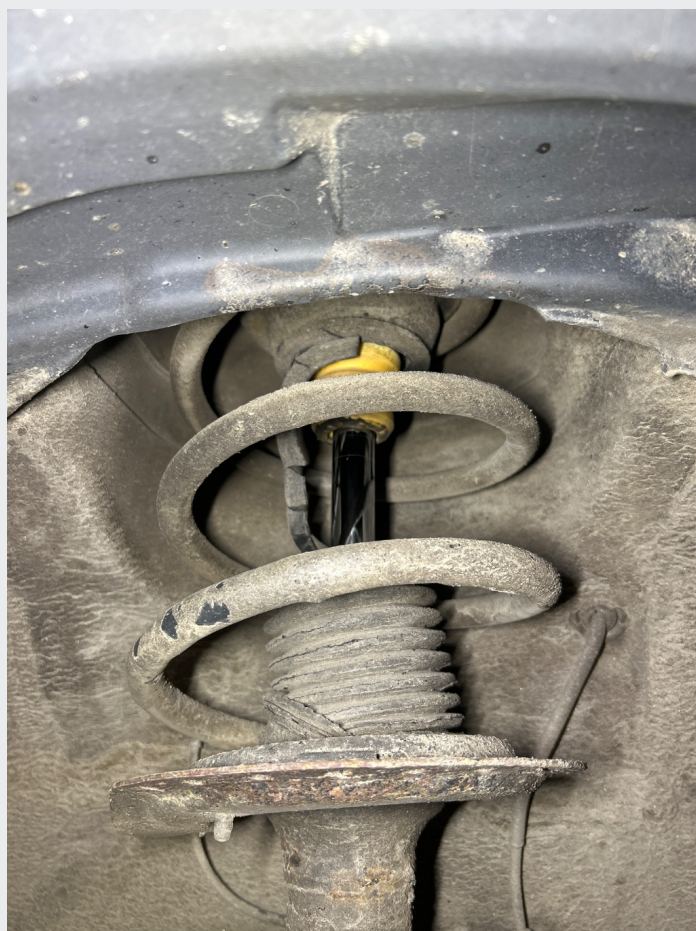
8.6 Revnet mansjett på begge støtdempere foran

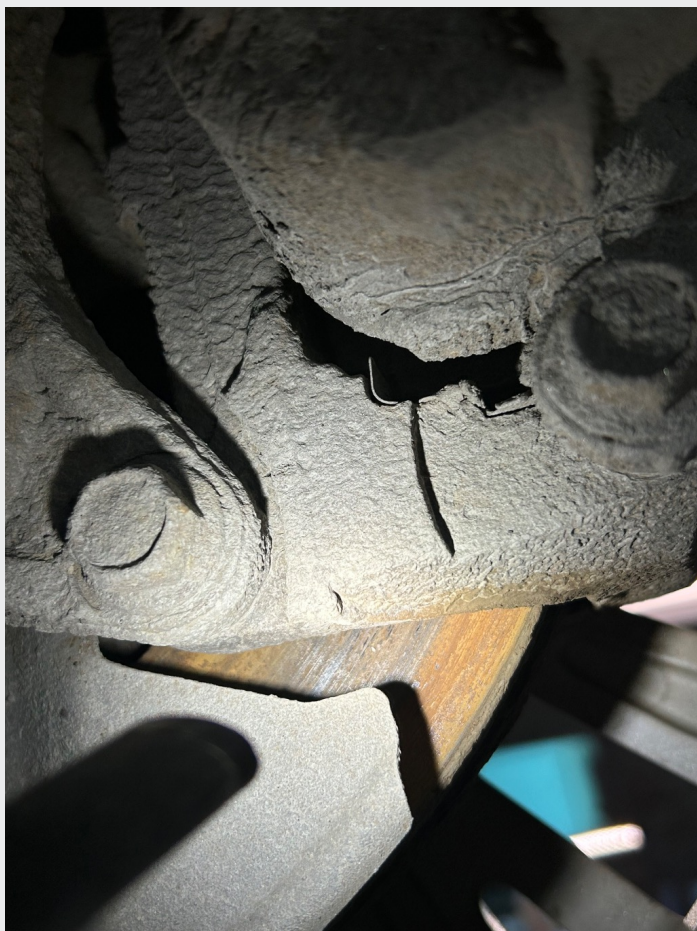
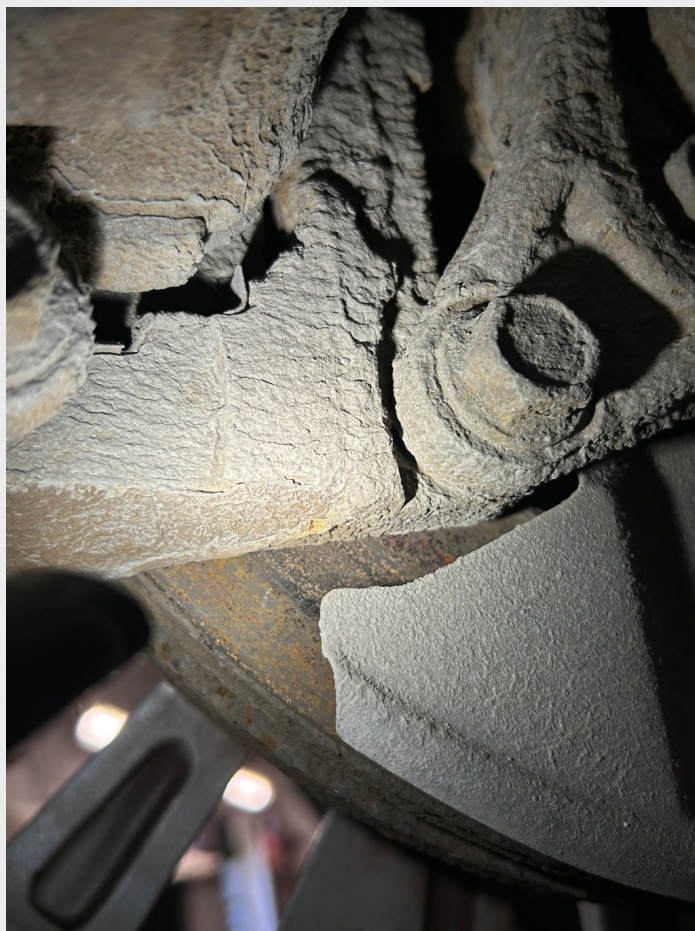
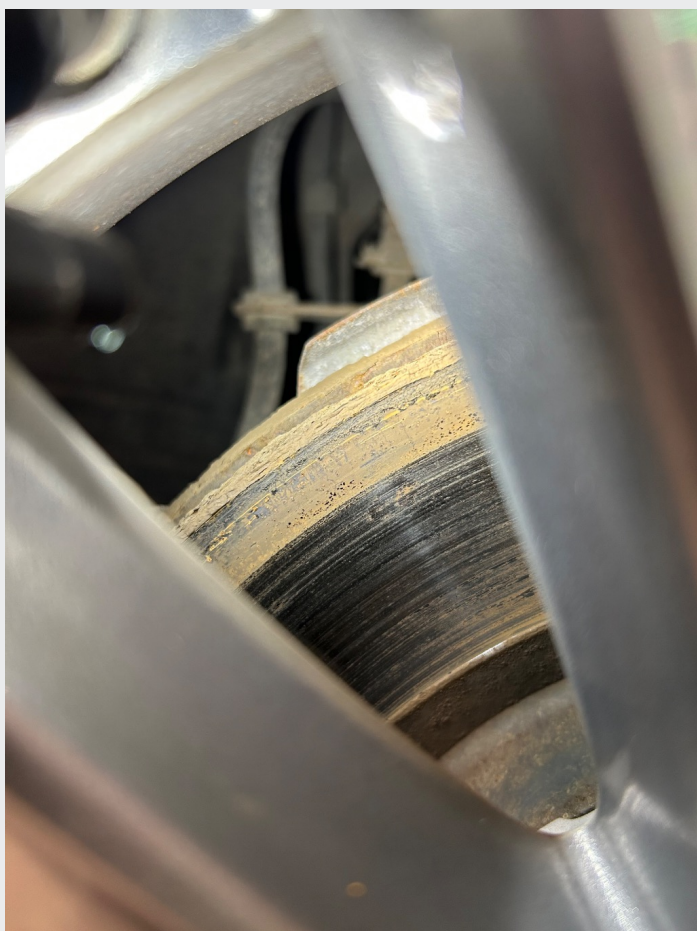
9.7 Rust på skiver foran

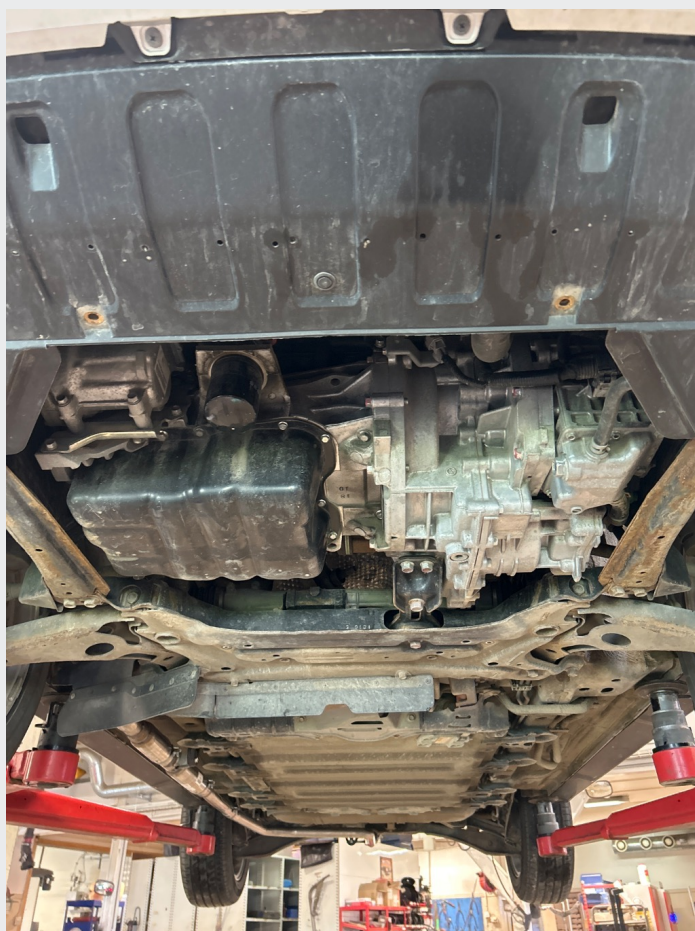
2.2 Plate under motor mangler

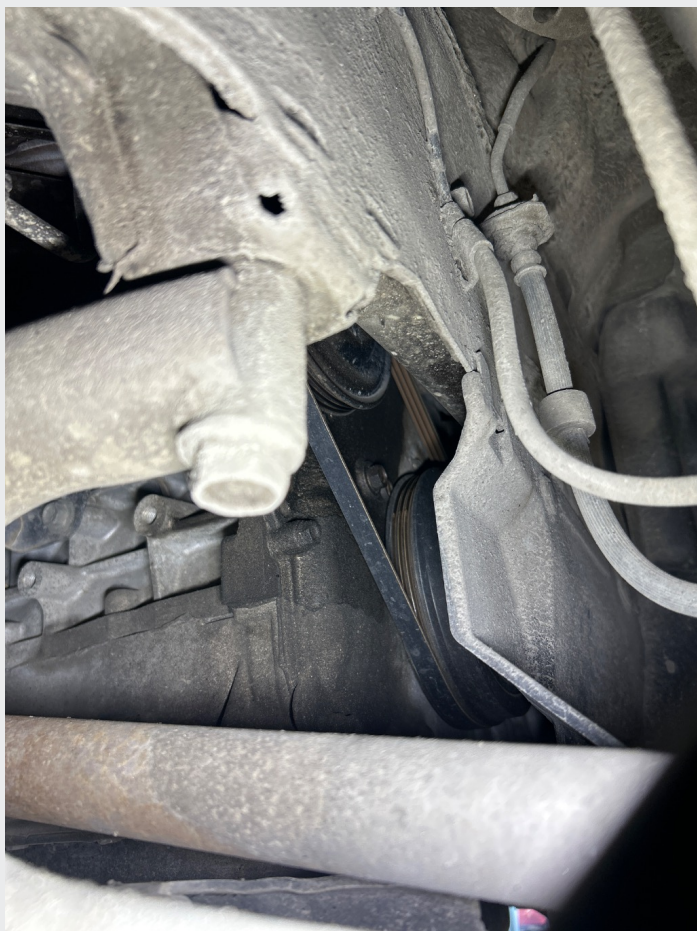
5.11 Litt svetting motor
