5705331

# NAF Bruktbiltest

| <b>Bilmerke</b> | Tesla | <b>Motorstørrelse</b> | cm <sup>3</sup> |
| <b>Modell</b> | Model Y | <b>Motoreffekt</b> | 158 kW |

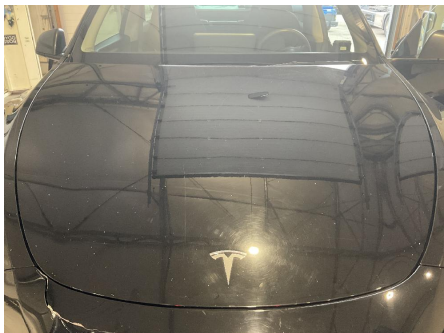
**2. Panser**

| Ref.Id | Repareres | Resultat | Beskrivelse |
|---|---|---|---|
| 86.12 | | Steinsprut/lakksår | Høyre forskjerm, Panser, Venstre forskjerm |

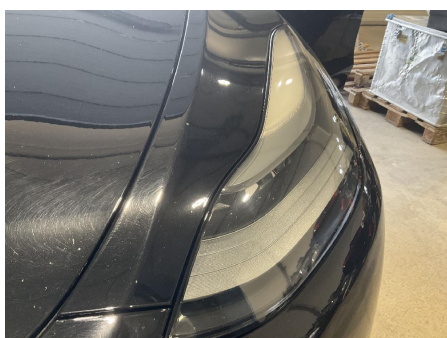
**4. Venstre forskjerm**

| Ref.Id | Repareres | Resultat | Beskrivelse |
|---|---|---|---|
| 86.3 | | Lakkriper: | Venstre forskjerm, Bakluke, Høyre bakskjerm, Støtfanger bak, Støtfanger foran |

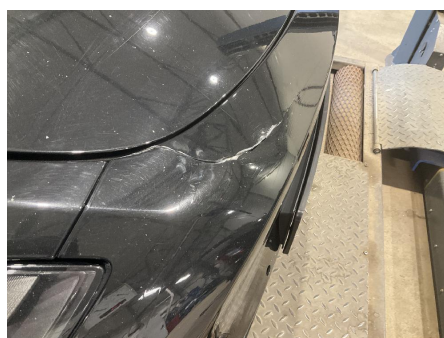
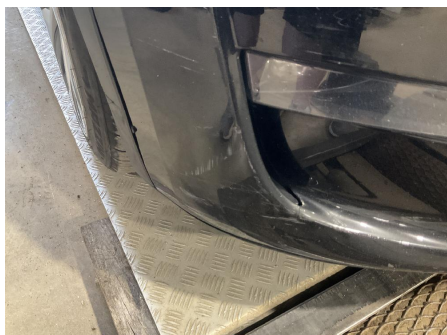
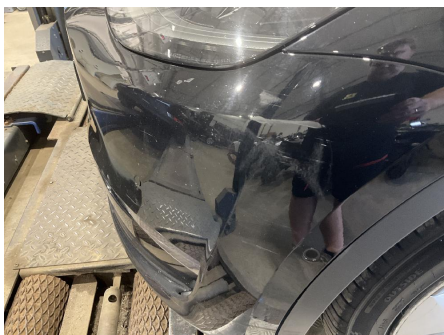
**6. Støtfanger foran**

| Ref.Id | Repareres | Resultat | Beskrivelse |
|---|---|---|---|
| 86.4 | | Skadet: | Støtfanger foran, Høyre bakdør |

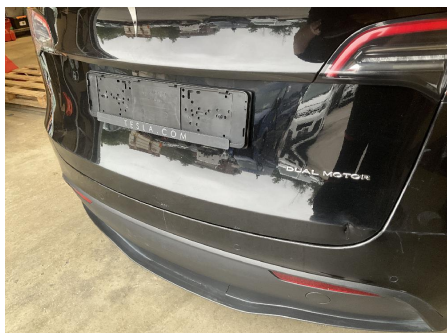
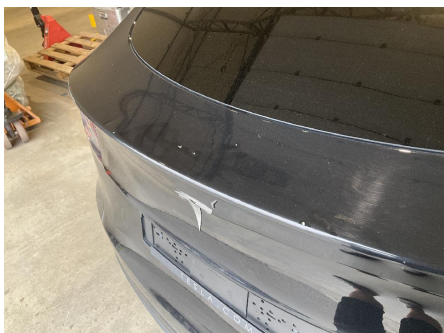
**10. Bakluke**

| Ref.Id | Repareres | Resultat | Beskrivelse |
|---|---|---|---|
| 86.1 | Lakk / karosseri utvendig | Bulk (er): | Bakluke, Høyre bakskjerm |

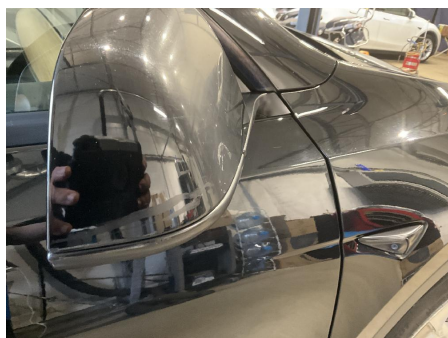
**13. Høyre speil**

| Ref.Id | Repareres | Resultat | Beskrivelse |
|---|---|---|---|
| 87.9 | Utvendig speil | Ripe i speilhus: | Venstre, Høyre |

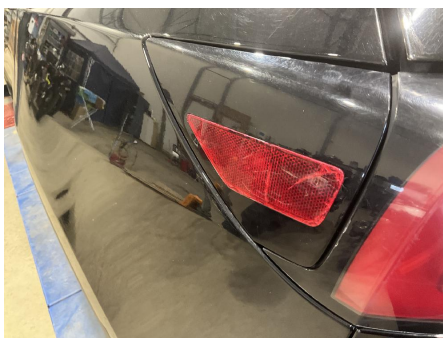
**14. Refleks**

| Ref.Id | Repareres | Resultat | Beskrivelse |
|---|---|---|---|
| 19.2 | Refleks | Skade på refleks: | Venstre side |

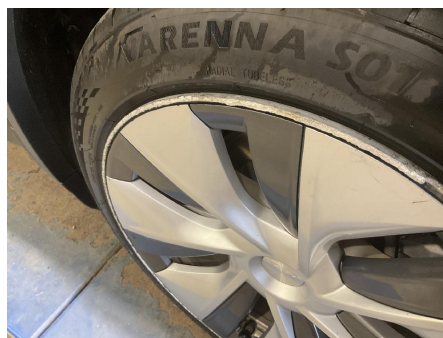
**15. Felg**

| Ref.Id | Repareres | Resultat | Beskrivelse |
|---|---|---|---|
| 66.8 | Felg | Vesentlig ripe / hakk inn til grunnmaterialet: | Venstre foran, Venstre bak, Høyre bak, Høyre foran |

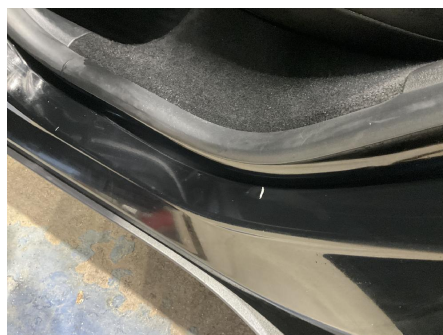
**18. Døråpning**

| Ref.Id | Repareres | Resultat | Beskrivelse |
|---|---|---|---|
| 97.5 | Døråpning | Sår eller skade: | Venstre bakdør |

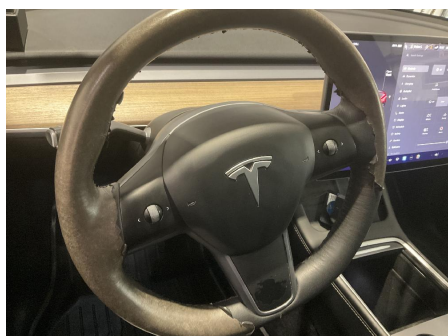
**19. Ratt, rattaksel, ledd**

| Ref.Id | Repareres | Resultat | Beskrivelse |
|---|---|---|---|
| 71.6 | Ratt, rattaksel, ledd | Løs / slitt rattpolstring | |
