NISSAN LEAF FORHJULSDRIFT

TESTDATO: 01.10.2025

EC81962

NBF Tilstandsrapport er utarbeidet av Norges Bilbransjeforbund og Forbrukerrådet.

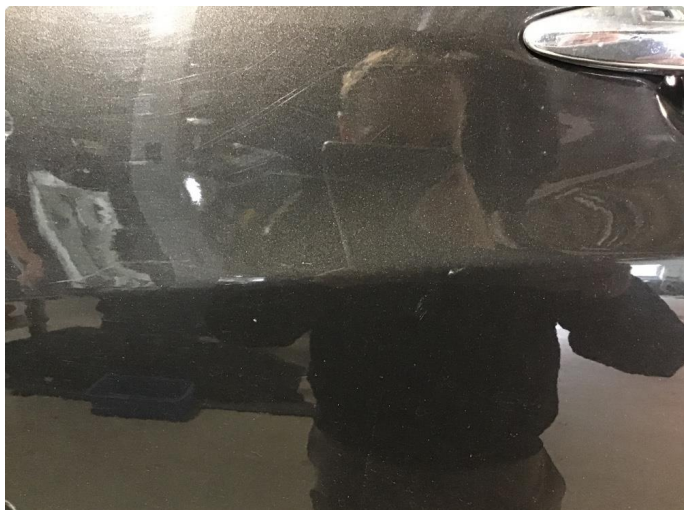
| Punkt | | Beskrivelse | Plassering |
|---|---|---|---|
| 1.1 | Dører | p-bulk | venstre bak |

1.1 P-bulk

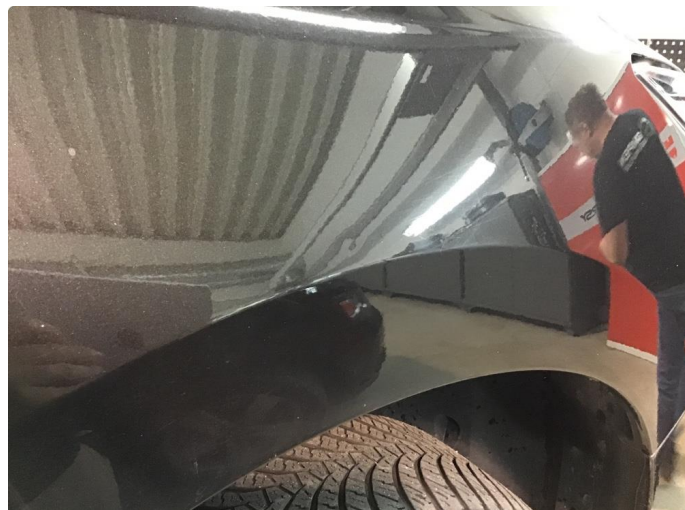
| Punkt | | Beskrivelse | Plassering |
|---|---|---|---|
| 1.2 | Skjermer | p-bulk | høyre foran |

1.2 P-bulk

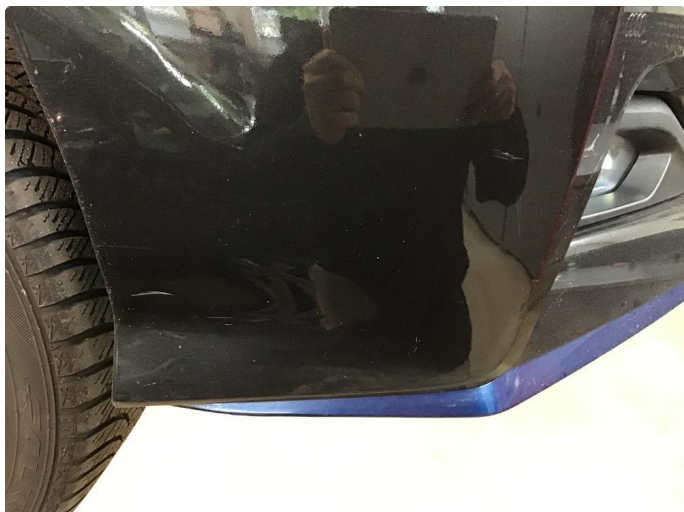
| Punkt | | Beskrivelse | Plassering |
|---|---|---|---|
| 1.3 | Støtfanger | ripe(r) | venstre foran |

1.3 Ripe(r)

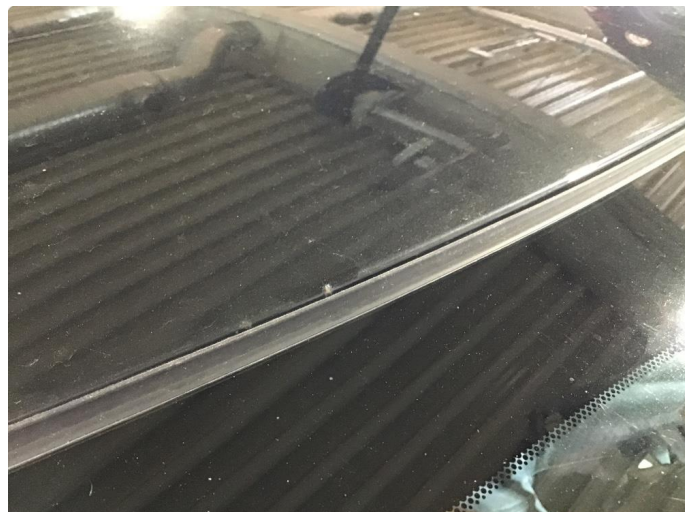
| Punkt | | Beskrivelse | Plassering |
|---|---|---|---|
| 1.4 | Tak | steinsprut | |

1.4 Steinsprut

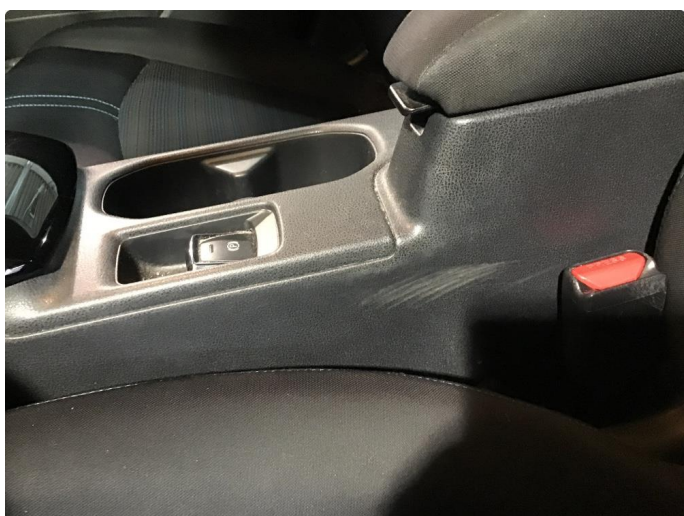
| Punkt | | Beskrivelse | Plassering |
|---|---|---|---|
| 2.1 | Midtkonsoll/midtarmlene | riper/skade | |

2.1 Riper/skade
