FORD KUGA FORHJULSDRIFT

TESTDATO: 01.10.2025

ZH63009

NBF Tilstandsrapport er utarbeidet av Norges Bilbransjeforbund og Forbrukerrådet.

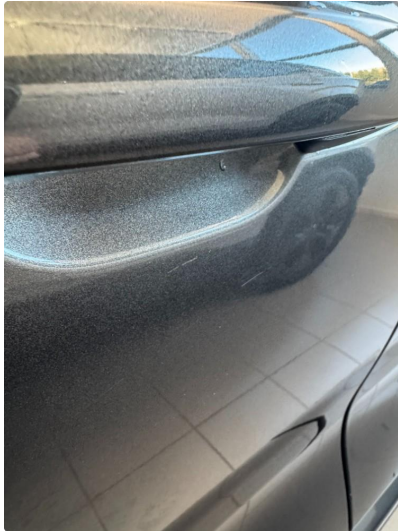
1.1 Små riper på 2 dører og et deksel med skade  
(det er løst men festes på nytt)

| Små riper på flører dør og bak dør<br>liten skde deksel pasasjerdør festes på nytt |

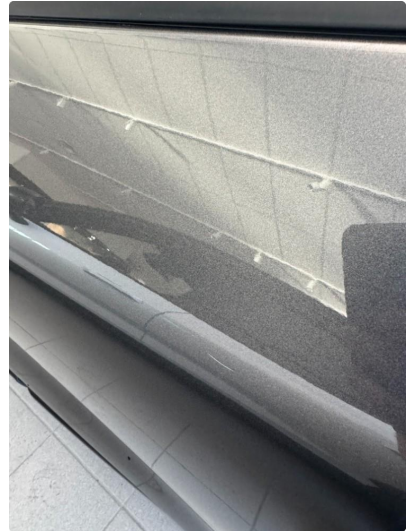
1.1 Små riper på 2 dører og et deksel med skade  
(det er løst men festes på nytt)

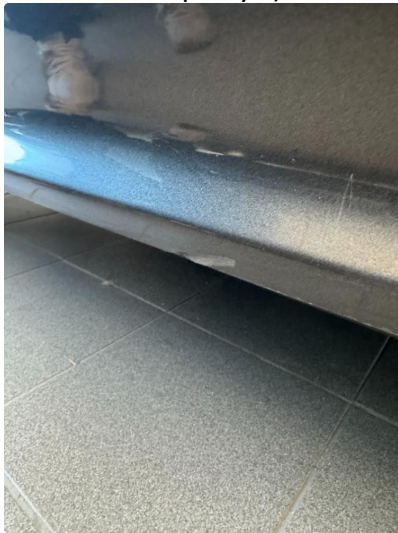
1.1 Små riper på 2 dører og et deksel med skade  
(det er løst men festes på nytt)
