VOLKSWAGEN ID.7 4X4

TESTDATO: 24.09.2025

CHASSISNR: WVWZZZED9SE032612

NBF Tilstandsrapport er utarbeidet av Norges Bilbransjeforbund og Forbrukerrådet.

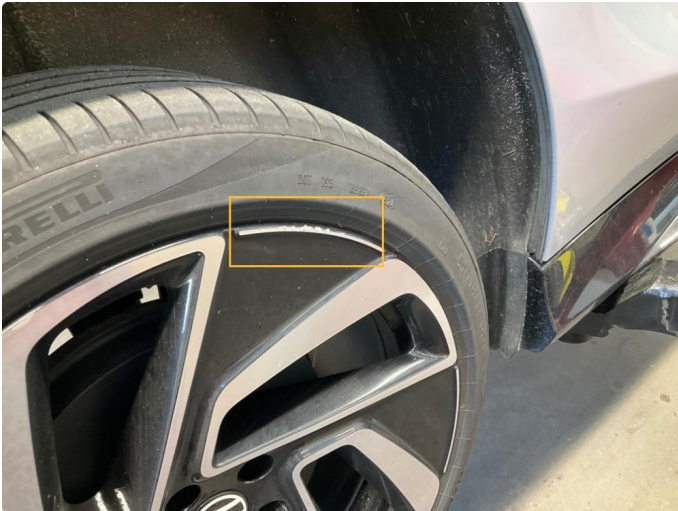
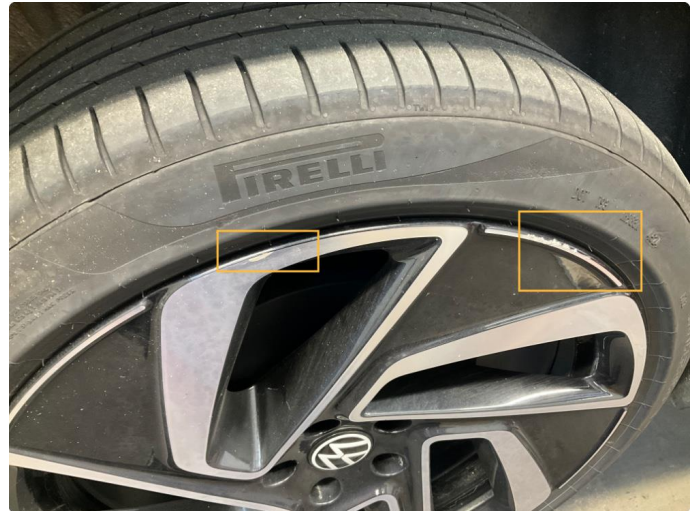
| Punkt | | Beskrivelse | Plassering |
|---|---|---|---|
| 1.1 | Dekk/Felger | riper felg | |

1.1 Riper felg

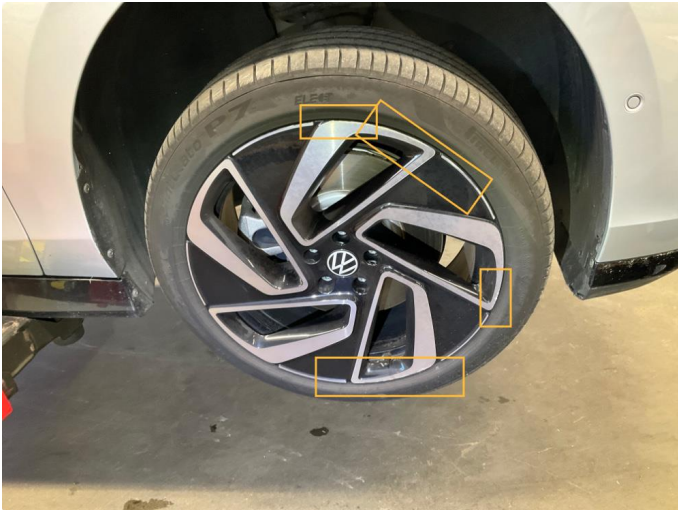
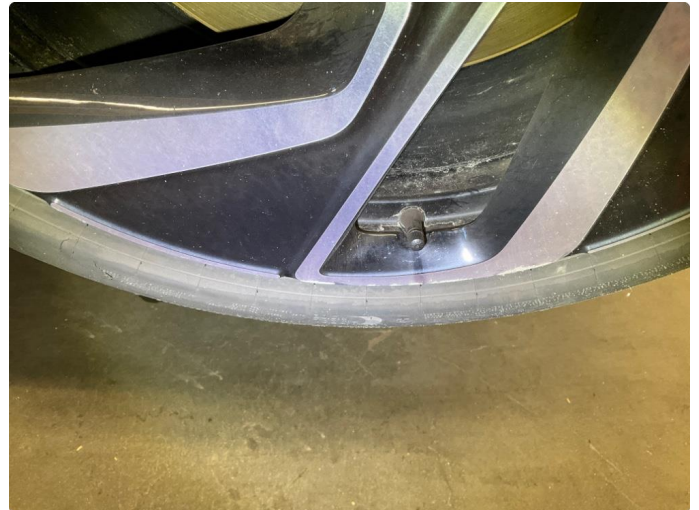
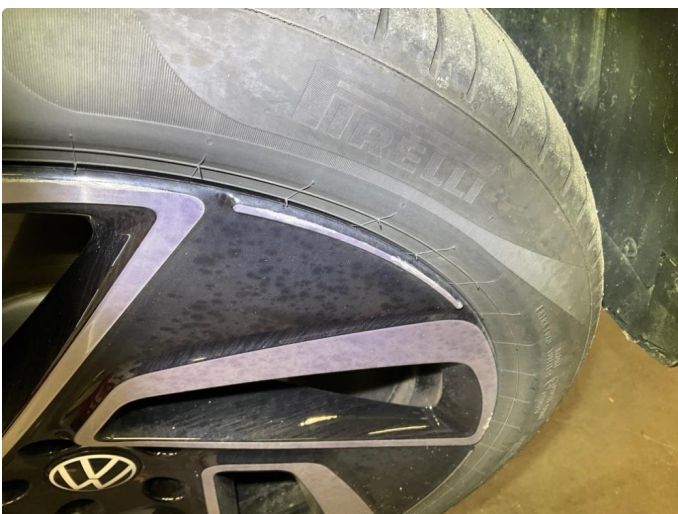
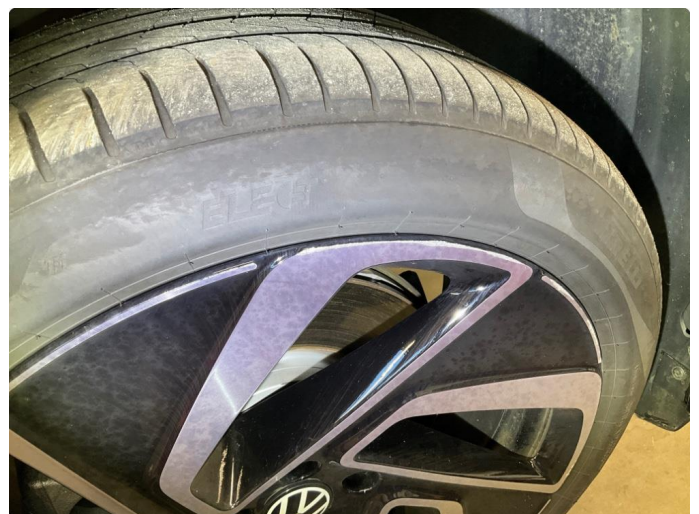
| Punkt | | Beskrivelse | Plassering |
|---|---|---|---|
| 1.2 | Dekk/Felger | riper felg | |

1.2 Riper felg

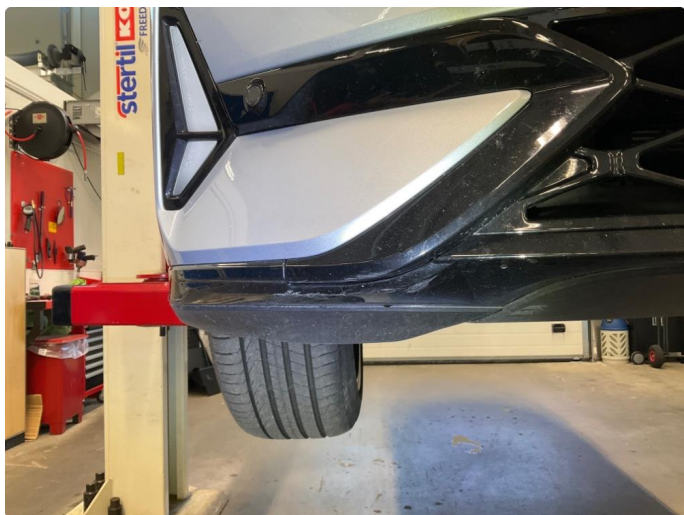
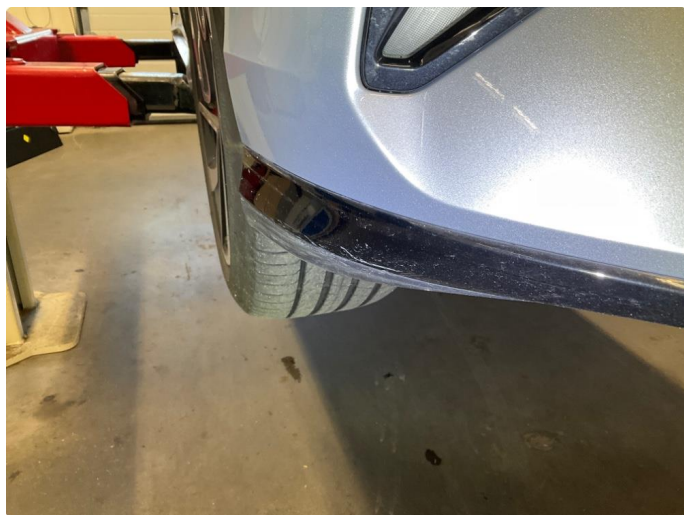
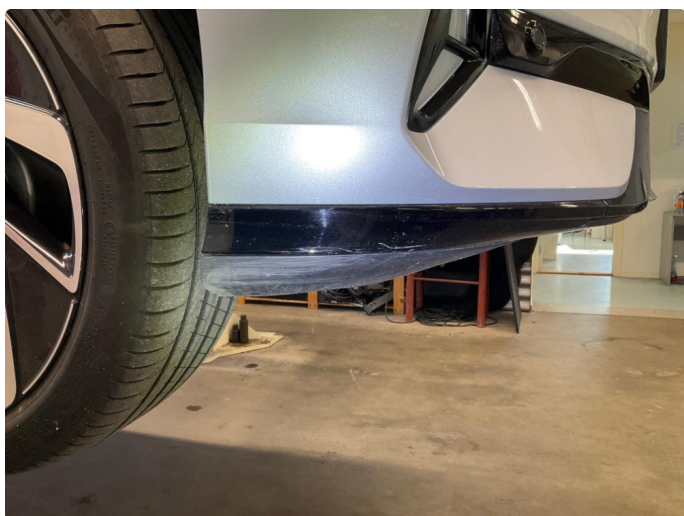
| Punkt | | Beskrivelse | Plassering |
|---|---|---|---|
| 1.3 | Støtfanger | skrubbskader underkant | høyre foran |

1.3 Skrubbskader underkant
