SKODA ENYAQ BAKHJULSDRIFT

TESTDATO: 02.10.2025

KODE: 1827056

CHASSISNR: TMBJC7NY3PF024125

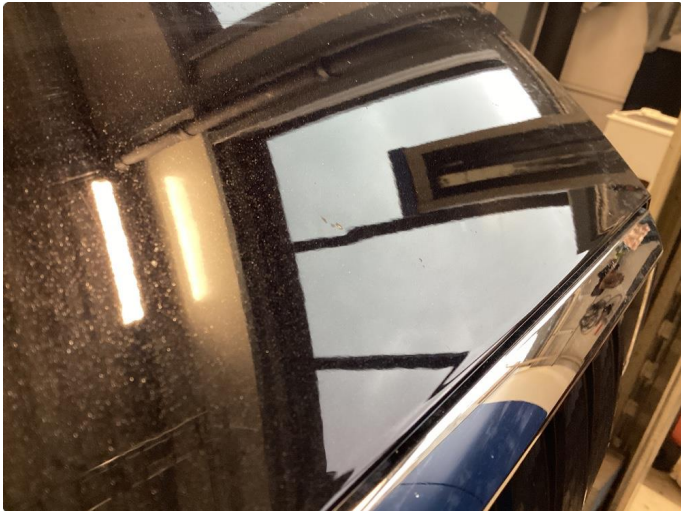
| Punkt | | Beskrivelse | Plassering |
|---|---|---|---|
| 1.1 | Panser | steinsprut panser | |

1.1 Steinsprut panser

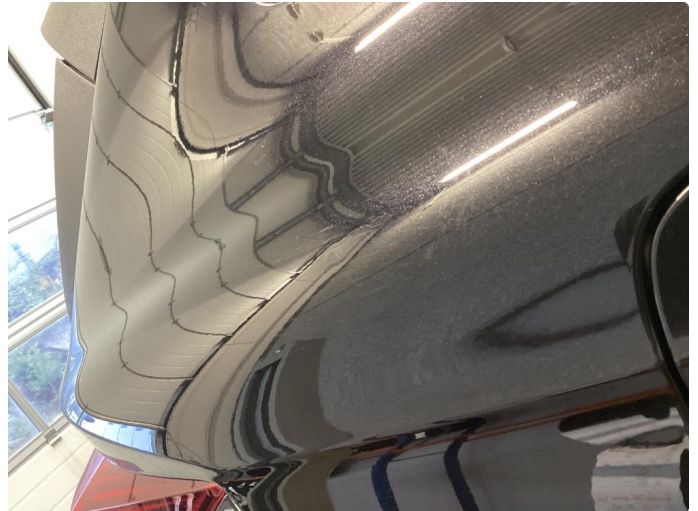
| Punkt | | Beskrivelse | Plassering |
|---|---|---|---|
| 1.2 | Skjermer | p-bulk høyre bakskjerm | |

1.2 P-bulk høyre bakskjerm

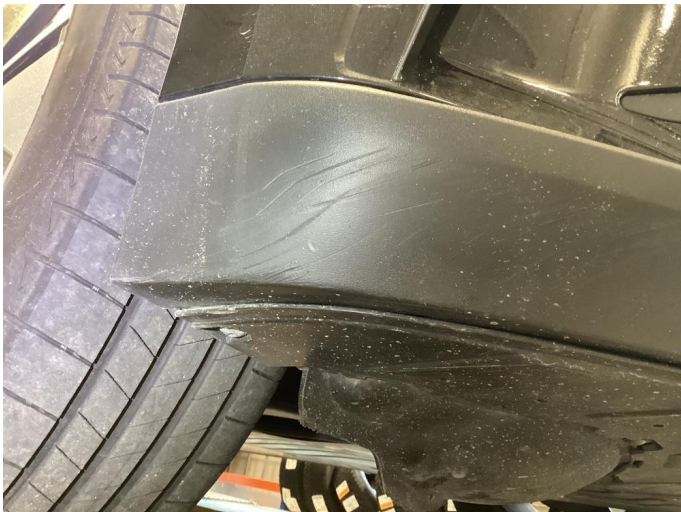
| Punkt | | Beskrivelse | Plassering |
|---|---|---|---|
| 1.3 | Skjermer | øvrige feil liten sprekk i innerskjerm/bunndeksel høyre side | |

1.3 Øvrige feil liten sprekk i  
innerskjerm/bunndeksel høyre side

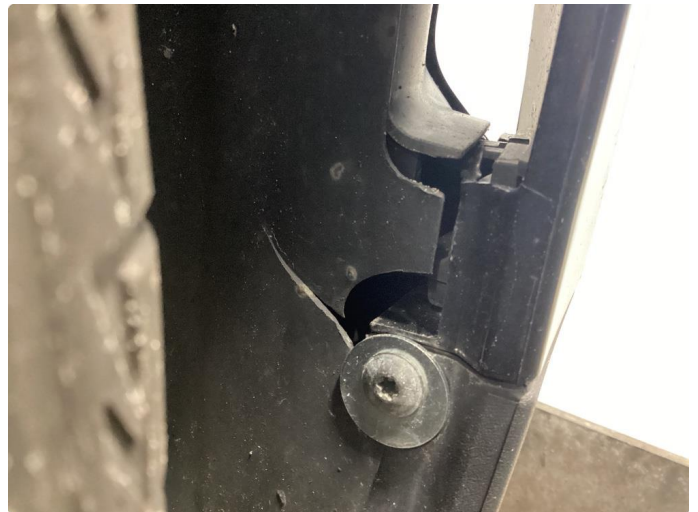
1.3 Øvrige feil liten sprekk i  
innerskjerm/bunndeksel høyre side

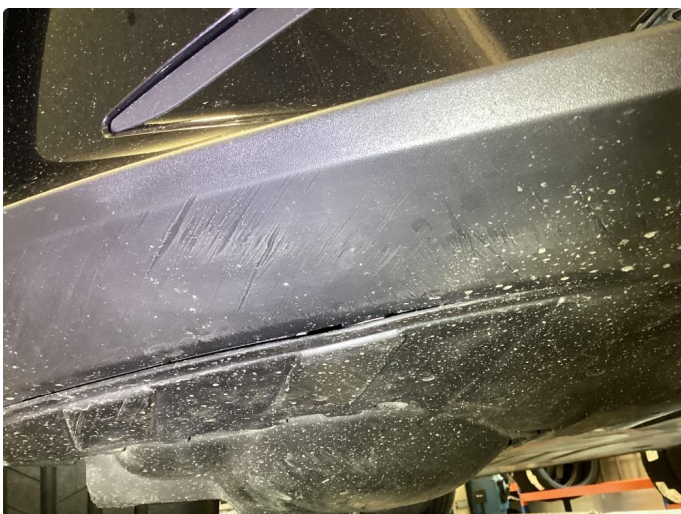
1.3 Øvrige feil liten sprekk i  
innerskjerm/bunndeksel høyre side

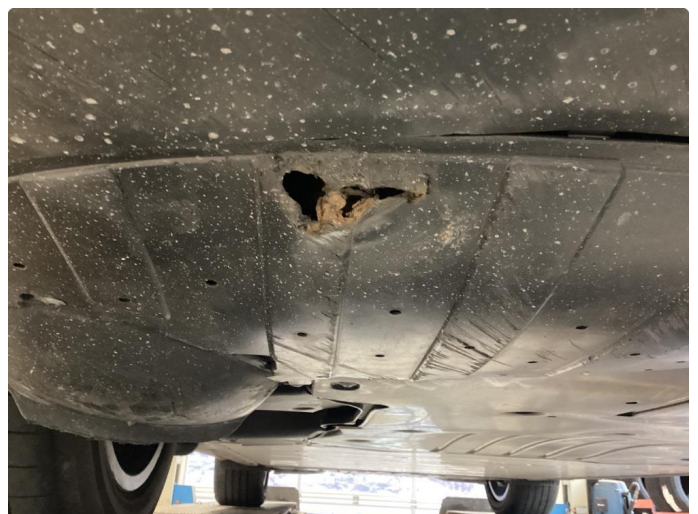
1.3 Øvrige feil liten sprekk i  
innerskjerm/bunndeksel høyre side
