TOYOTA RAV4 4X4

TESTDATO: 29.09.2025

KB53781

NBF Tilstandsrapport er utarbeidet av Norges Bilbransjeforbund og Forbrukerrådet.

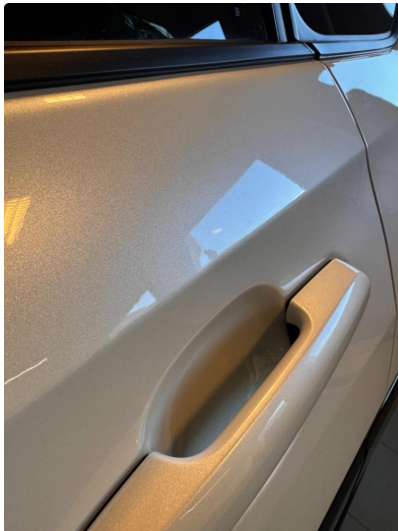
| Punkt | Beskrivelse | Plassering |
|---|---|---|
| 1.1 Dører | Liten parkeringsbulk | |

1.1 Liten parkeringsbulk

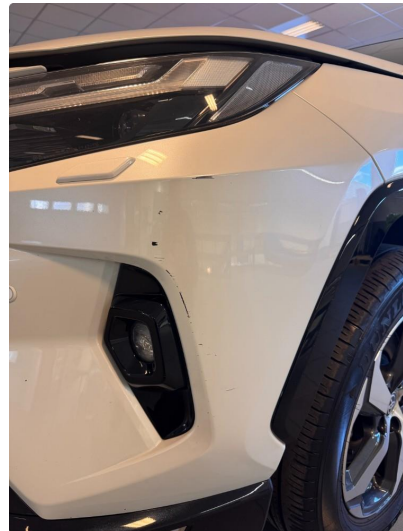
| Punkt | Beskrivelse | Plassering |
|---|---|---|
| 1.2 Støtfanger | Lakkskade støtfanger venstre foran og høyre bak | |

1.2 Lakkskade støtfanger venstre foran og høyre bak

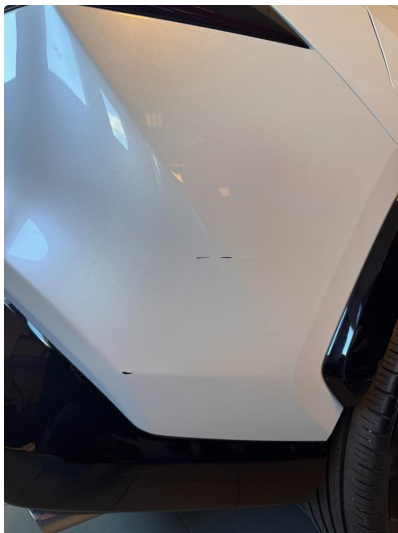
1.2 Lakkskade støtfanger venstre foran og høyre bak

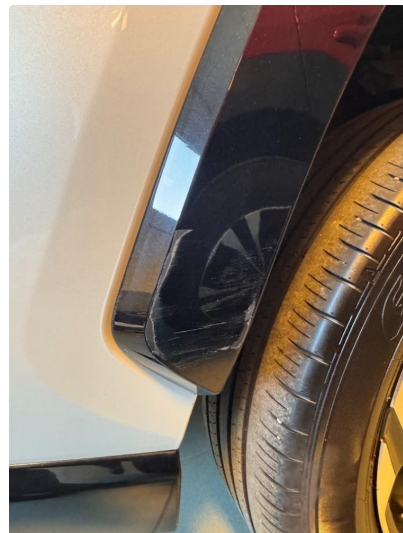
1.2 Lakkskade støtfanger venstre foran og høyre bak

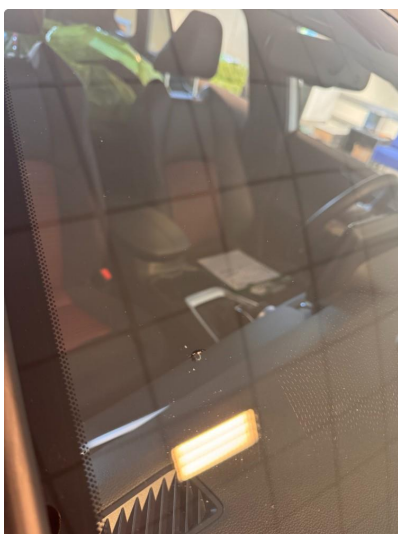
| Punkt | Beskrivelse | Plassering |
|---|---|---|
| 1.3 Frontvindu | Steinsprut i frontrute, skal repareres før salg | |

1.3 Steinsprut i frontrute, skal repareres før salg
