**TOYOTA PROACE 144 HK AUTOMAT FORHJULSDRIFT**
**TESTDATO: 15.09.2025**
**KODE: 1810169**

**UF92666**

NBF Tilstandsrapport er utarbeidet av Norges Bilbransjeforbund og Forbrukerrådet.

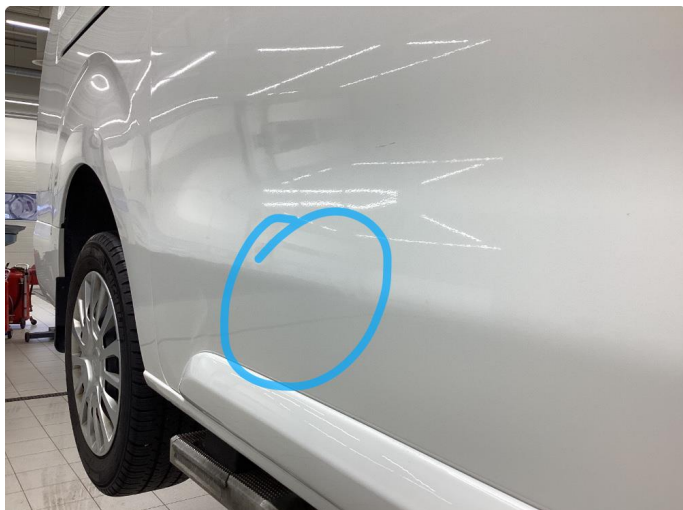
| Punkt | Beskrivelse | Plassering |
|---|---|---|
| 1.1 Dører | bulk | høyre bak |

1.1 Bulk

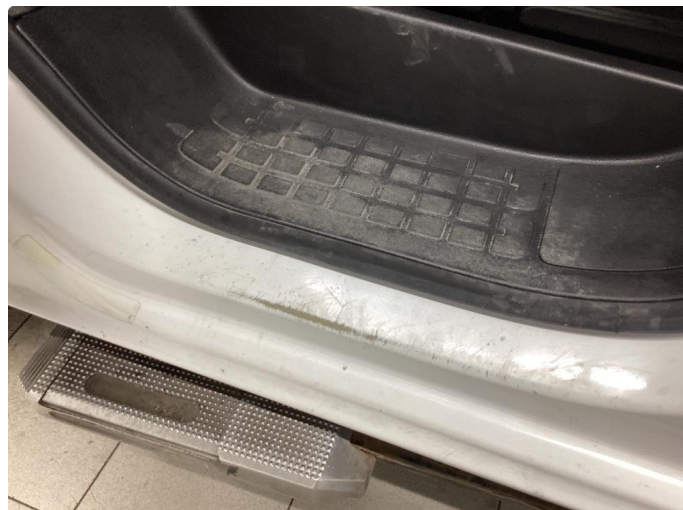
| Punkt | Beskrivelse | Plassering |
|---|---|---|
| 1.2 Døråpning | slitt innsteg | venstre foran |

1.2 Slitt innsteg

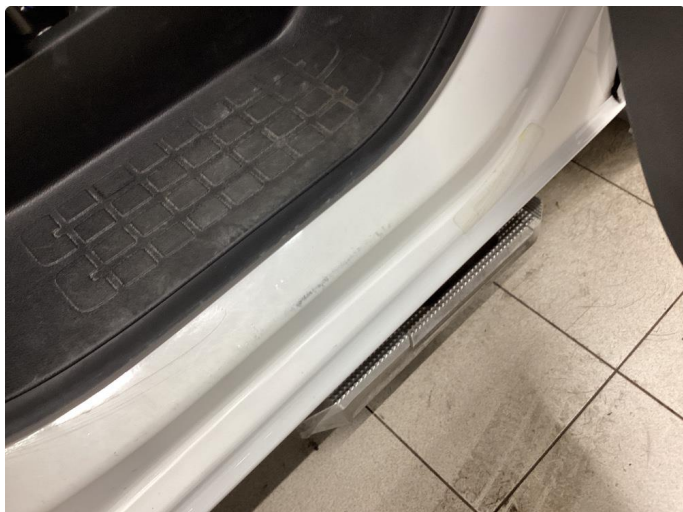
| Punkt | Beskrivelse | Plassering |
|---|---|---|
| 1.3 Døråpning | slitt innsteg | |

1.3 Slitt innsteg

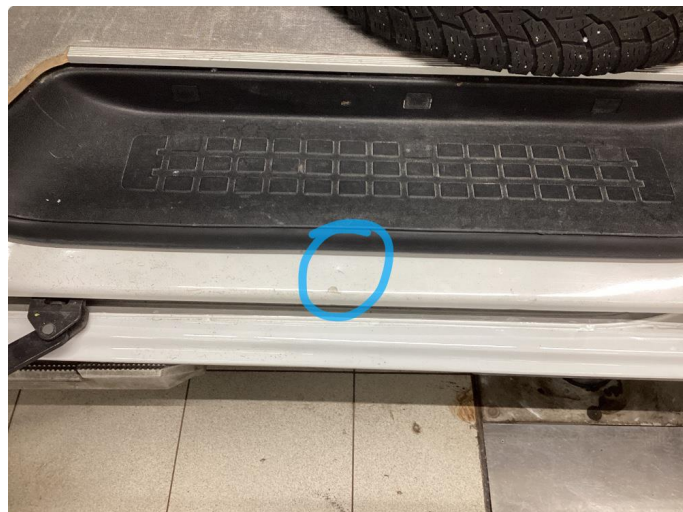
| Punkt | Beskrivelse | Plassering |
|---|---|---|
| 1.4 Døråpning | bulk | høyre bak |

1.4 Bulk

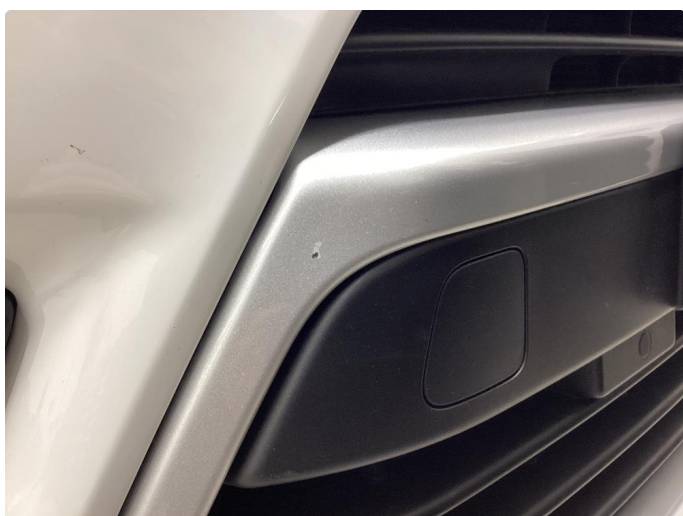
| Punkt | Beskrivelse | Plassering |
|---|---|---|
| 1.5 Støtfanger | steinsprut | høyre foran |

1.5 Steinsprut

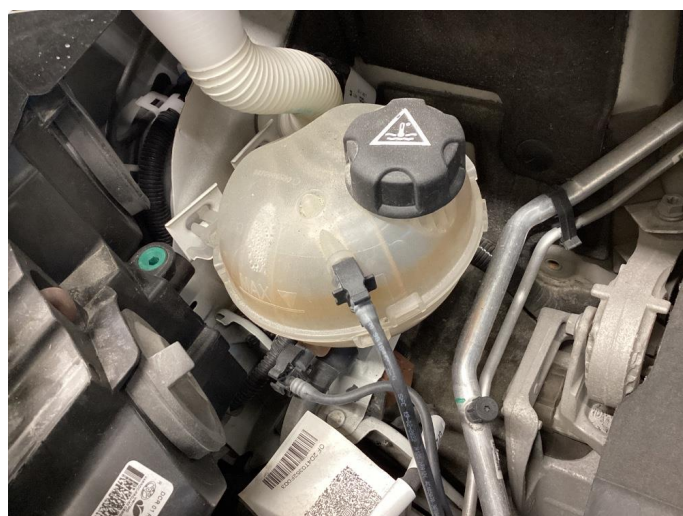
| Punkt | Beskrivelse | Plassering |
|---|---|---|
| 2.1 Kjølesystem/vannpumpe | øvrige feil | |

2.1 Øvrige feil

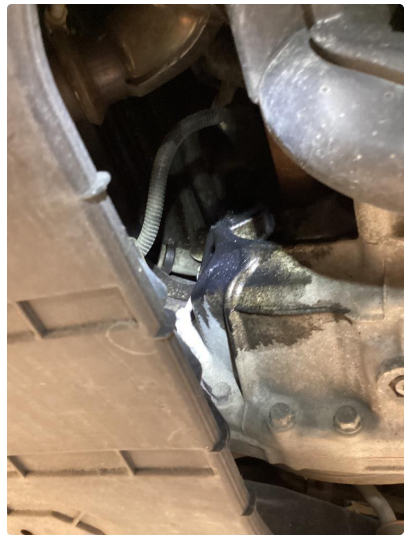
| Punkt | Beskrivelse | Plassering |
|---|---|---|
| 2.2 Motor | øvrige feil | |

2.2 Øvrige feil
