SKODA ENYAQ 4X4

TESTDATO: 11.09.2025

CHASSISNR: TMBLE9NY0NF049849

NBF Tilstandsrapport er utarbeidet av Norges Bilbransjeforbund og Forbrukerrådet.

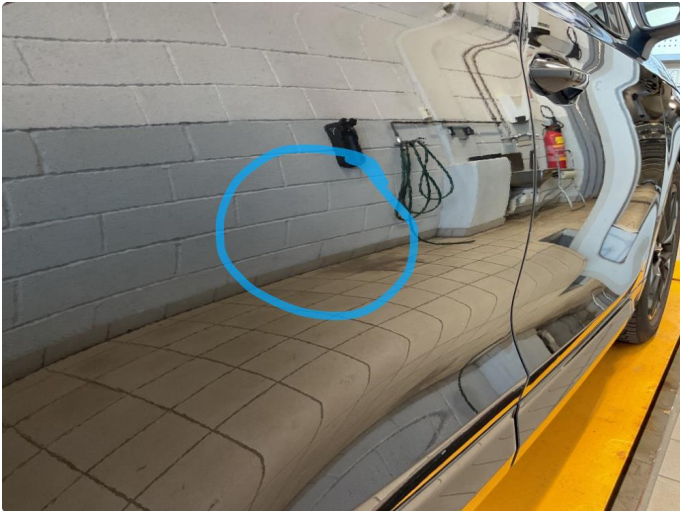
| Punkt | | Beskrivelse | Plassering |
|---|---|---|---|
| 1.1 | Dører | p-bulk | |

1.1 P-bulk

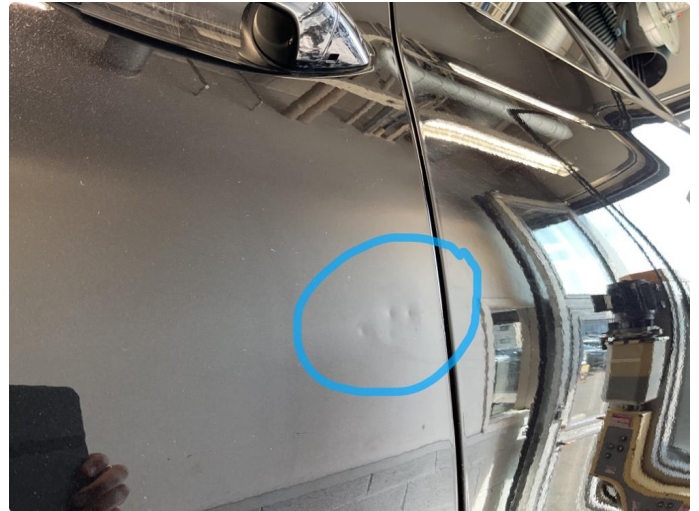
| Punkt | | Beskrivelse | Plassering |
|---|---|---|---|
| 1.2 | Dører | flere p-bulker | |

1.2 Flere p-bulker

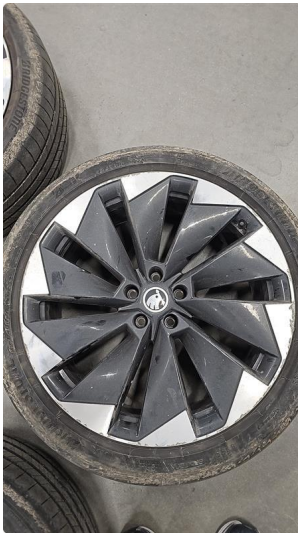
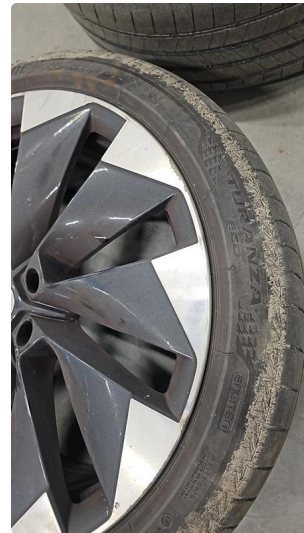
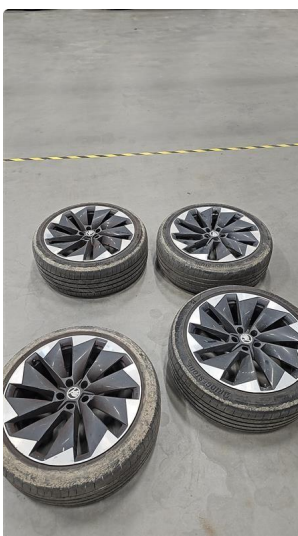
| Punkt | | Beskrivelse | Plassering |
|---|---|---|---|
| 1.3 | Dekk/Felger | Noe skrapet på 3 stk sommerfelger. | |

1.3 Noe skraper på 3 stk sommerfelger.

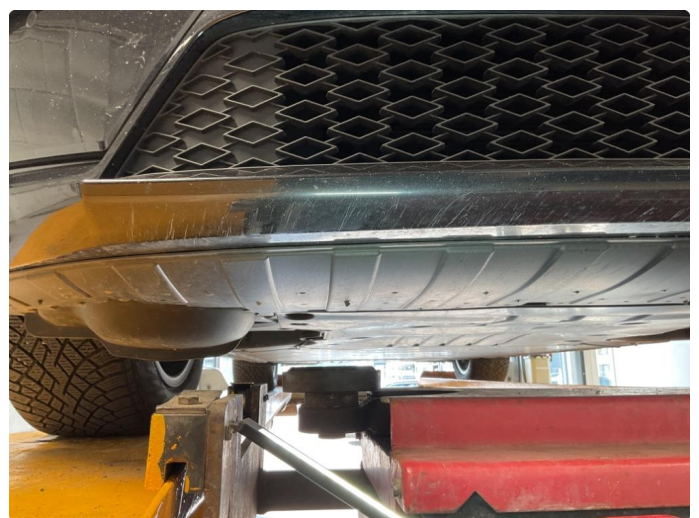
| Punkt | | Beskrivelse | Plassering |
|---|---|---|---|
| 1.4 | Støtfanger | skrubbskader underkant | |

1.4 Skrubbskader underkant
