SKODA ENYAQ BAKHJULSDRIFT

TESTDATO: 07.10.2025

NBF Tilstandsrapport er utarbeidet av Norges Bilbransjeforbund og Forbrukerrådet.

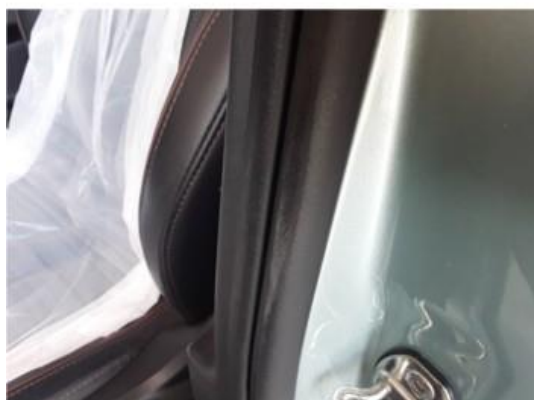
| Punkt | Beskrivelse | Plassering |
|---|---|---|
| 1.1 Dører | Dørpakning skadet | v.foran |

1.1 Dørpakning skadet

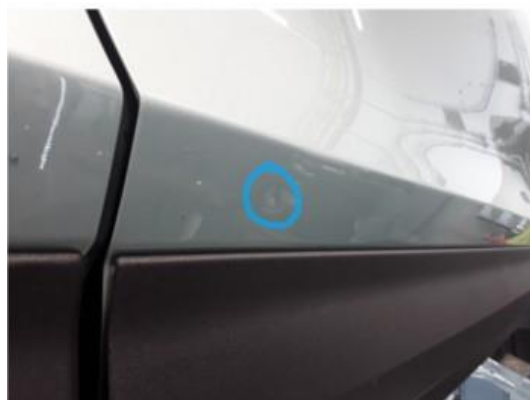
| Punkt | Beskrivelse | Plassering |
|---|---|---|
| 1.2 Dører | P.bulk dør | h.foran |

1.2 P.bulk dør

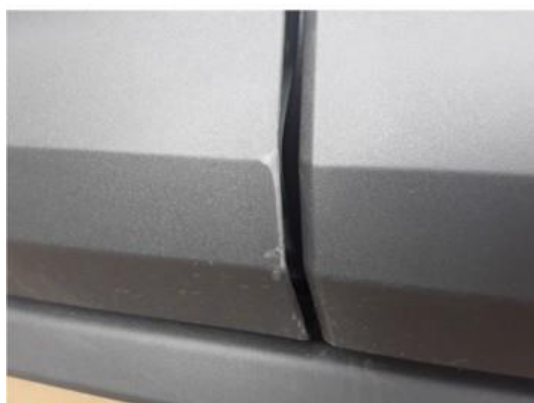
| Punkt | Beskrivelse | Plassering |
|---|---|---|
| 1.3 Dører | Riper dør | v foran |

1.3 Riper dør

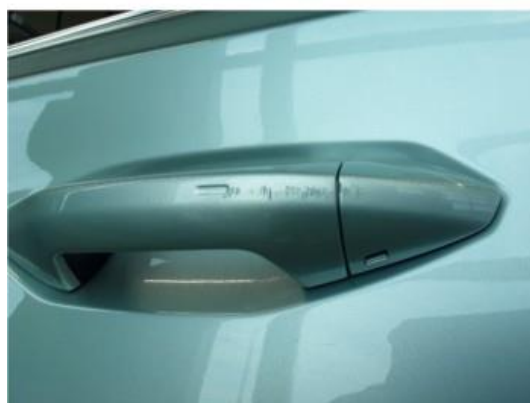
| Punkt | Beskrivelse | Plassering |
|---|---|---|
| 1.4 Dører | Riper dørhåndtak | v foran |

1.4 Riper dørhåndtak

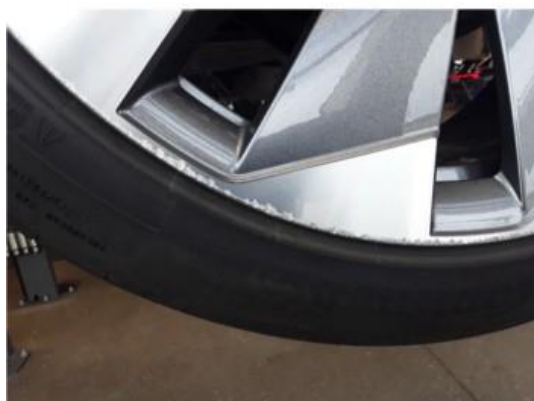
| Punkt | Beskrivelse | Plassering |
|---|---|---|
| 1.5 Dekk/Felger | Kantkjørt felg Diamond Cut | v.bak |

1.5 Kantkjørt felg Diamond Cut

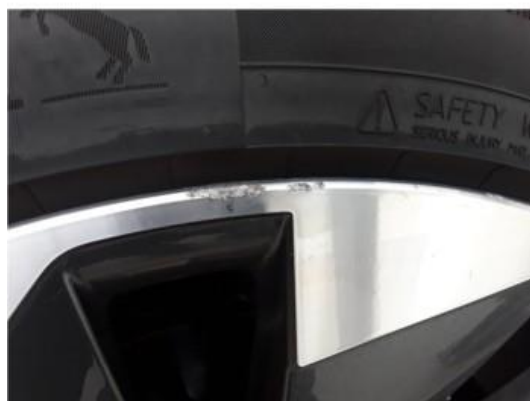
| Punkt | Beskrivelse | Plassering |
|---|---|---|
| 1.6 Dekk/Felger | Kantkjørt felg Diamond Cut | v.foran |

1.6 Kantkjørt felg Diamond Cut

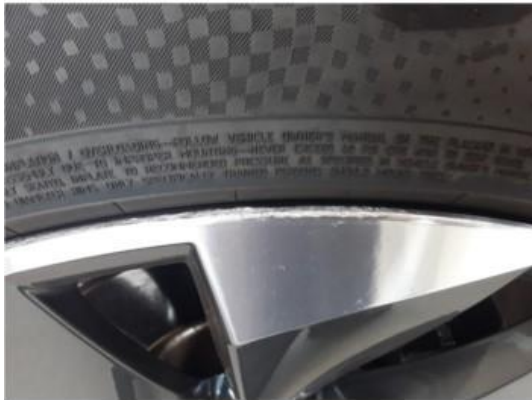
## 1.6 Kantkjørt felg Diamond Cut
