MG ZS EV FORHJULSDRIFT

TESTDATO: 07.10.2025

CHASSISNR: LSJW74099LZ185515

NBF Tilstandsrapport er utarbeidet av Norges Bilbransjeforbund og Forbrukerrådet.

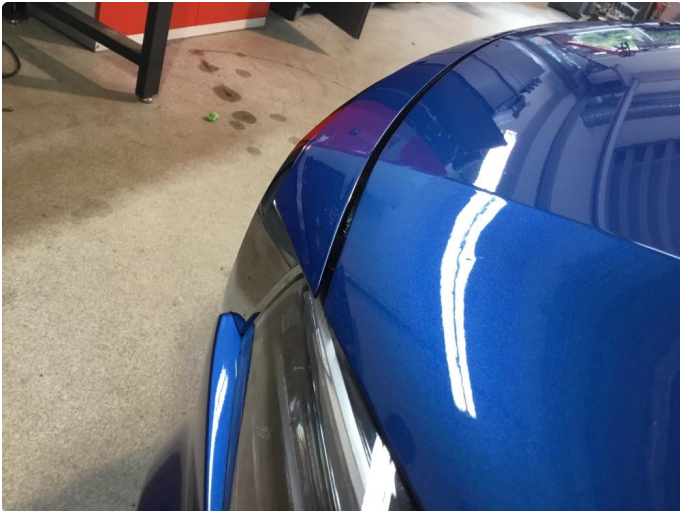
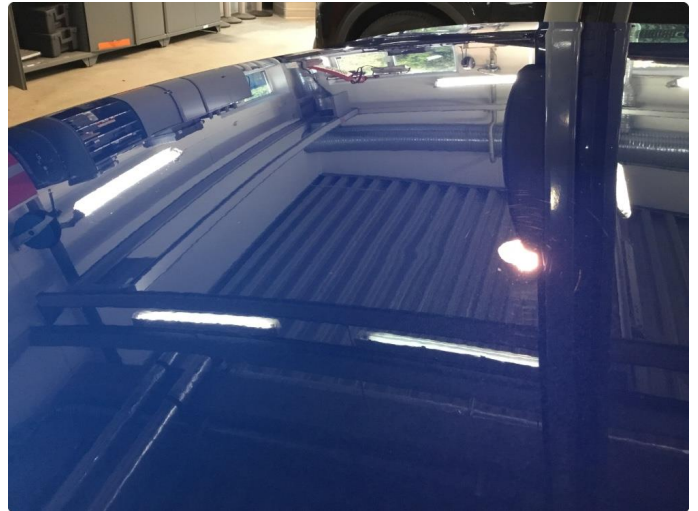
| Punkt | | Beskrivelse | Plassering |
|---|---|---|---|
| 1.1 | Panser | Steinsprut | |

1.1 Steinsprut

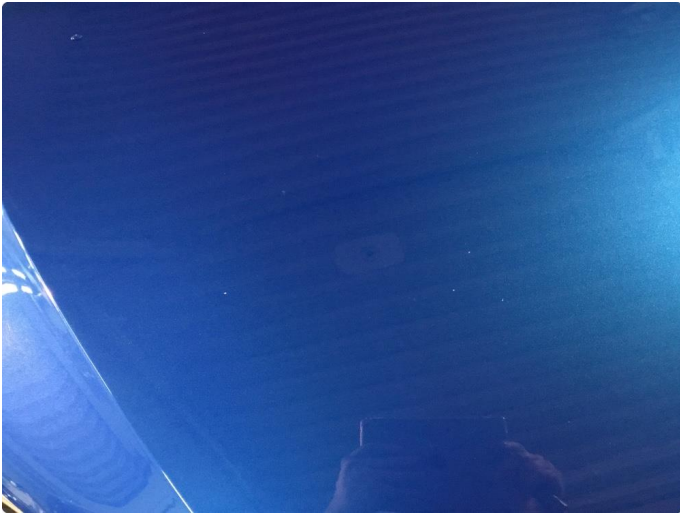
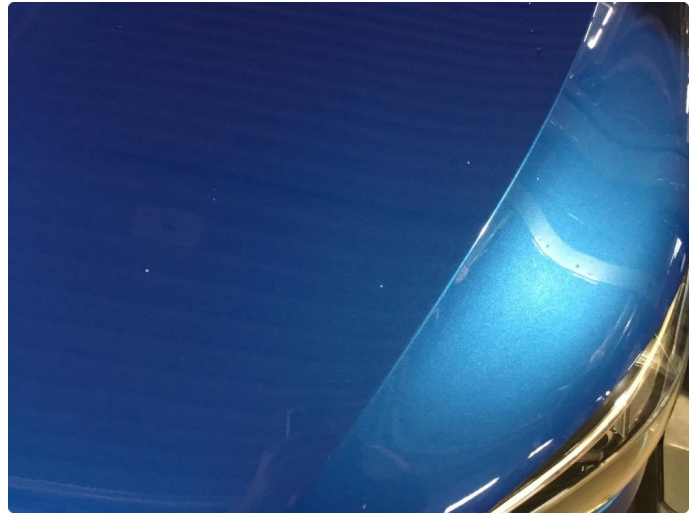
| Punkt | | Beskrivelse | Plassering |
|---|---|---|---|
| 1.2 | Panser | steinsprut | |

1.2 Steinsprut

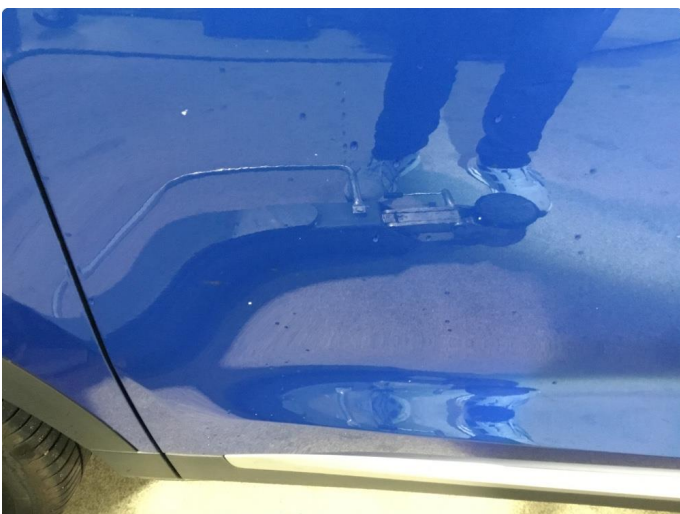
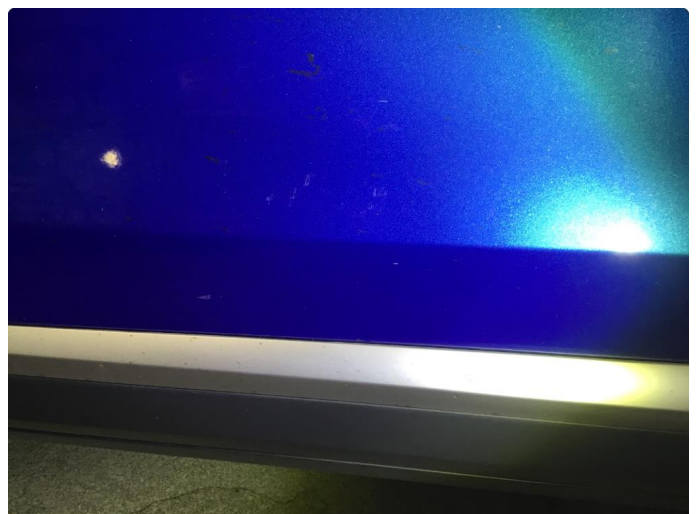
| Punkt | | Beskrivelse | Plassering |
|---|---|---|---|
| 1.3 | Dører | Stensprut | |

1.3 Stensprut

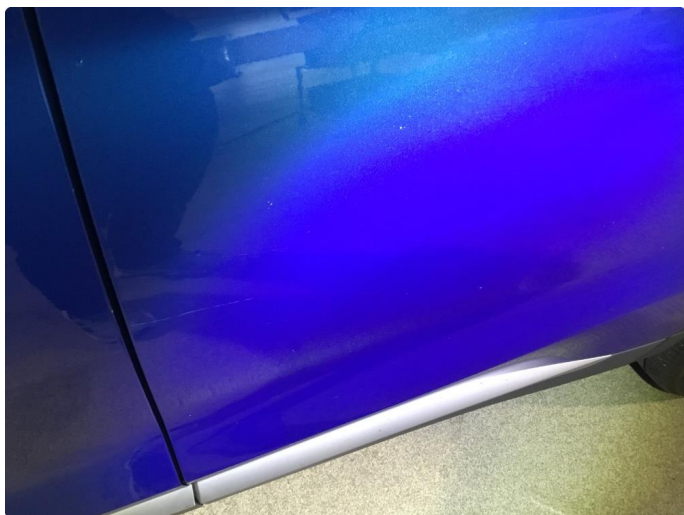
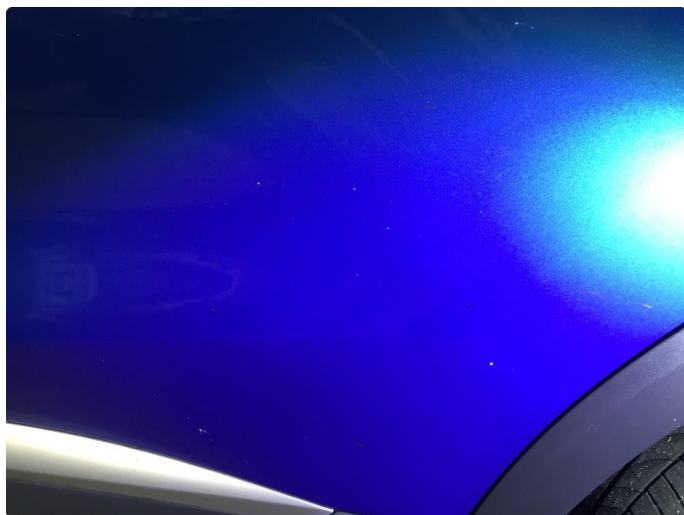
| Punkt | | Beskrivelse | Plassering |
|---|---|---|---|
| 1.4 | Dører | riper/steinsprut | venstre bak |

1.4 Riper/steinsprut

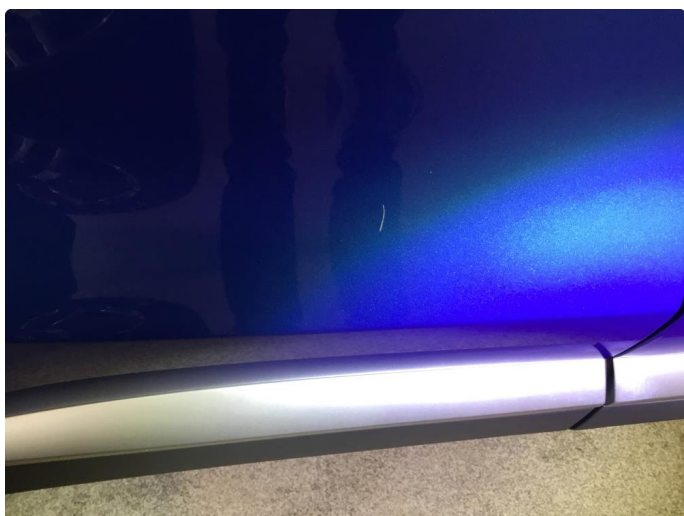
| Punkt | | Beskrivelse | Plassering |
|---|---|---|---|
| 1.5 | Dører | ripe | høyre bak |

1.5 Ripe

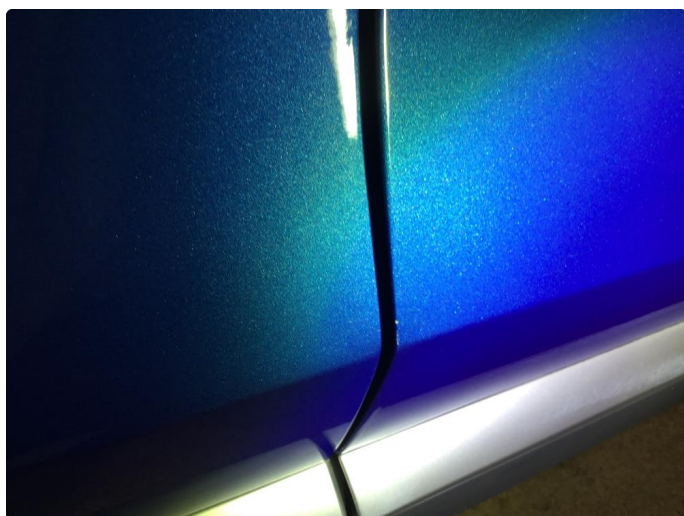
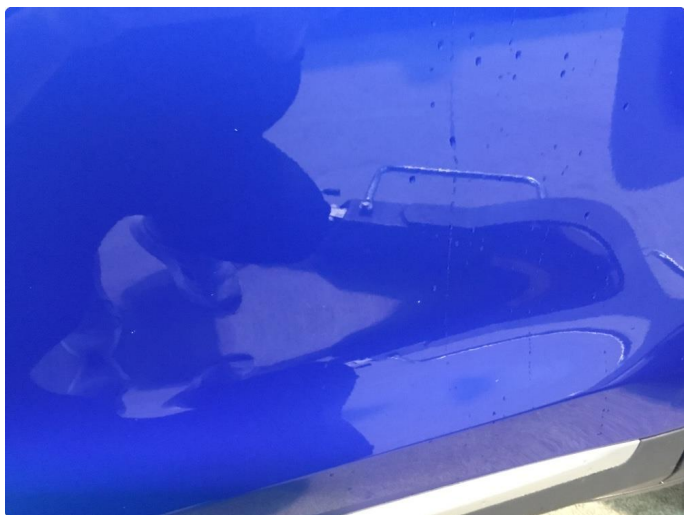
| Punkt | | Beskrivelse | Plassering |
|---|---|---|---|
| 1.6 | Dører | Steinsprut | høyre foran |

1.6 Steinsprut
