## EC88738 - 2021 Offroad

## GENERELL BESKRIVELSE

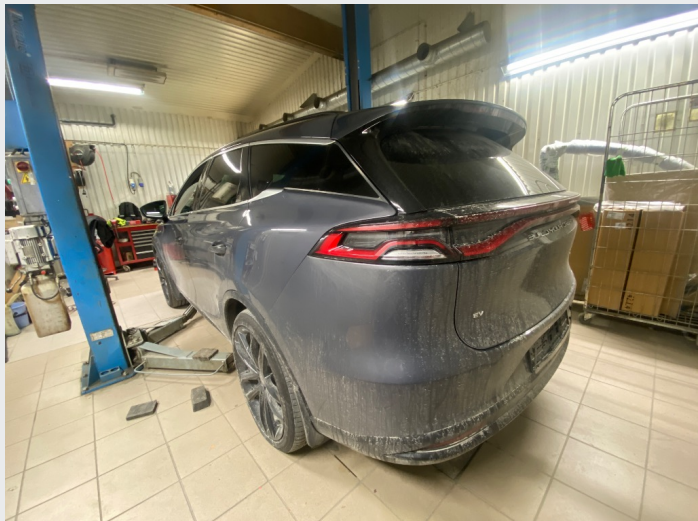
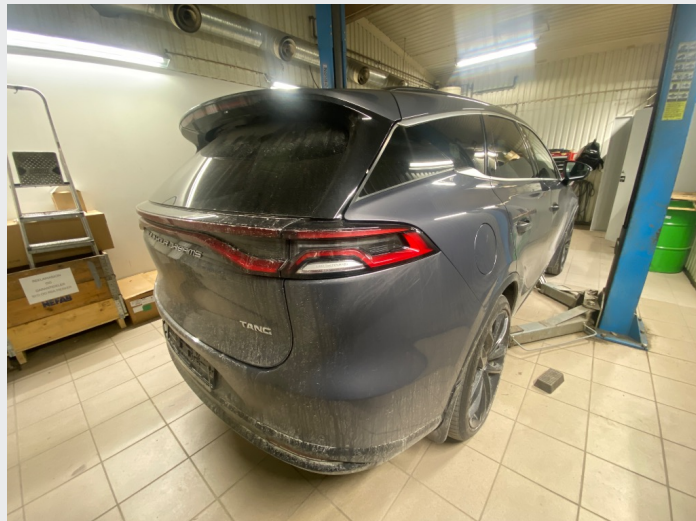
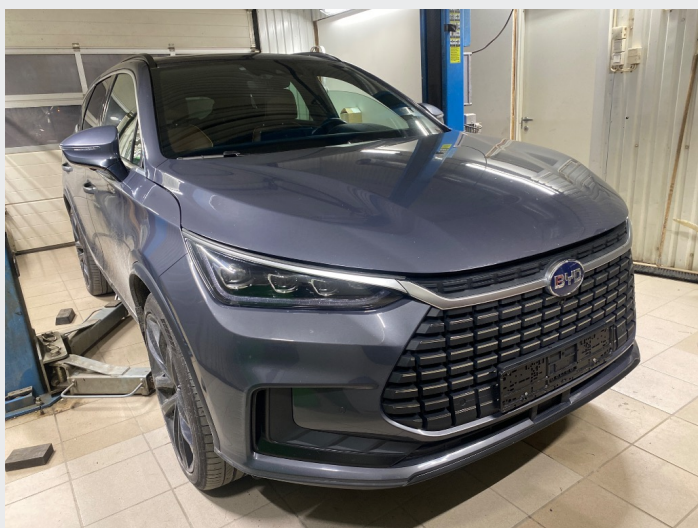
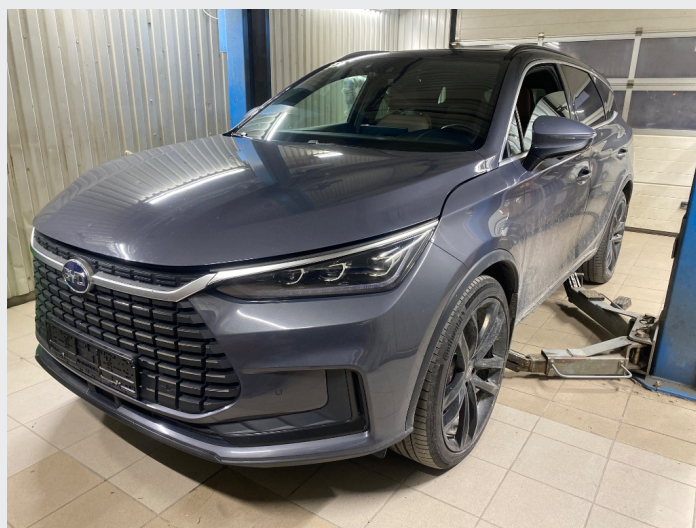
2.1 Oversiktsbilder av bilen

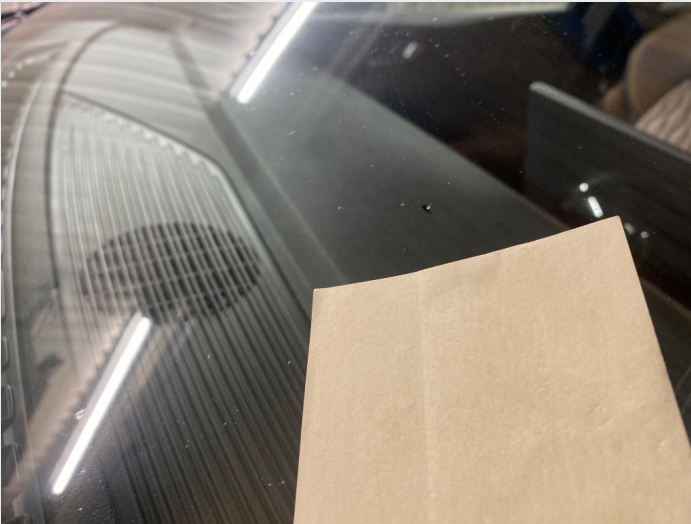
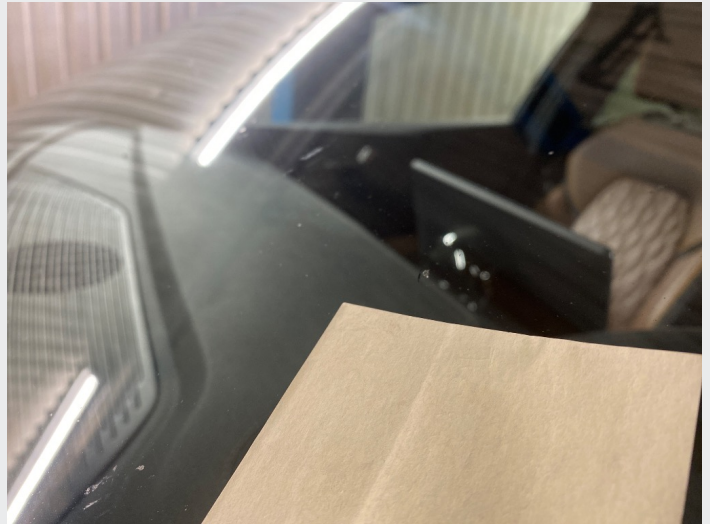
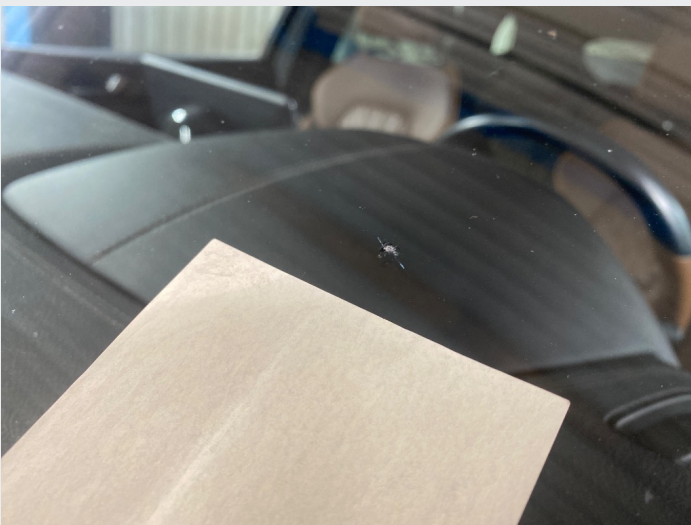
2.15 Steinsprut frontrute

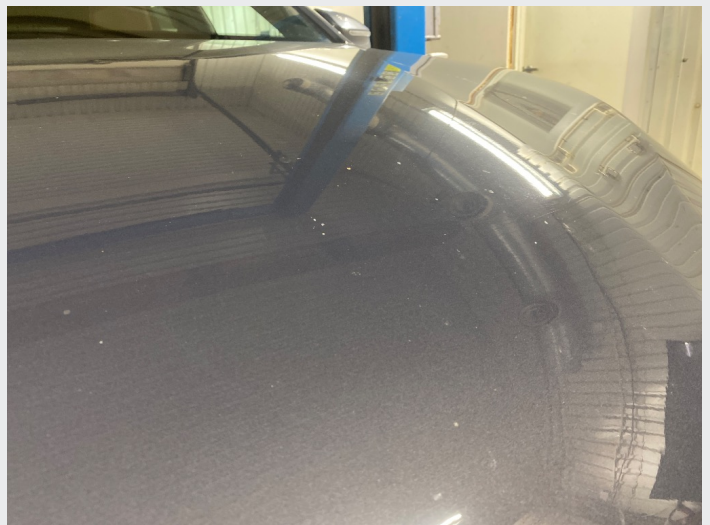
2.3 Steinsprut panser

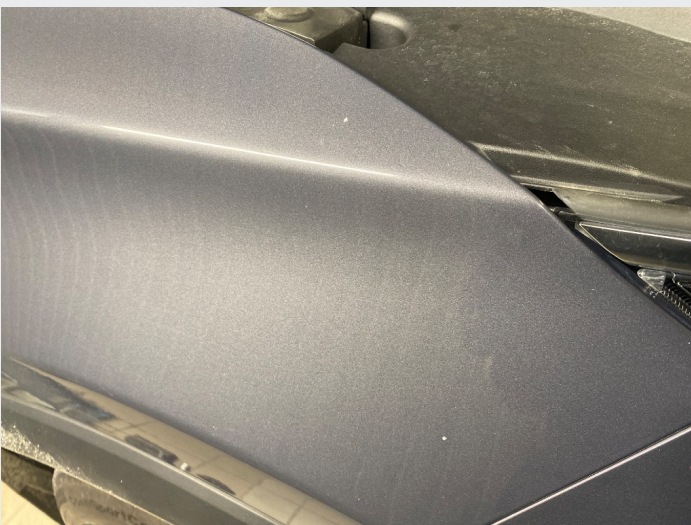
2.7 Steinsprut høyre skjerm foran

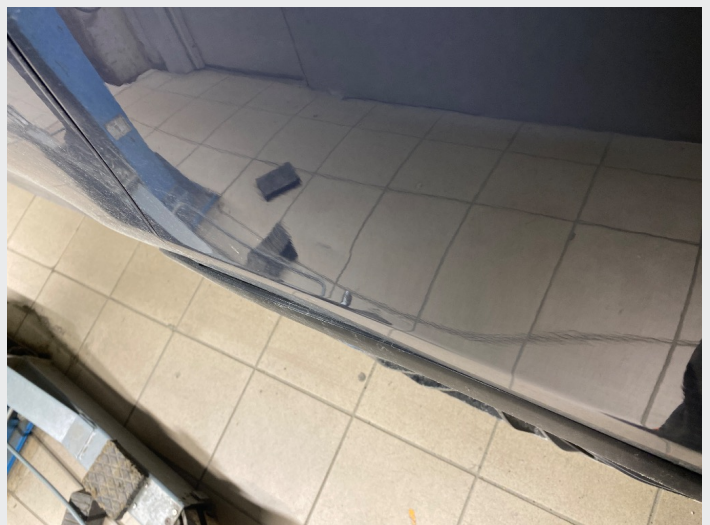
2.7 Liten bulk og flekket sår venstre bak
