**VOLKSWAGEN ID.3 BAKHJULSDRIFT**
**TESTDATO: 08.10.2025**
**KODE: 1833259**

**EN38638**

NBF Tilstandsrapport er utarbeidet av Norges Bilbransjeforbund og Forbrukerrådet.

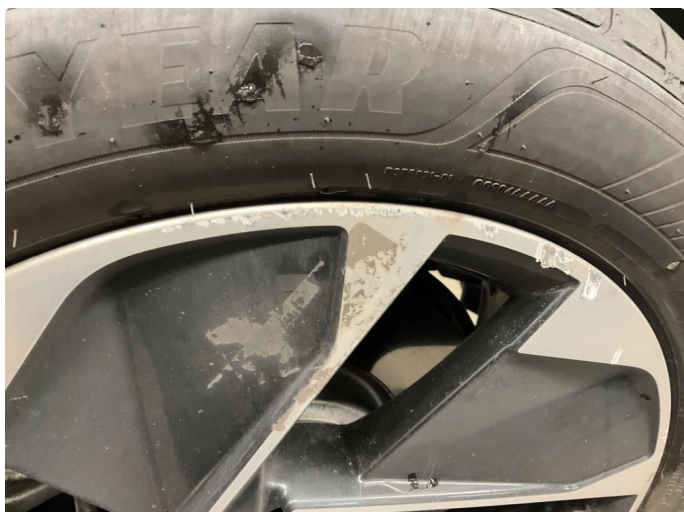
| Punkt | | Beskrivelse | Plassering |
|---|---|---|---|
| 1.1 | Dekk/Felger | riper på felg | høyre bak |

1.1 Riper på felg

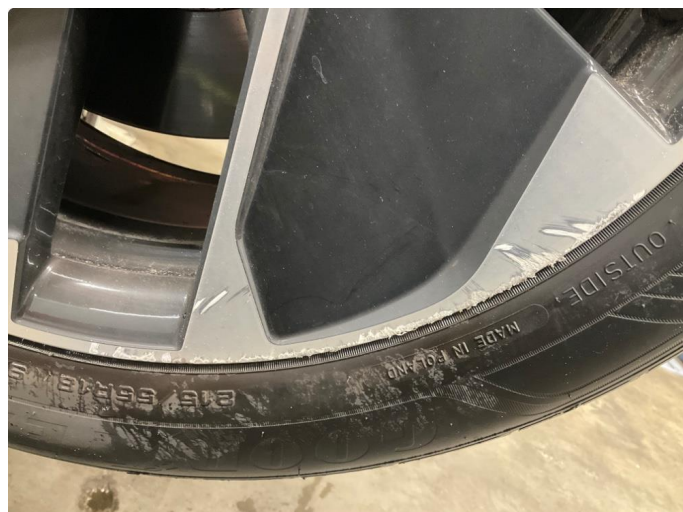
1.1 Riper på felg

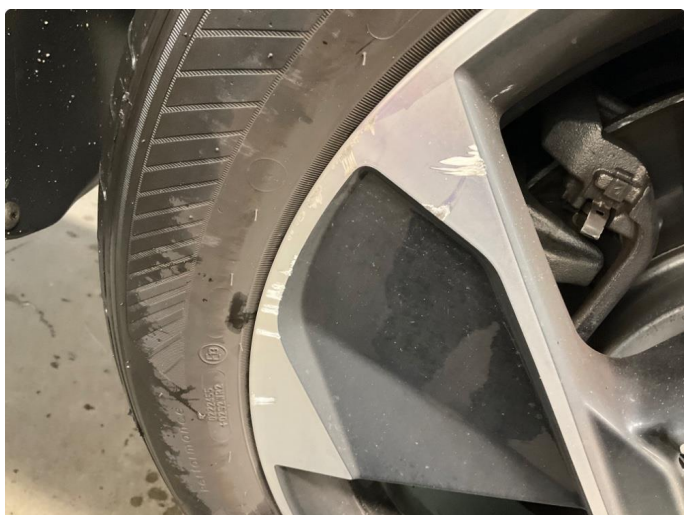
1.1 Riper på felg

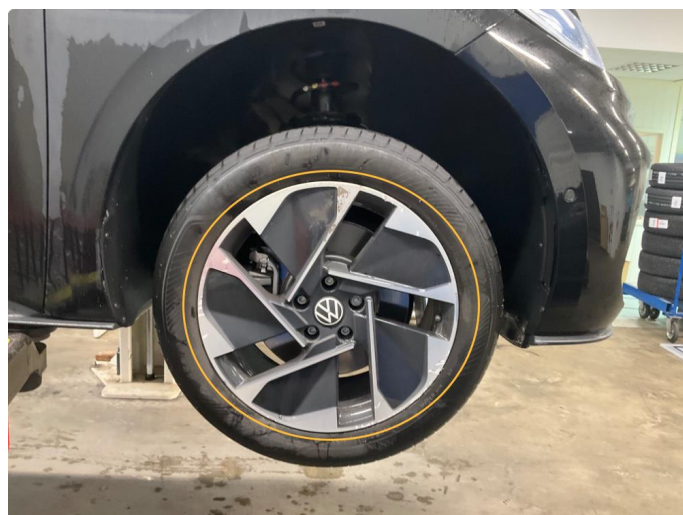
1.1 Riper på felg
