# NAF Bruktbiltest

**Testdato**  
06.10.2025

| <b>Bilmerke</b> | Tesla | <b>Motorstørrelse</b> | cm <sup>3</sup> |
| <b>Modell</b> | Model S | <b>Motoreffekt</b> | 193 kW |

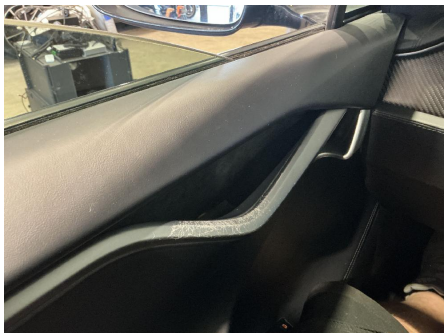
**2. Dørtrekk**

| Ref.Id | Opplysning | Resultat | Beskrivelse |
|---|---|---|---|
| 96.4 | Dørtrekk | Liten skade i dørtrekk: | Venstre fordør |

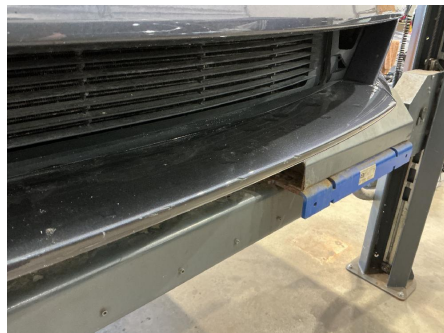
**3. Støtfanger foran**

| Ref.Id | Repareres | Resultat | Beskrivelse |
|---|---|---|---|
| 86.3 | | Lakkriper: | Støtfanger foran, Bakluke, Venstre fordør, Støtfanger bak |

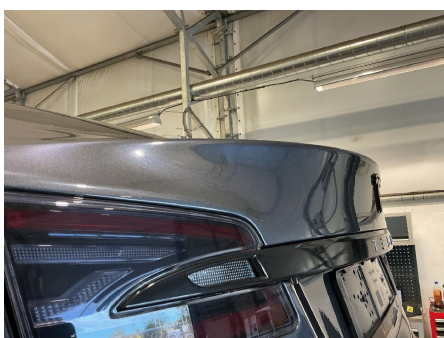
**5. Bakluke**

| Ref.Id | Repareres | Resultat | Beskrivelse |
|---|---|---|---|
| 86.1 | Lakk / karosseri utvendig | Bulk (er): | Venstre baksjerm, Bakluke, Høyre fordør |

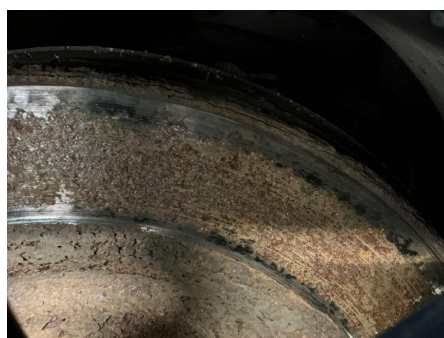
**6. Bremseskiver**

| Ref.Id | Repareres | Resultat | Beskrivelse |
|---|---|---|---|
| 6.10 | Bremseskiver | Rust på bremseskive: | Høyre bak, Venstre bak |

| Ref.Id | Opplysning | Resultat | Beskrivelse |
|---|---|---|---|
| 6.16 | Bremseskiver | Overflaterust eller mindre enn 25% av overflaten rustet | Begge sider foran |

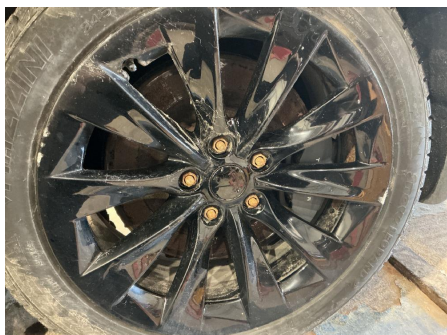
**7. Felg**

| Ref.Id | Repareres | Resultat | Beskrivelse |
|---|---|---|---|
| 66.8 | Felg | Vesentlig ripe / hakk inn til grunnmaterialet: | Venstre bak, Høyre bak |
