# NAF Bruktbiltest

**Testdato**  
19.09.2025

| <b>Modell</b> | Vito | <b>Motoreffekt</b> | 120 kW |
| <b>Registreringsnr.</b> | CH21957 | <b>Drivstofftype</b> | Diesel |

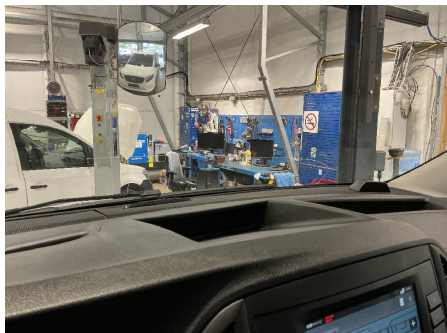
**1. Frontrute**

| Ref.Id | Repareres | Resultat | Beskrivelse |
|---|---|---|---|
| 81.4 | Frontrute | Sprekk i frontrute: <ul style="list-style-type: none"><li>• Reparasjonsmetode: Skift</li></ul> | |

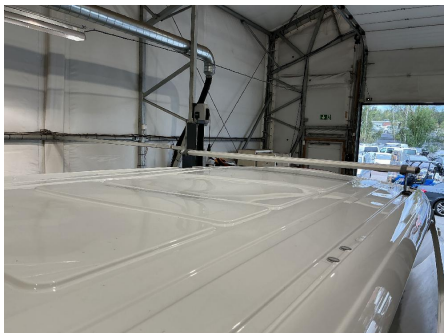
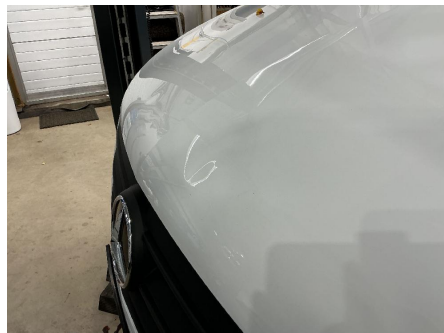
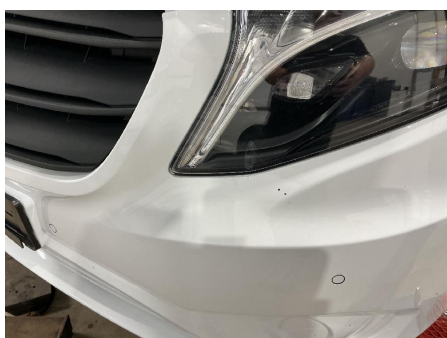
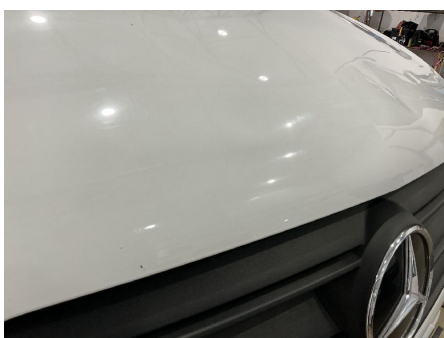
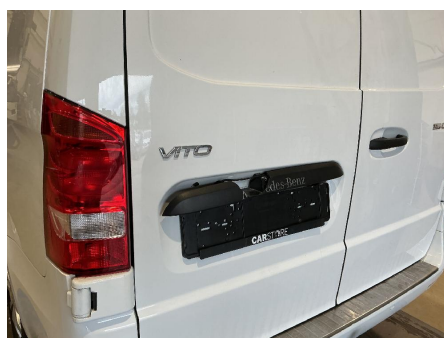
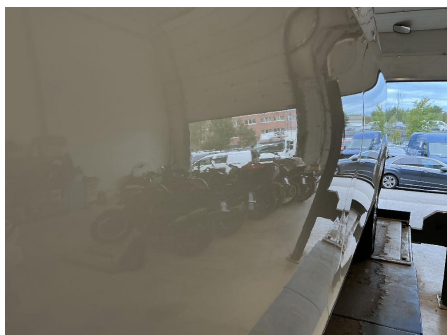
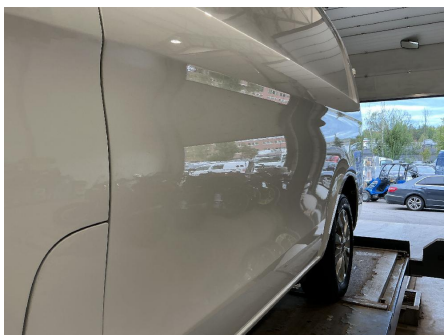
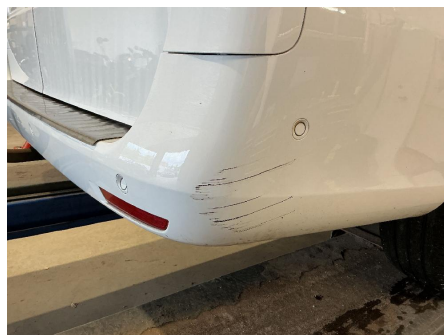
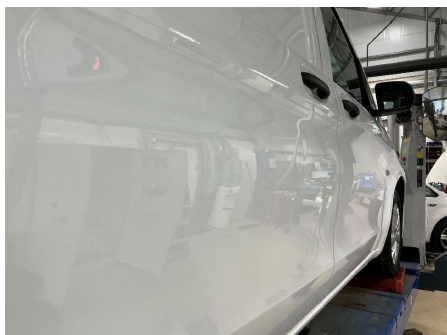
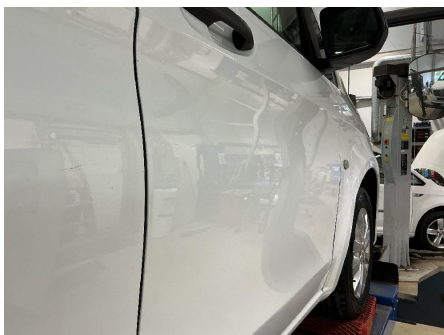
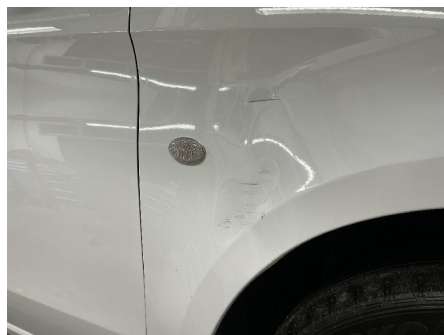
| Ref.Id | Repareres | Resultat | Beskrivelse |
|---|---|---|---|
| 86.1 | Lakk / karosseri utvendig | Bulk (er): | Tak, Venstre fordør, Høyre fordør, Høyre bakdør, Venstre bakskjerm, Panser |
| 86.3 | | Lakkriper: | Støtfanger bak |
| 86.4 | | Skadet: | Høyre forskjerm |
| 86.6 | | Pyntelist løs, skadet eller mangler: | Bakluke |
| 86.12 | | Steinsprut/lakksår | Støtfanger foran, Panser |
