**VOLKSWAGEN GOLF 110 HK AUTOMAT FORHJULSDRIFT**
**TESTDATO: 16.10.2025**
**KODE: 1841218**

**PR32422**

NBF Tilstandsrapport er utarbeidet av Norges Bilbransjeforbund og Forbrukerrådet.

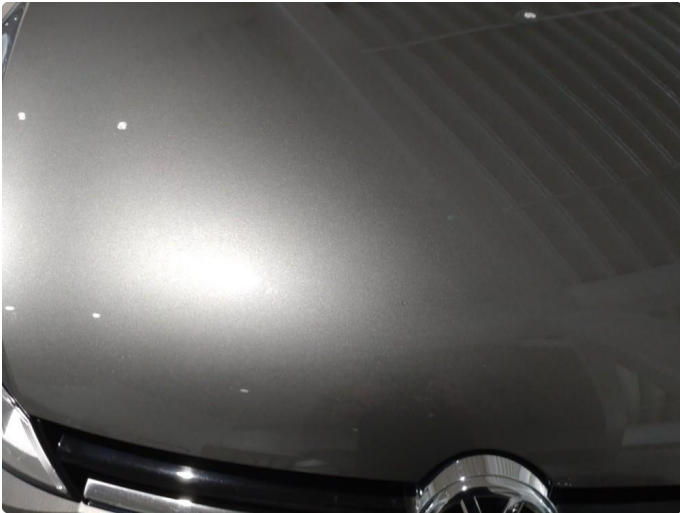
| Punkt | Beskrivelse | Plassering |
|---|---|---|
| 1.1 Panser | steinsprut | |

1.1 Steinsprut

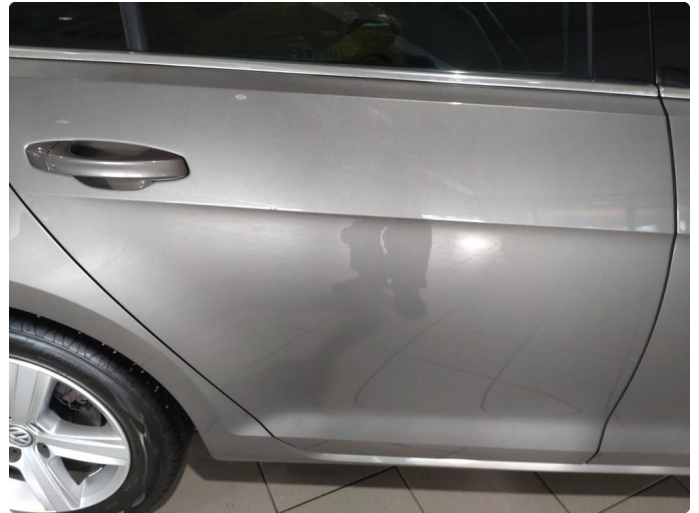
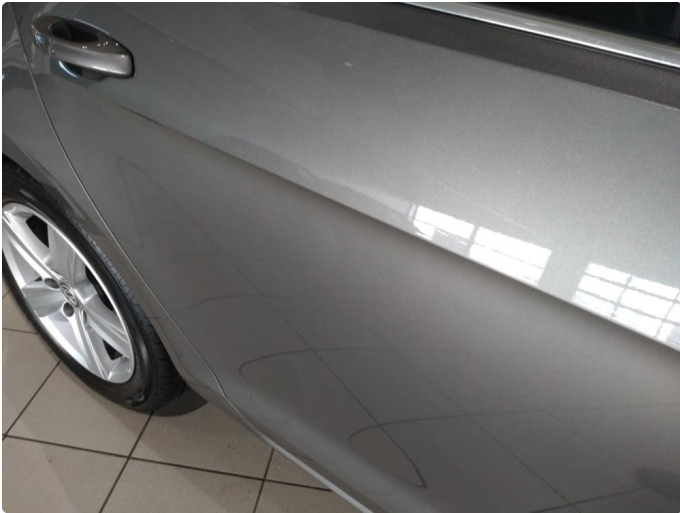
| Punkt | Beskrivelse | Plassering |
|---|---|---|
| 1.2 Dører | flere p-bulker | høyre bak |

1.2 Flere p-bulker

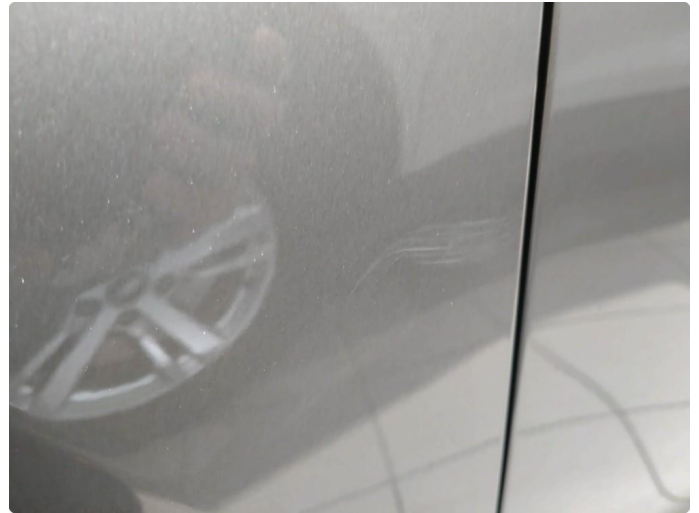
| Punkt | Beskrivelse | Plassering |
|---|---|---|
| 1.3 Skjermer | ripe(r) | venstre foran |

1.3 Ripe(r)

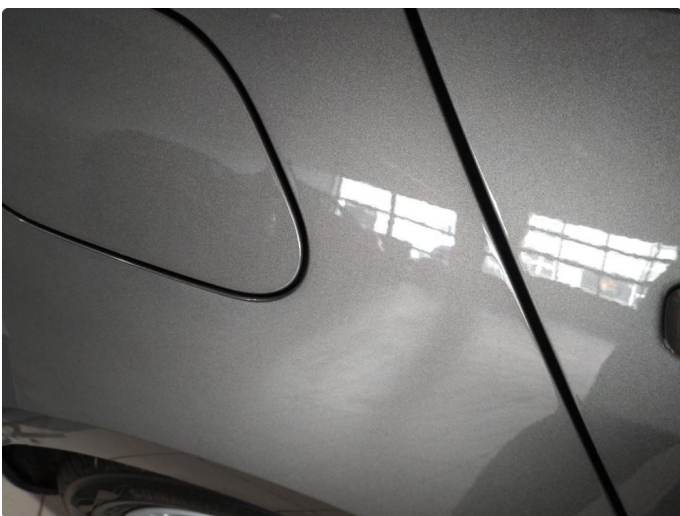
| Punkt | Beskrivelse | Plassering |
|---|---|---|
| 1.4 Skjermer | p-bulk | høyre bak |

1.4 P-bulk

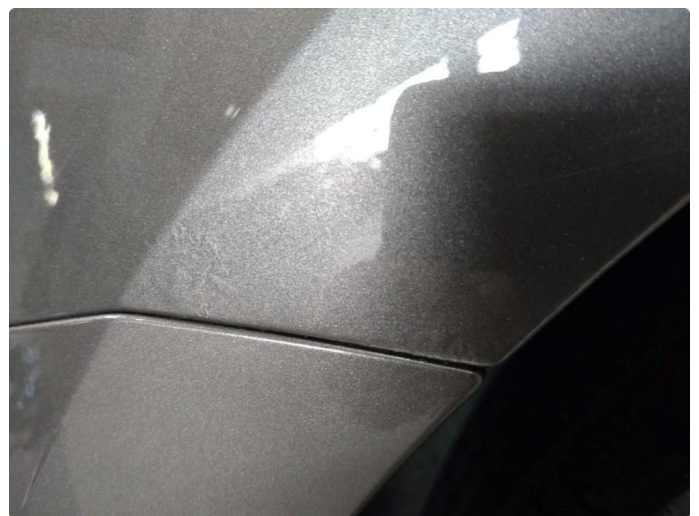
| Punkt | Beskrivelse | Plassering |
|---|---|---|
| 1.5 Skjermer | rust | høyre bak |

1.5 Rust

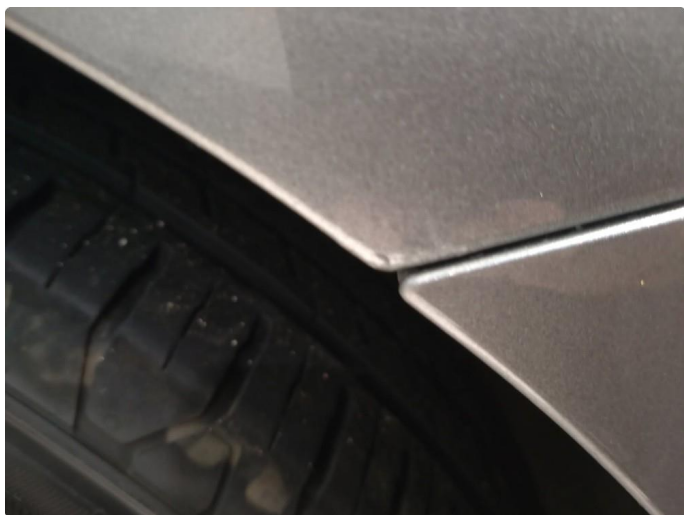
| Punkt | Beskrivelse | Plassering |
|---|---|---|
| 1.6 Skjermer | rust | venstre bak |

1.6 Rust

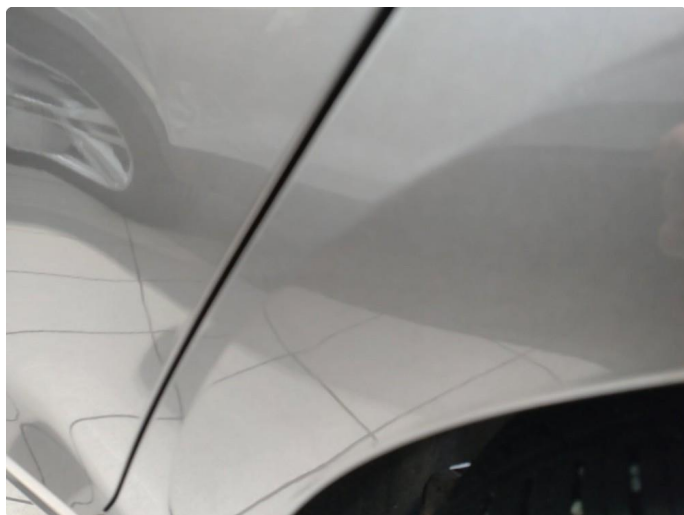
| Punkt | Beskrivelse | Plassering |
|---|---|---|
| 1.7 Skjermer | p-bulk | venstre bak |

1.7 P-bulk

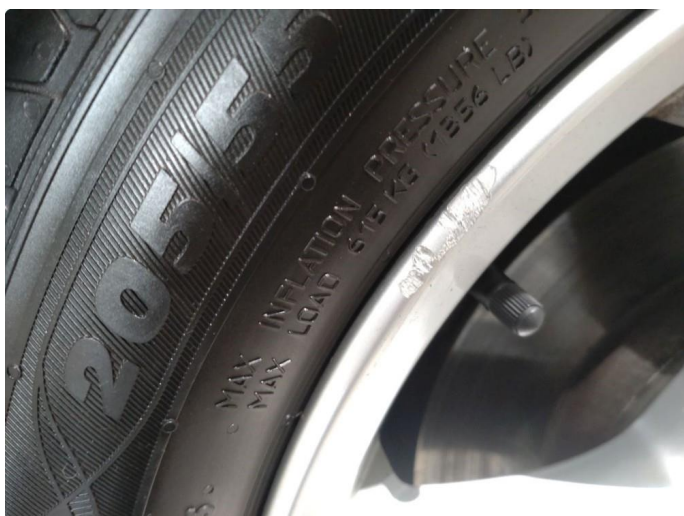
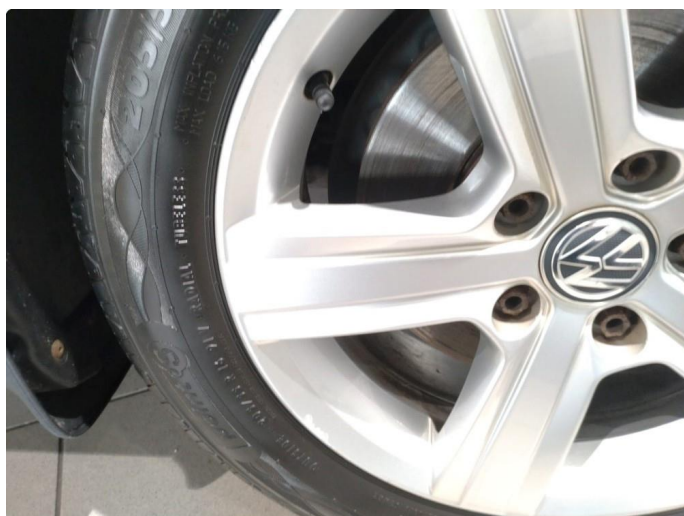
| Punkt | Beskrivelse | Plassering |
|---|---|---|
| 1.8 Dekk/Felger | kantkjørt felg | høyre foran |

1.8 Kantkjørt felg

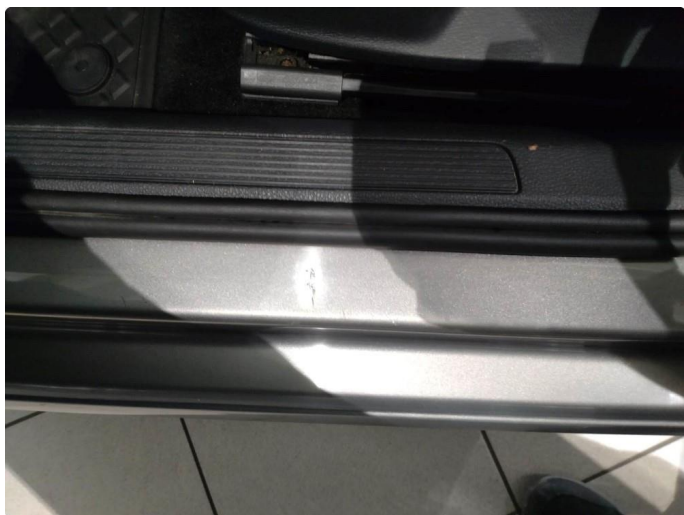
| Punkt | Beskrivelse | Plassering |
|---|---|---|
| 1.9 Terskler/innlastningssone | riper | venstre foran |

1.9 Riper

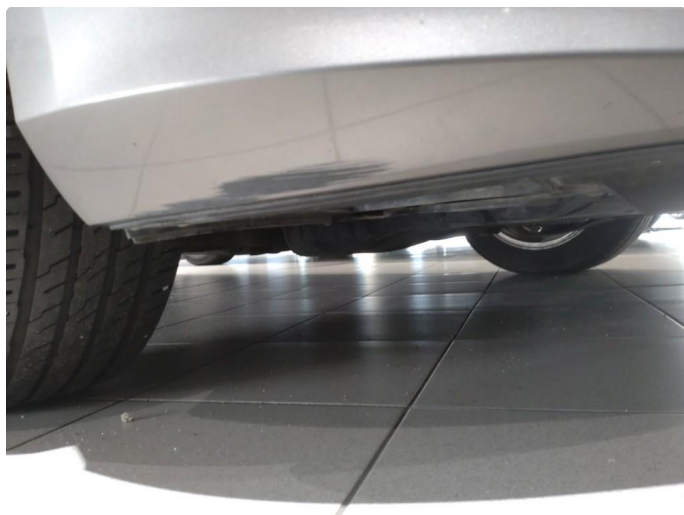
| Punkt | Beskrivelse | Plassering |
|---|---|---|
| 1.10 Støtfanger | skrubbskader underkant | høyre foran |

1.10 Skrubbskader underkant

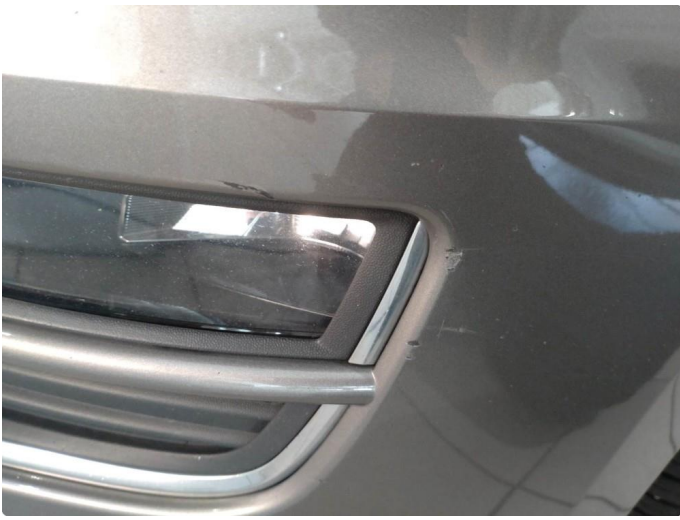
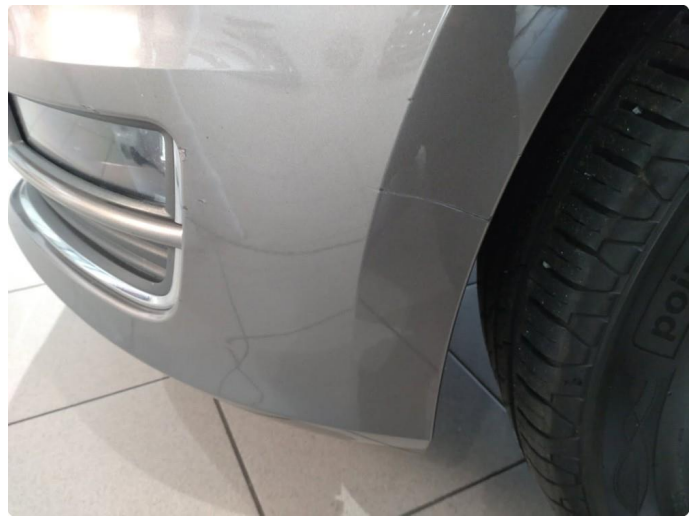
| Punkt | Beskrivelse | Plassering |
|---|---|---|
| 1.11 Støtfanger | ripe(r) ned til grunning | venstre foran |

1.11 Ripe(r) ned til grunning

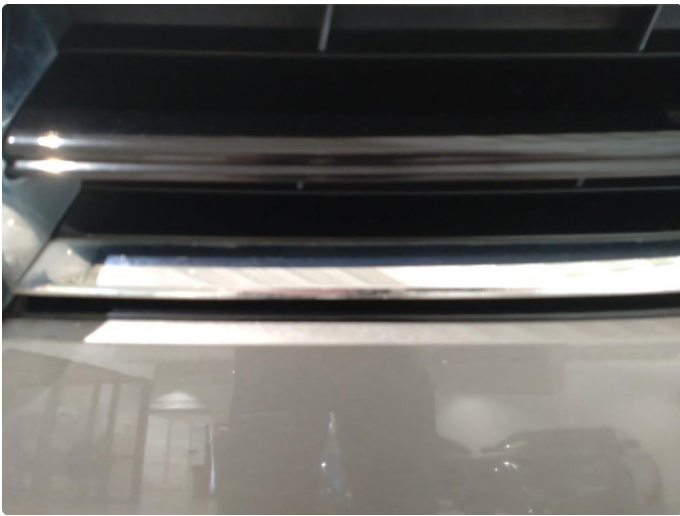
| Punkt | Beskrivelse | Plassering |
|---|---|---|
| 1.12 Grill | steinsprut | |

1.12 Steinsprut

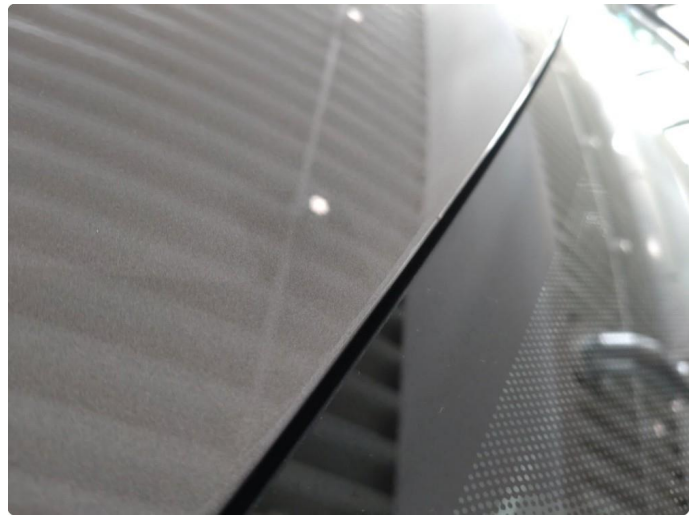
| Punkt | Beskrivelse | Plassering |
|---|---|---|
| 1.13 Tak | steinsprut | foran |

1.13 Steinsprut

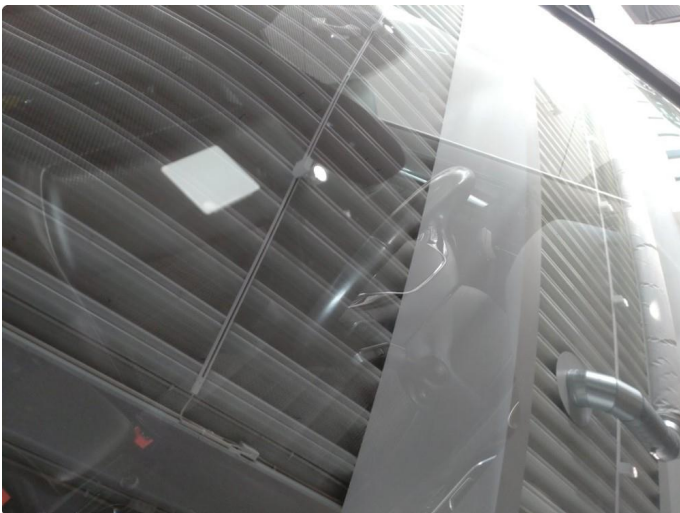
| Punkt | Beskrivelse | Plassering |
|---|---|---|
| 1.14 Frontvindu | steinsprut utenfor synsfelt | |

1.14 Steinsprut utenfor synsfelt

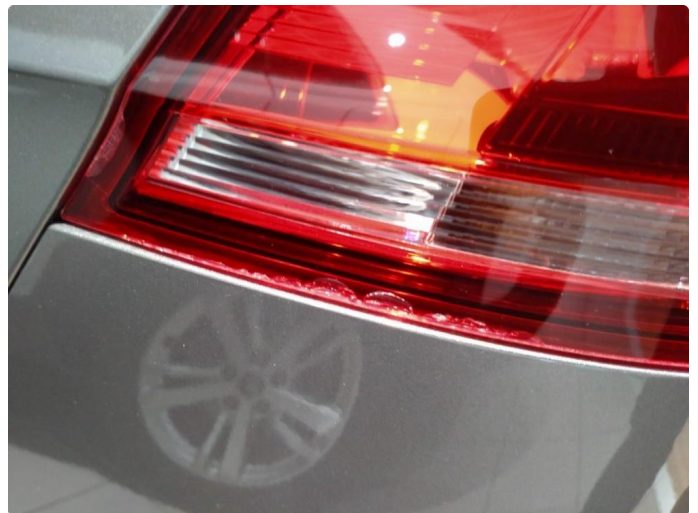
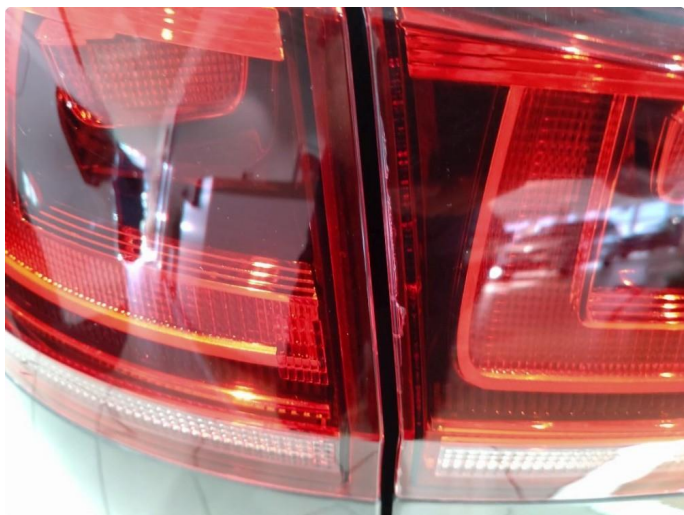
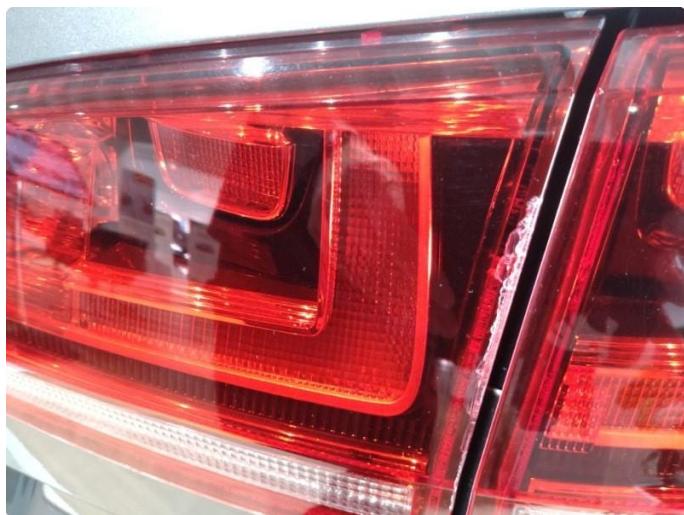
| Punkt | Beskrivelse | Plassering |
|---|---|---|
| 2.1 Lys bak | krakelering i plast | bak |

2.1 Krakelering i plast
