**NISSAN LEAF FORHJULSDRIFT**
**TESTDATO: 13.10.2025**
**KODE: 1828209**

**EV73781**

NBF Tilstandsrapport er utarbeidet av Norges Bilbransjeforbund og Forbrukerrådet.

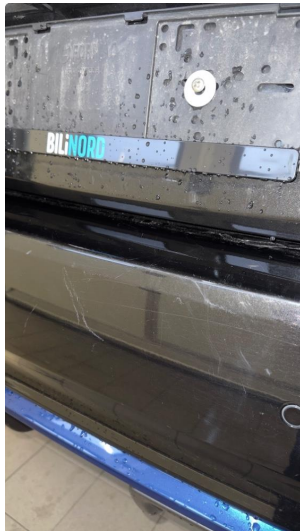
| Punkt | | Beskrivelse | Plassering |
|---|---|---|---|
| 1.1 | Støtfanger | ripe(r) ned til grunning | |

1.1 Ripe(r) ned til grunning
