CUPRA BORN BAKHJULSDRIFT

TESTDATO: 10.10.2025

EJ44323

NBF Tilstandsrapport er utarbeidet av Norges Bilbransjeforbund og Forbrukerrådet.

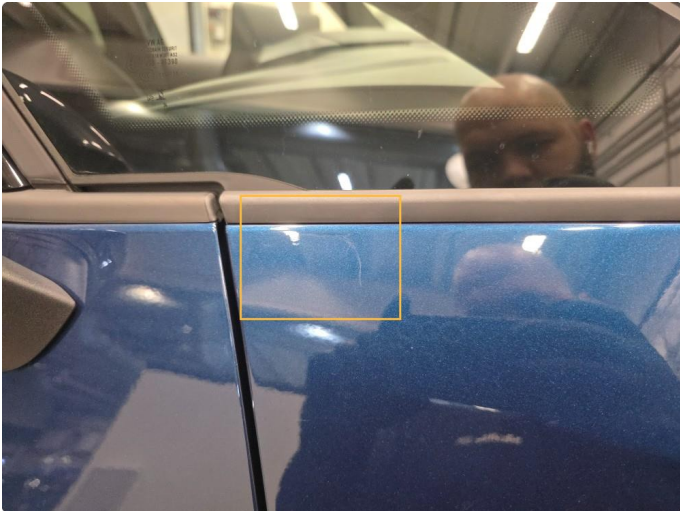
| Punkt | | Beskrivelse | Plassering |
|---|---|---|---|
| 1.1 | Skjermer | bulk | høyre foran |

1.1 Bulk

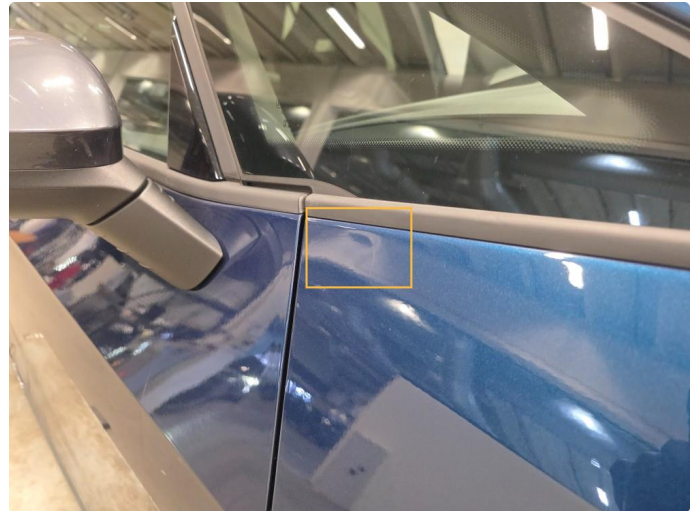
1.1 Bulk

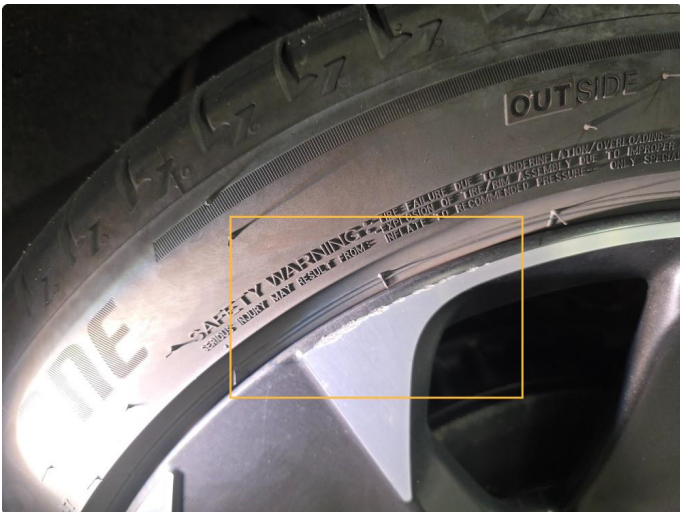
| Punkt | | Beskrivelse | Plassering |
|---|---|---|---|
| 1.3 | Dekk/Felger | kantkjørt felg Diamond Cut | |

1.3 Kantkjørt felg Diamond Cut

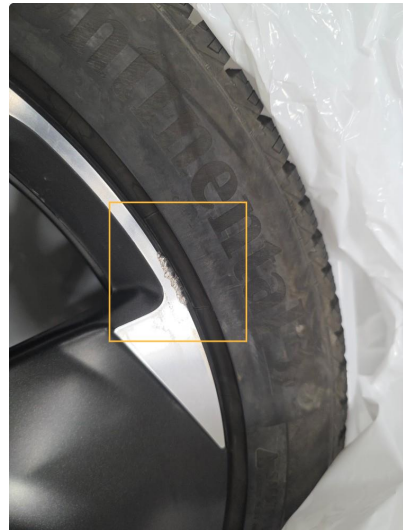
1.3 Kantkjørt felg Diamond Cut

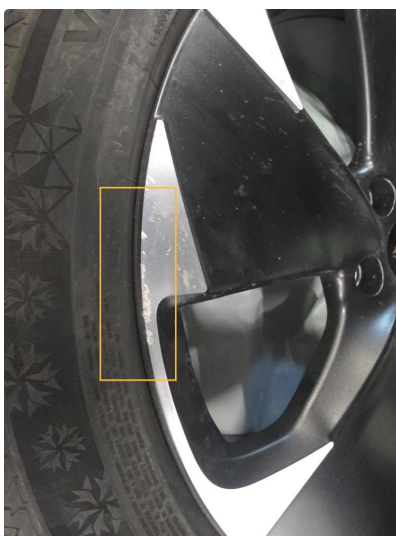
1.3 Kantkjørt felg Diamond Cut

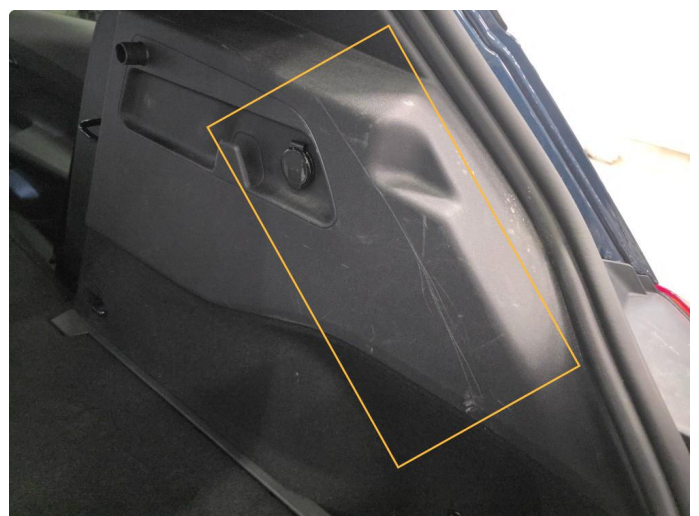
| Punkt | | Beskrivelse | Plassering |
|---|---|---|---|
| 2.1 | Deksel | ripe(r) | høyre bak |

2.1 Ripe(r)
