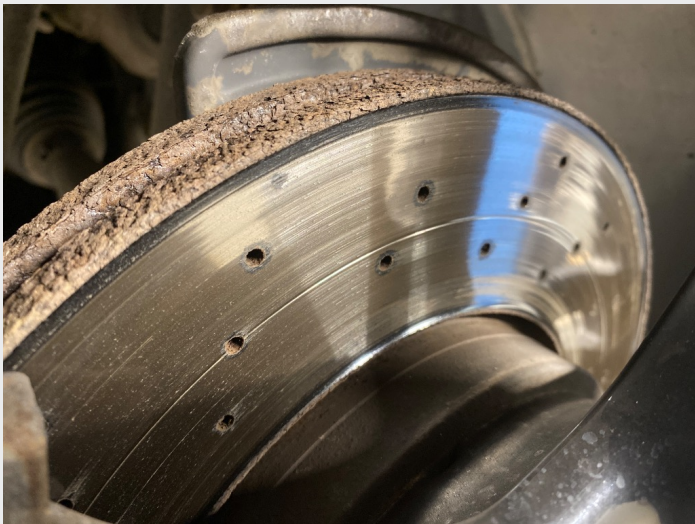
| Identitet | | |
|---|---|---|
| 9.7 | C | Tromler/Skiver |

9.7 Bremseskiver foran må påregnes bytte ved neste klossebytte pga slitasje

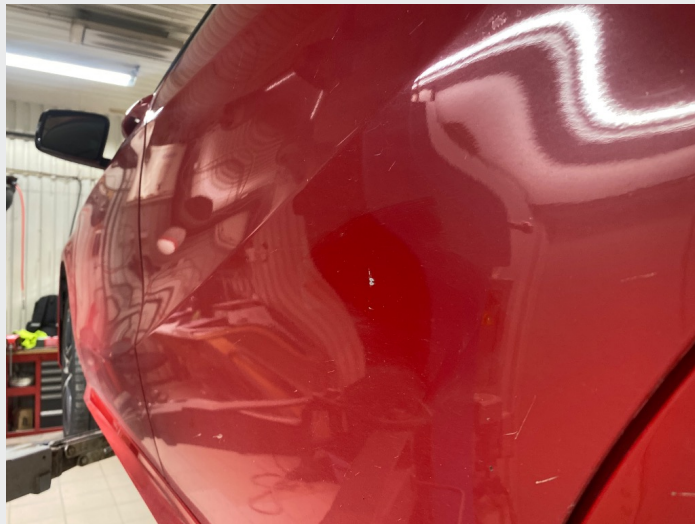
| Identitet | | |
|---|---|---|
| 2.5 | C | Dører/bakluke |

2.5 Bulk og lakkskade venstre bakdør

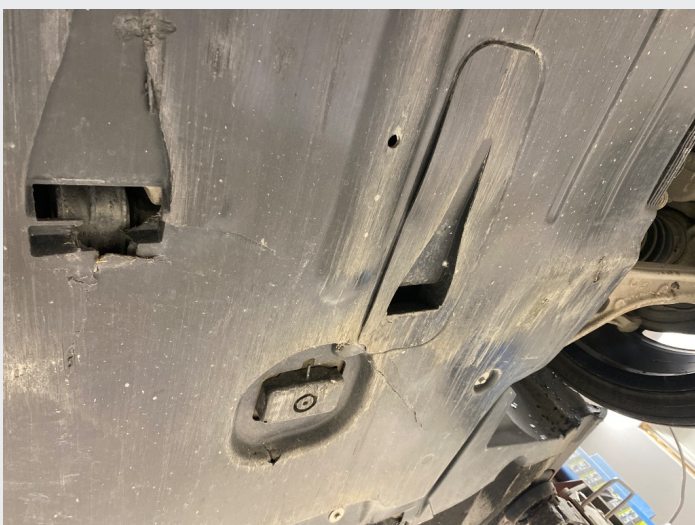
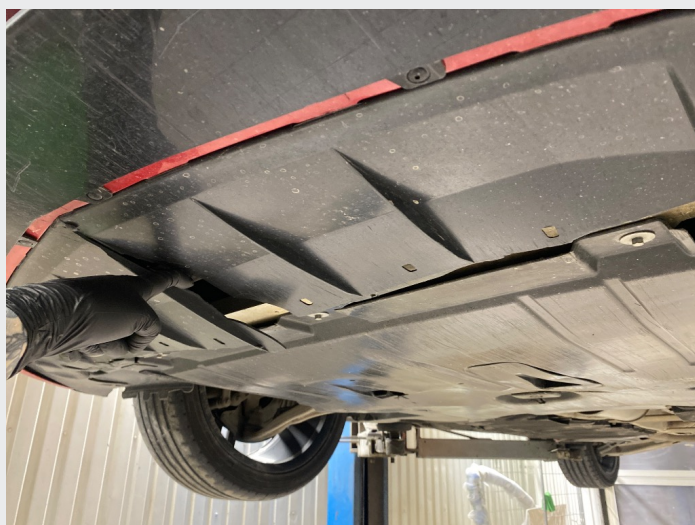
| Identitet | | |
|---|---|---|
| 2.2 | C | Antirustbehandling/under bil |

2.2 Knust plastikk under bil. Front + under motor

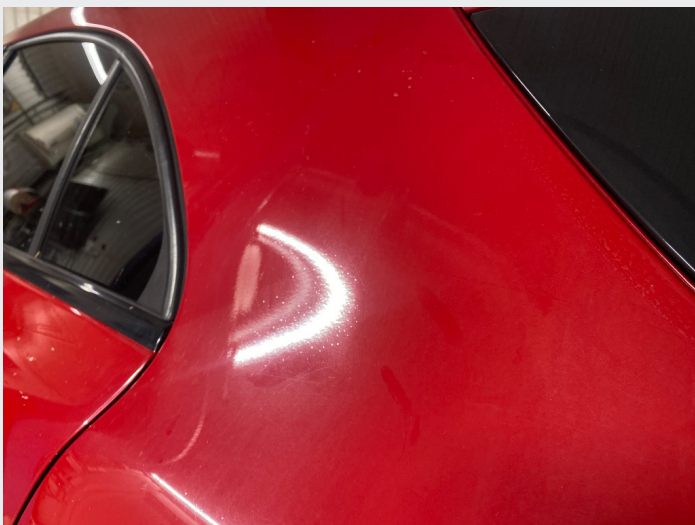
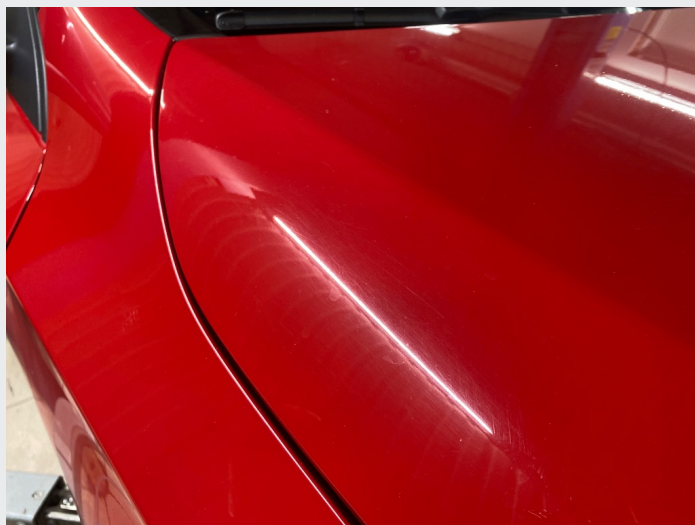
| Identitet | | |
|---|---|---|
| 2.1 | C | Lakk |

2.1 Er en reaksjon i lakken
