# NAF Bruktbiltest

**Testdato**  
14.10.2025

| <b>Modell</b> | LEAF 62kWh | <b>Motoreffekt</b> | 160 kW |
| <b>Registreringsnr.</b> | EF43132 | <b>Drivstofftype</b> | Elektrisk |

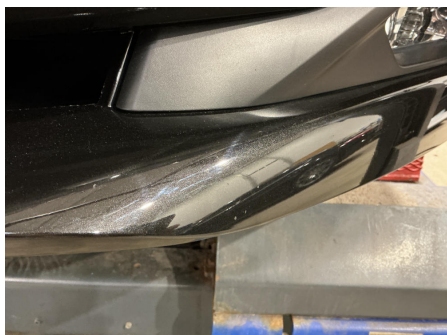
| Ref.Id | Repareres | Resultat | Beskrivelse |
|---|---|---|---|
| 86.12 | | Steinsprut/lakksår | Støtfanger foran, Panser, Bakluke |

**1. Støtfanger foran**

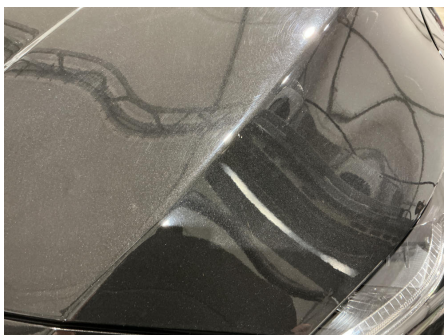
**2. Panser**

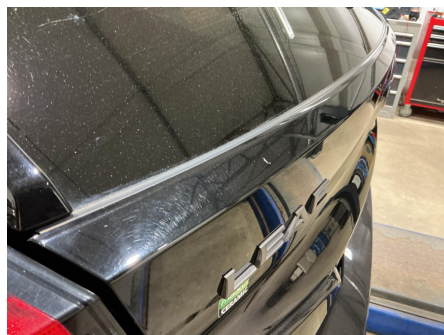
| Ref.Id | Repareres | Resultat | Beskrivelse |
|---|---|---|---|
| 86.3 | | Lakkriper: | Høyre fordør, Bakluke |

**3. Bakluke**

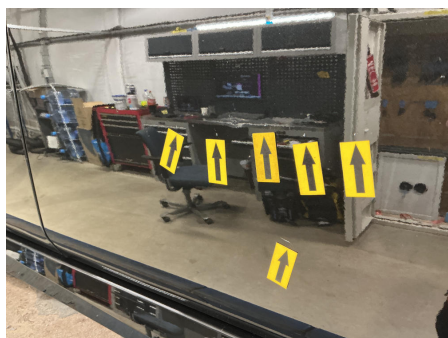
22. Høyre fordør

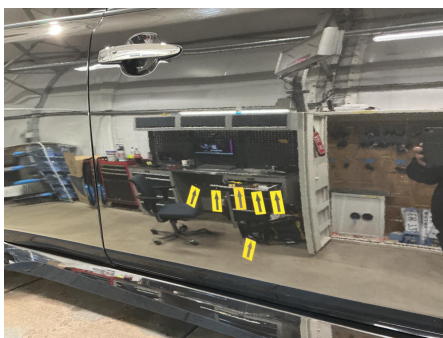
23. Høyre fordør

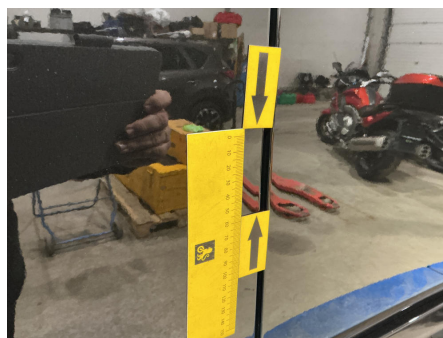
| Ref.Id | Repareres | Resultat | Beskrivelse |
|---|---|---|---|
| 86.1 | Lakk / karosseri utvendig | Bulk (er): | Venstre fordør |

24. Venstre fordør

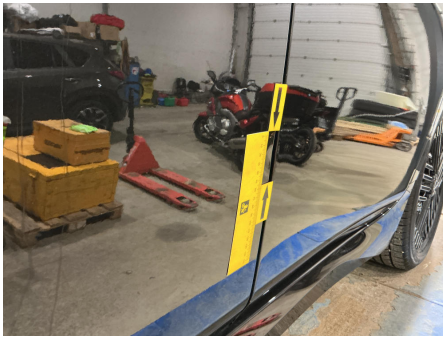
**25. Venstre fordør**
