# NAF Bruktbiltest

Testdato  
23.09.2025

| Modell | CLS 63 AMG | Motoreffekt | 378 kW |
| Registreringsnr. | AS65850 | Drivstofftype | Bensin |

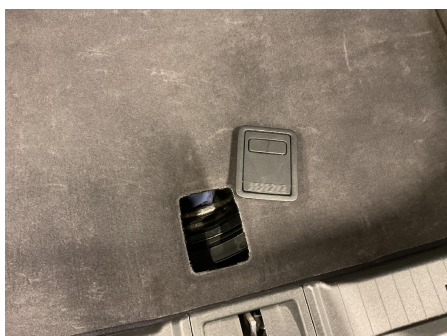
| Ref.Id | Repareres | Resultat | Beskrivelse |
|---|---|---|---|
| 102.2 | Laste-/bagasjerom | Skader i deksler/panel/vegger/gulv | |

19. Laste-/bagasjerom

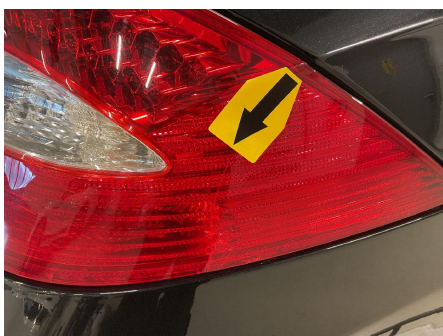
| Ref.Id | Repareres | Resultat | Beskrivelse |
|---|---|---|---|
| 17.2 | Lys | Virker ikke: | Venstre skiltlys |

20. Lys

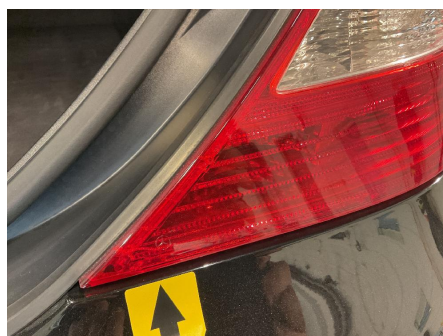
| Ref.Id | Repareres | Resultat | Beskrivelse |
|---|---|---|---|
| 17.12 | | Kraketert lykteglass | Høyre baklys |

21. Lys

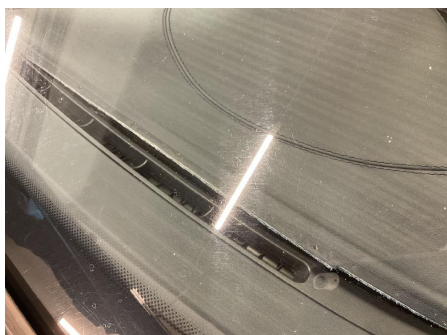
| Ref.Id | Repareres | Resultat | Beskrivelse |
|---|---|---|---|
| 91.1 | Dashbord / midtkonsoll | Hull/rift/flenge: | Dashbord |

22. Dashbord / midtkonsoll

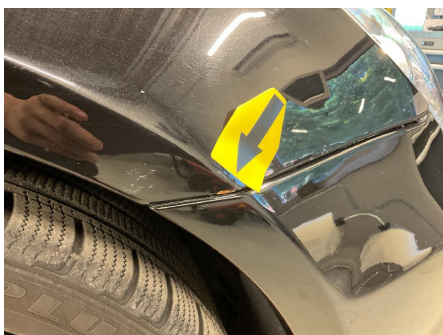
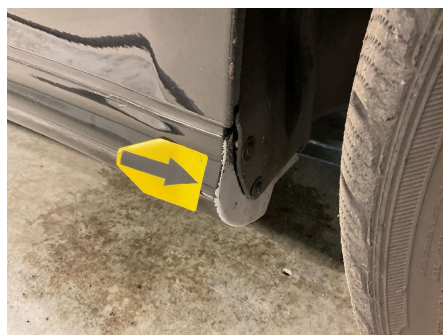
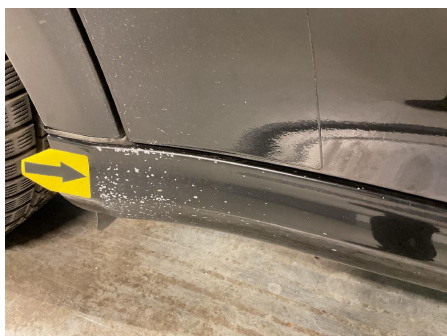
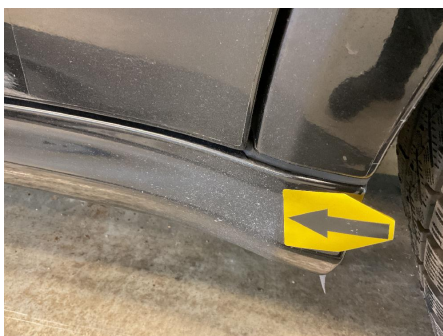
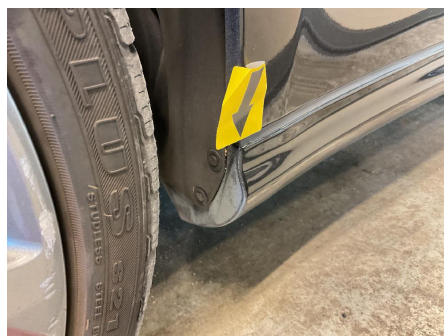
| Ref.Id | Repareres | Resultat | Beskrivelse |
|---|---|---|---|
| 86.9 | Lakk / karosseri utvendig | Rustangrep: | Høyre forskjerm |
| 86.12 | | Steinsprut/lakksår | Venstre sidekanal, Høyre sidekanal |

| Ref.Id | Opplysning | Resultat | Beskrivelse |
|---|---|---|---|
| 86.18 | Lakk / karosseri utvendig | Diverse småbulker/lakkriper | |

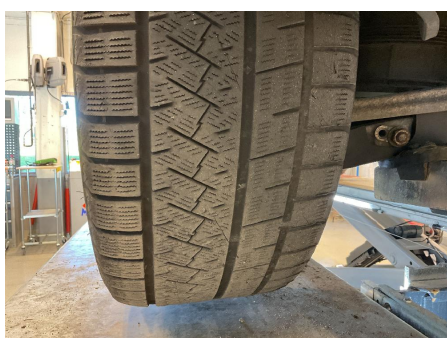
| Ref.Id | Repareres | Resultat | Beskrivelse |
|---|---|---|---|
| 65.7 | Dekk | Dekk er skjevlitt: | Venstre bak |

34. Dekk
