# NAF Bruktbiltest

**Testdato**  
13.10.2025

| <b>Modell</b> | Q7 E TRON | <b>Motoreffekt</b> | 190 kW |
| <b>Registreringsnr.</b> | DR54690 | <b>Drivstofftype</b> | Diesel |

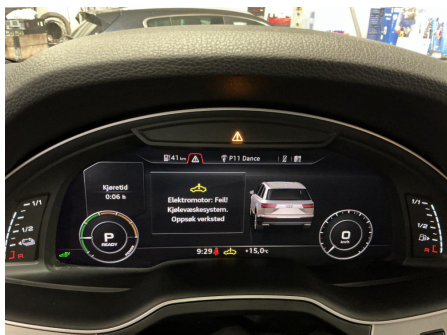
**1. Varsellamper**

| Ref.Id | Repareres | Resultat | Beskrivelse |
|---|---|---|---|
| 21.17 | Varsellamper | * Varsellampe for el.motor lyser | |

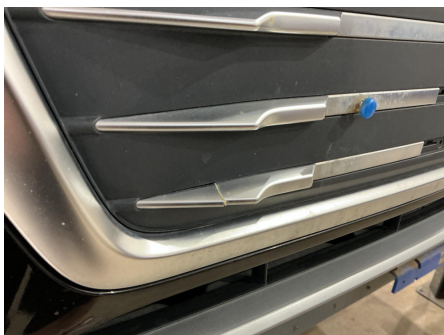
**2. Grill**

| Ref.Id | Repareres | Resultat | Beskrivelse |
|---|---|---|---|
| 86.16 | | * Skadet grill | |

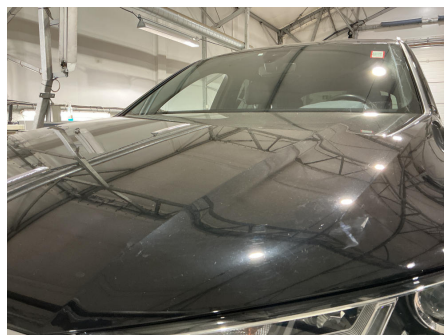
**3. Panser**

| Ref.Id | Repareres | Resultat | Beskrivelse |
|---|---|---|---|
| 86.3 | | Lakkriper: | Støtfanger bak, Støtfanger foran, Panser |
| 86.12 | | Steinsprut/lakksår | Støtfanger foran, Panser |

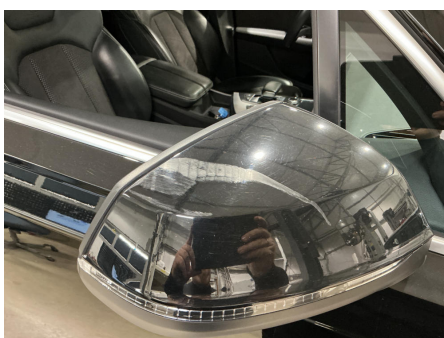
**5. Høyre speil**

| Ref.Id | Repareres | Resultat | Beskrivelse |
|---|---|---|---|
| 87.9 | Utvendig speil | Ripe i speilhus: | Høyre |
