VOLKSWAGEN ID.3 BAKHJULSDRIFT

TESTDATO: 14.10.2025

CHASSISNR: WVVZZZE1ZNP042256

NBF Tilstandsrapport er utarbeidet av Norges Bilbransjeforbund og Forbrukerrådet.

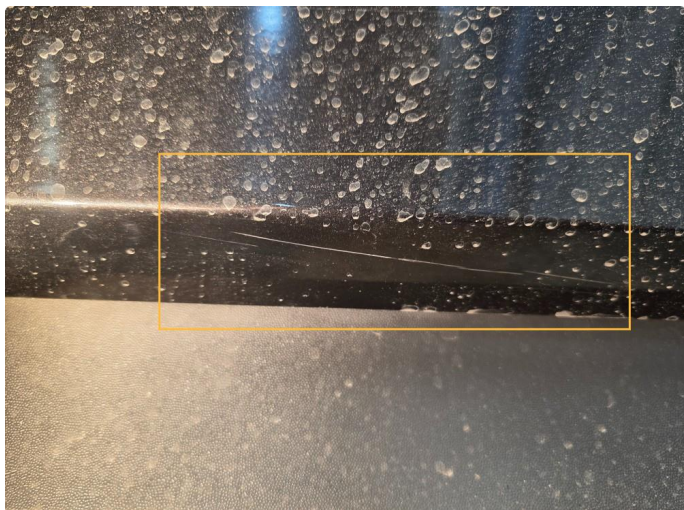
| Punkt | | Beskrivelse | Plassering |
|---|---|---|---|
| 1.1 | Dører | ripe | nede - høyre foran |

1.1 Ripe

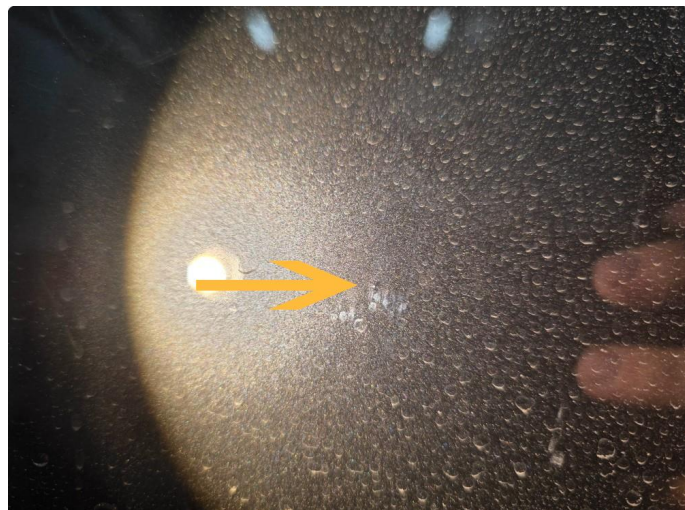
| Punkt | | Beskrivelse | Plassering |
|---|---|---|---|
| 1.2 | Dører | steinsprut | venstre foran - venstre bak |

1.2 Steinsprut

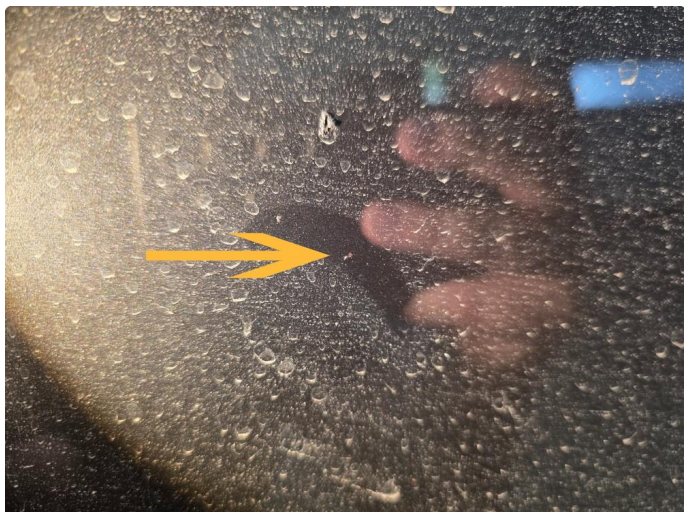
1.2 Steinsprut

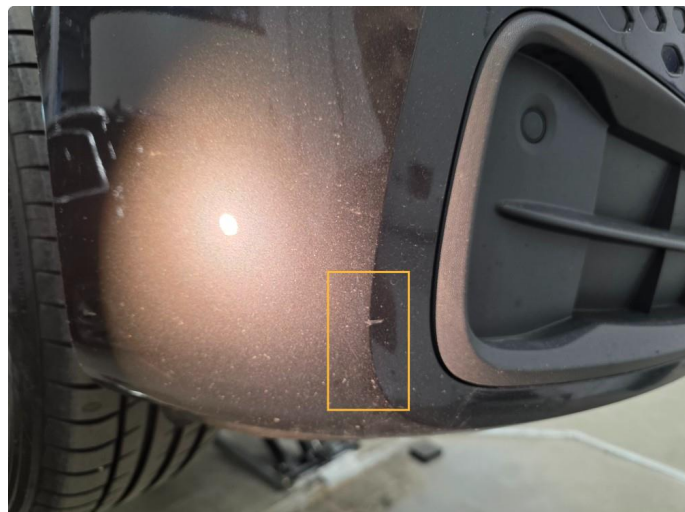
| Punkt | | Beskrivelse | Plassering |
|---|---|---|---|
| 1.3 | Støtfanger | ripe | høyre foran |

1.3 Ripe

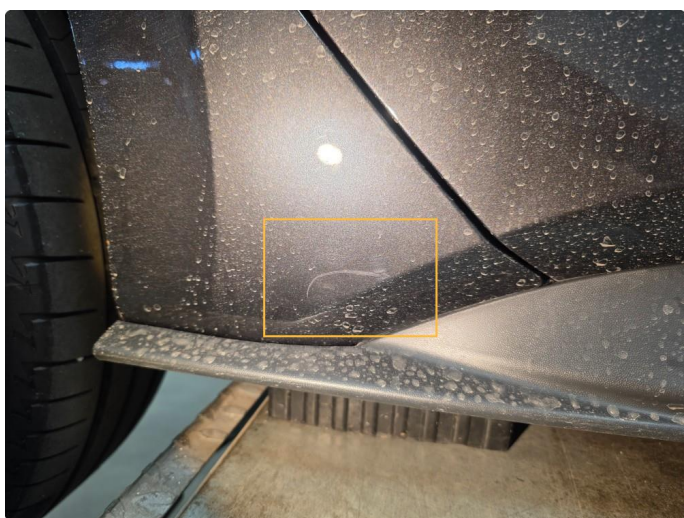
| Punkt | | Beskrivelse | Plassering |
|---|---|---|---|
| 1.4 | Kanal | ripe(r) | høyre bak |

1.4 Ripe(r)
