## VH27305 - 2010 Volvo XC60 Offroad

| Første reg. | 30.11.2010 | Er prøvekjørt | Ja | Utskrift dato | 21.10.2025 |

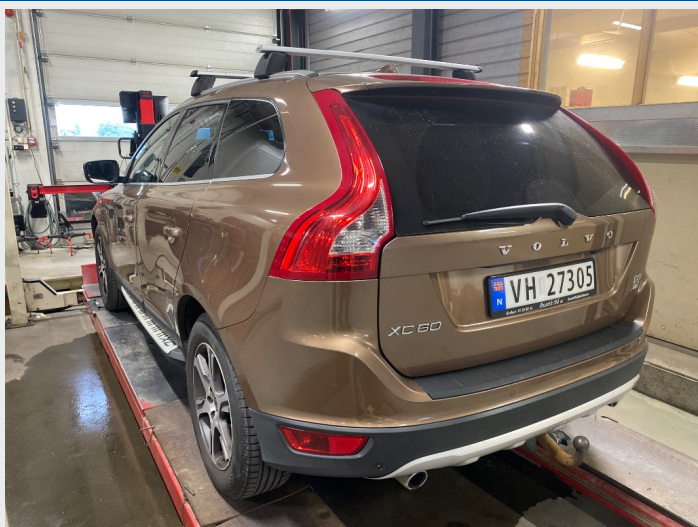
2.1 Oversiktsbilder av bilen

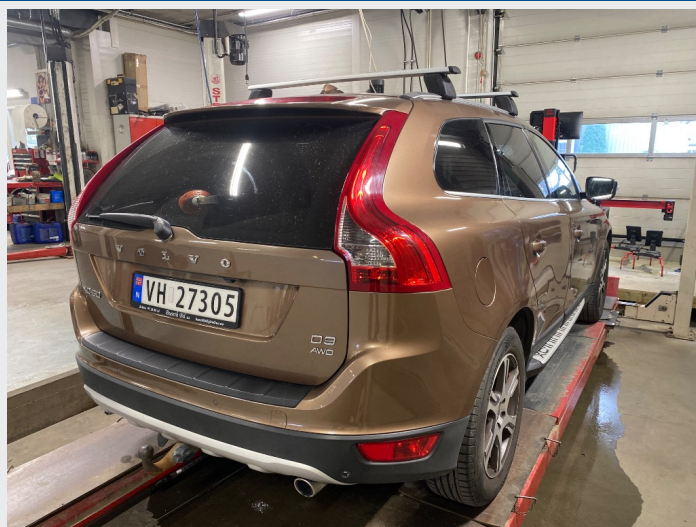
2.1 Oversiktsbilder av bilen

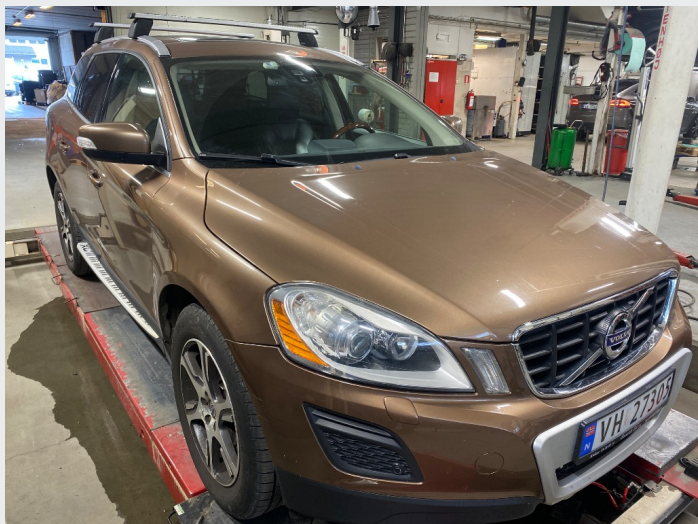
2.1 Oversiktsbilder av bilen

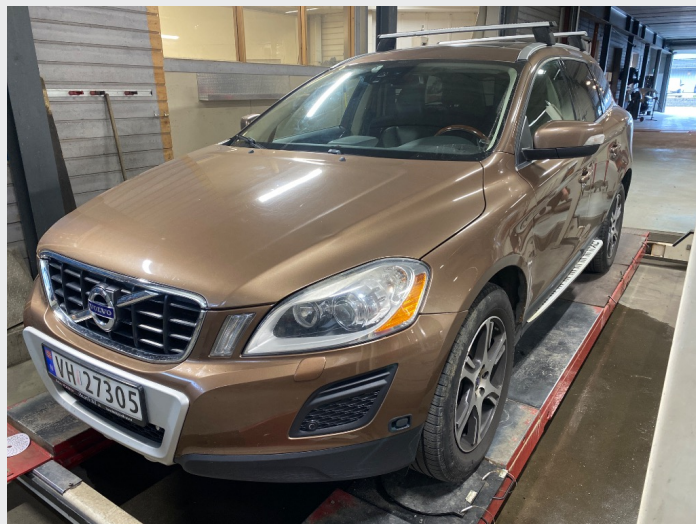
2.1 Oversiktsbilder av bilen

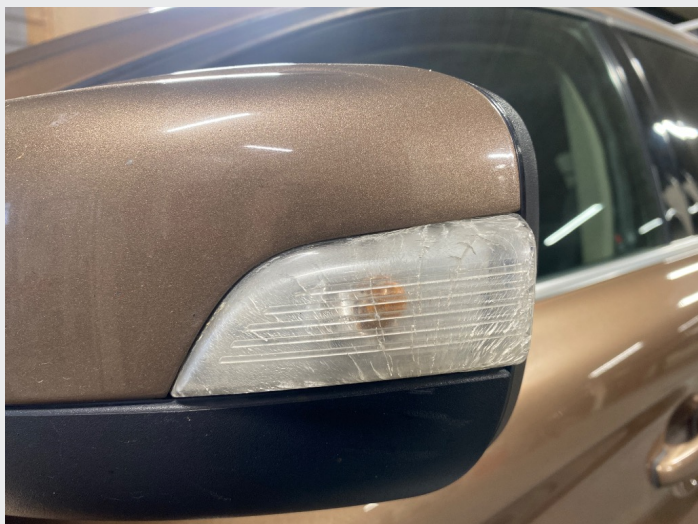
| 3.4 | C | Retningslys |

3.4 Sprukket blinklys på speil venstre side

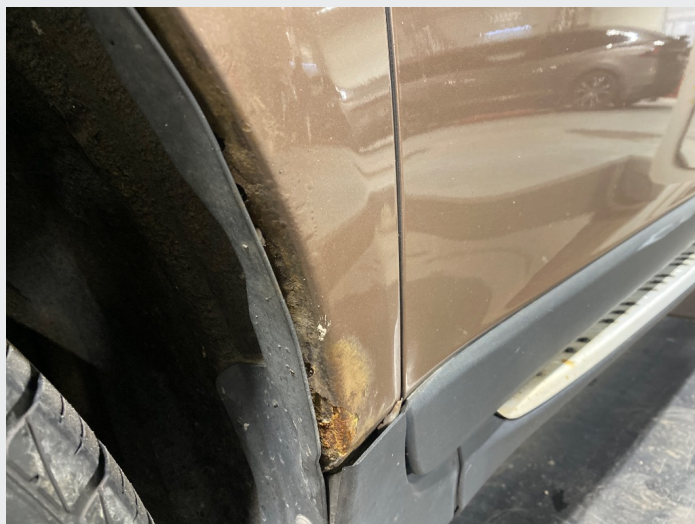
| 2.7 | C | Skjermer |

2.7 Rust hjulbue venstre foran

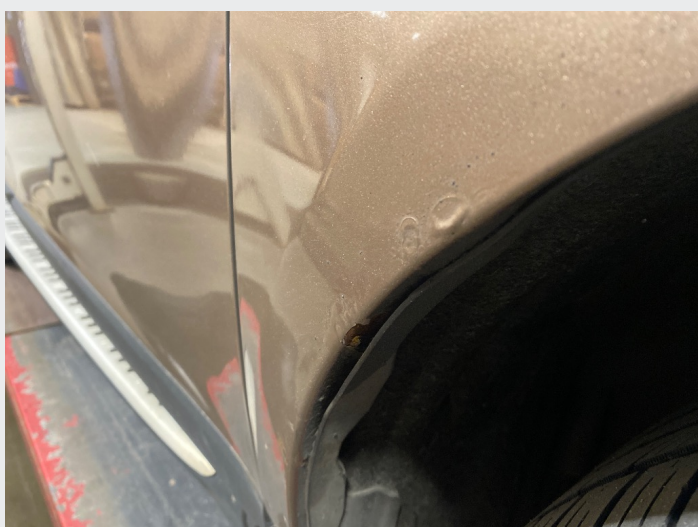
2.7 Rustbobler/rust hjulbue høyre foran

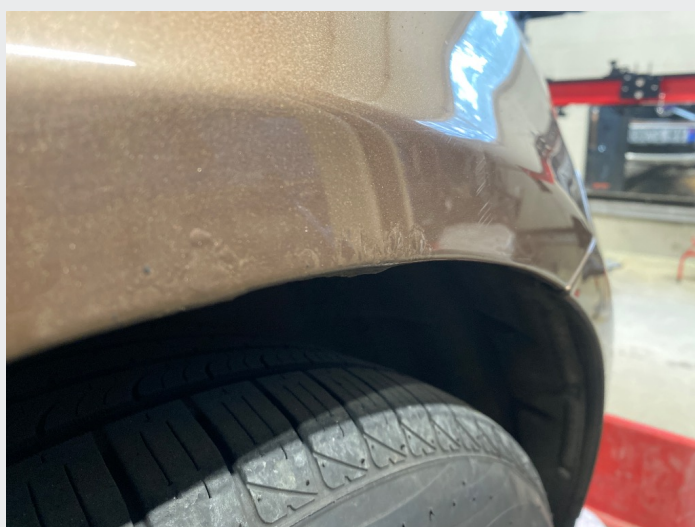
2.7 Rustbobler/rust hjulbue høyre foran

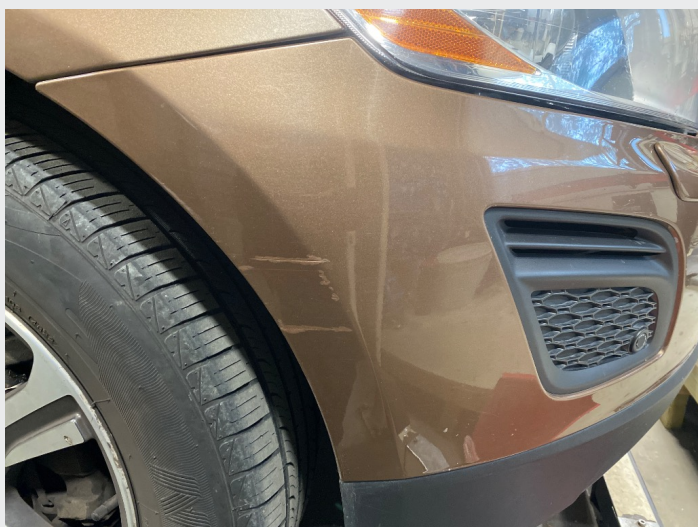
| 2.8 | C | Støtfanger/grill |

2.8 Penslet riper høyre foran

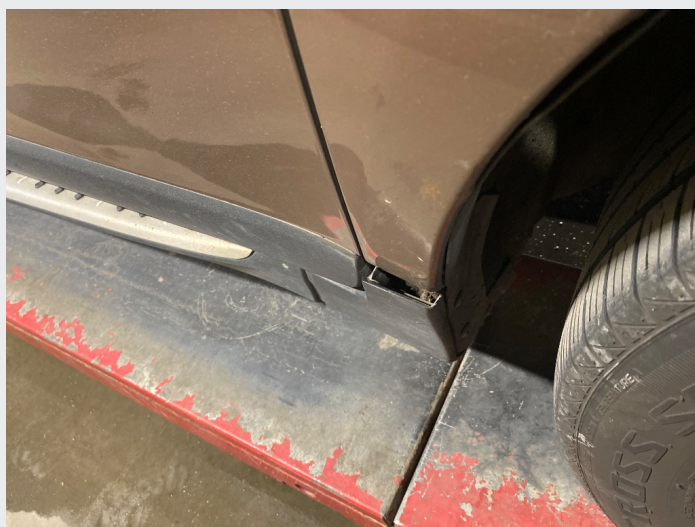
| 2.4 | C | Kanaler |

2.4 Plastikk kanal høyre foran løsnet litt

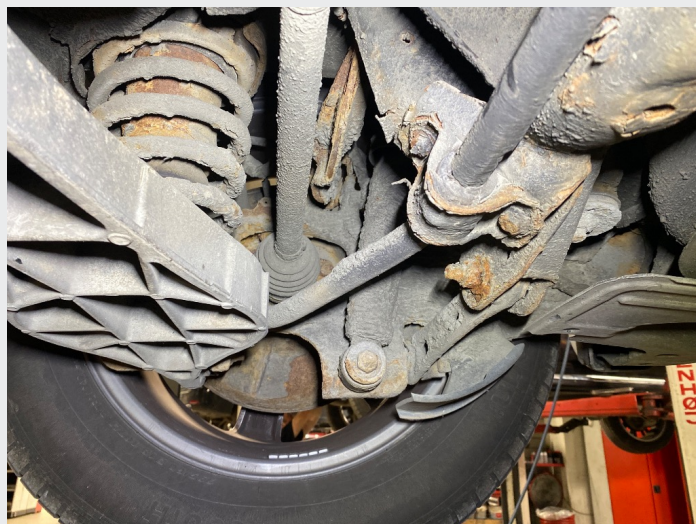
| 8.5 | C | For-/bakstilling |

8.5 Det finnes rust i for og bakstilling

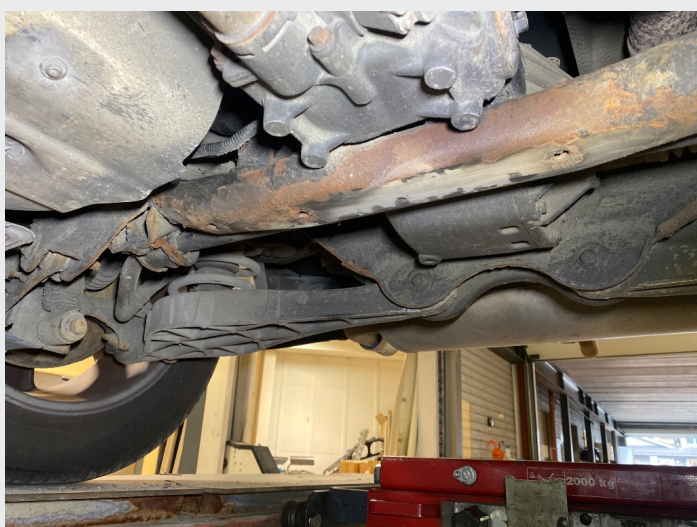
8.5 Det finnes rust i for og bakstilling

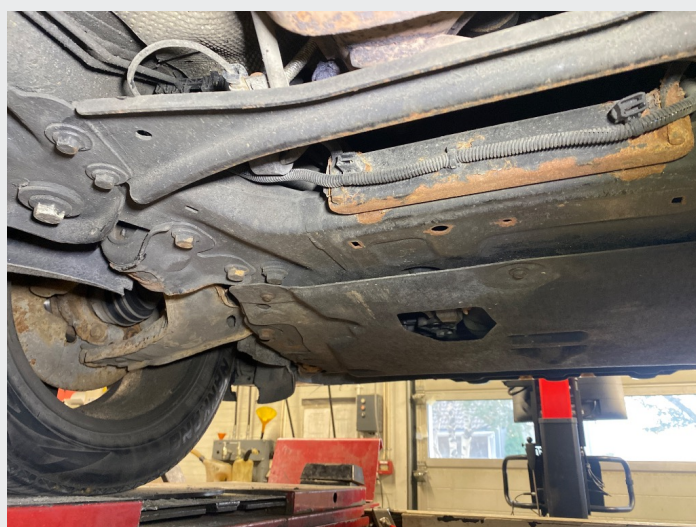
8.5 Det finnes rust i for og bakstilling

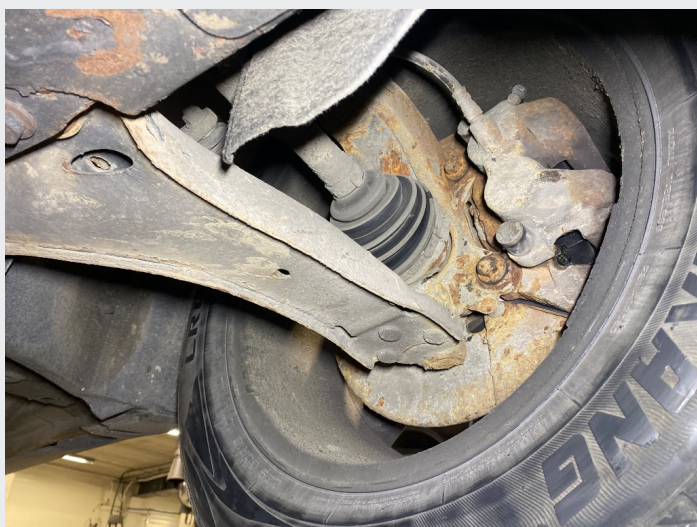
8.5 Det finnes rust i for og bakstilling

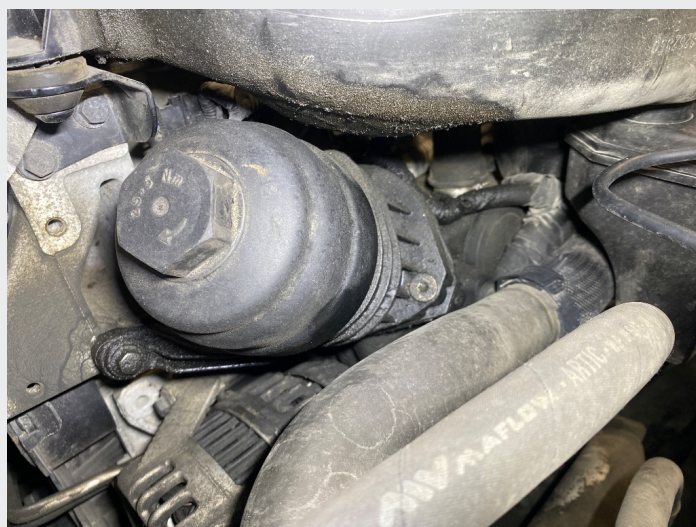
| 5.10 | C | Oljeforbruk/Røykutvikling |

5.10 Svetting rundt oljefilterhus, ikke unormalt for merke
