SKODA OCTAVIA 200 HK AUTOMAT 4X4

TESTDATO: 16.10.2025

RL58867

NBF Tilstandsrapport er utarbeidet av Norges Bilbransjeforbund og Forbrukerrådet.

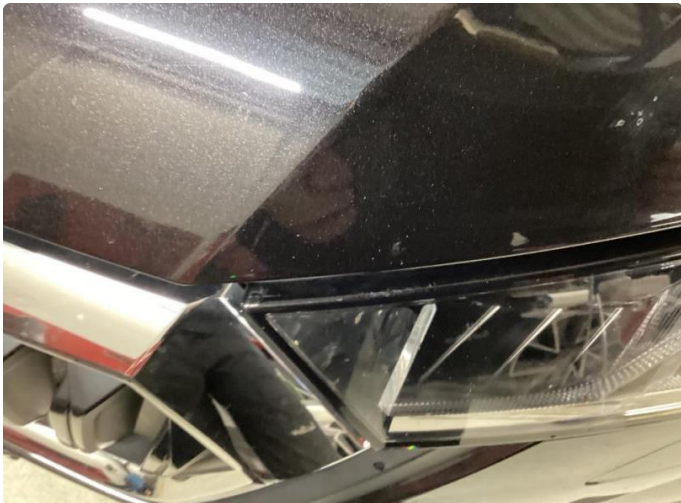
| Punkt | Beskrivelse | Plassering |
|---|---|---|
| 1.1 Lakk | Små steinsprut | Panser |

1.1 Små steinsprut

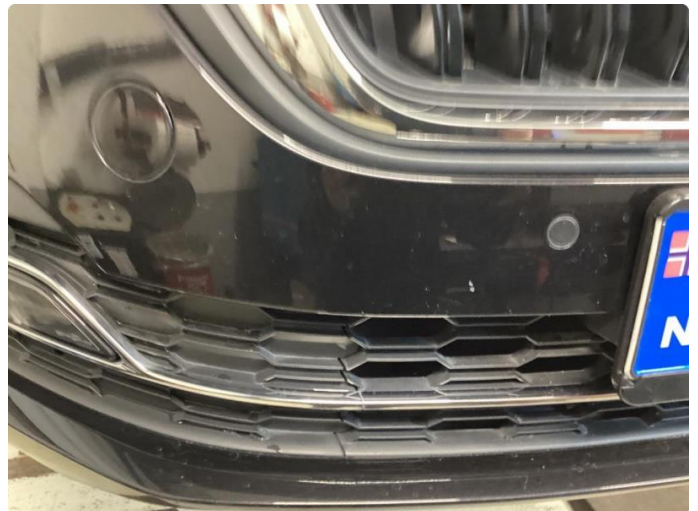
| Punkt | Beskrivelse | Plassering |
|---|---|---|
| 1.2 Lakk | Noe steinsprut | Frontfanger |

1.2 Noe steinsprut

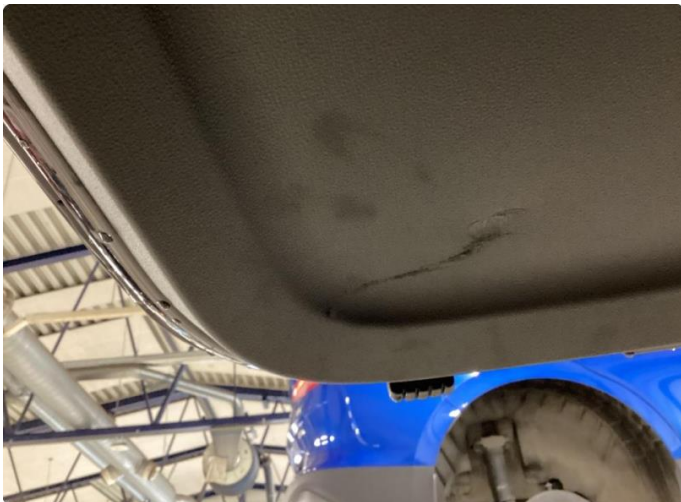
| Punkt | Beskrivelse | Plassering |
|---|---|---|
| 2.1 Deksel | Ripe/Skrap | Bakluke deksel - innvendig |

2.1 Ripe/Skrap
