**FORD FOCUS 116 HK MANUELL FORHJULSDRIFT**
**TESTDATO: 29.09.2025**
**KODE: 1822968**

**KH82651**

NBF Tilstandsrapport er utarbeidet av Norges Bilbransjeforbund og Forbrukerrådet.

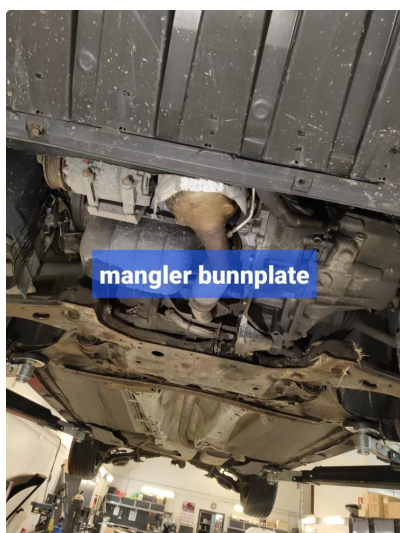
| Punkt | Beskrivelse | Plassering |
|---|---|---|
| 1.3 Under bil | Mangler bunnplate | |

1.3 Mangler bunnplate

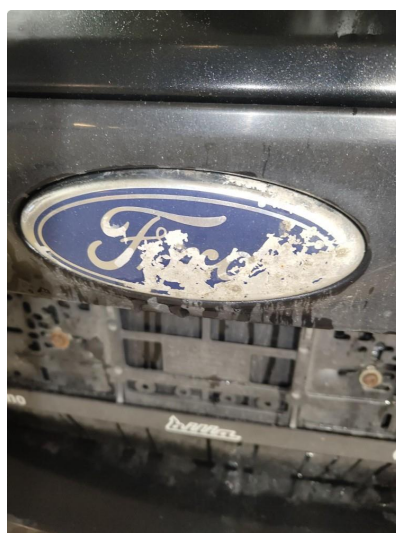
| Punkt | Beskrivelse | Plassering |
|---|---|---|
| 1.4 Bakluke | Logo på bakluke er slitt | |

1.4 Logo på bakluke er slitt

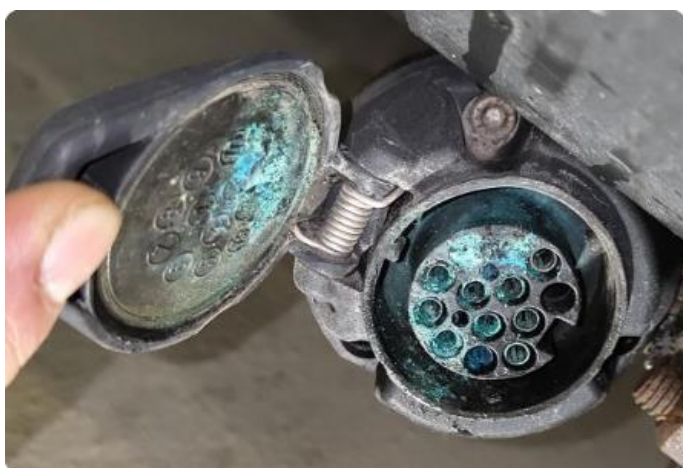
| Punkt | Beskrivelse | Plassering |
|---|---|---|
| 1.5 Korrosjon | Betydelig korrosjon i hengerfeste kontakt | |

1.5 Betydelig korrosjon i hengerfeste kontakt

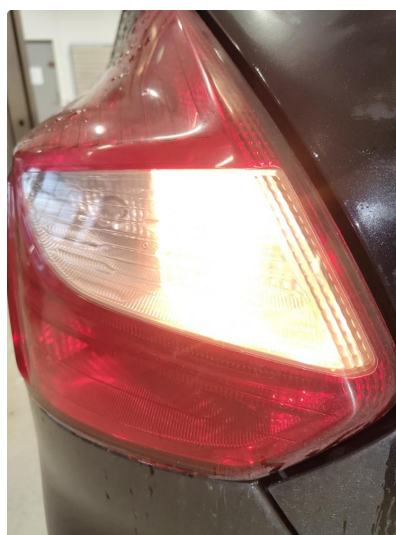
| Punkt | Beskrivelse | Plassering |
|---|---|---|
| 2.1 Retningslys | Begge blinklyspærer bak er godt brukt og oransje fargen er borte, blinklys lyser hvitt | |

2.1 Begge blinklyspærer bak er godt brukt og oransje fargen er borte, blinklys lyser hvitt

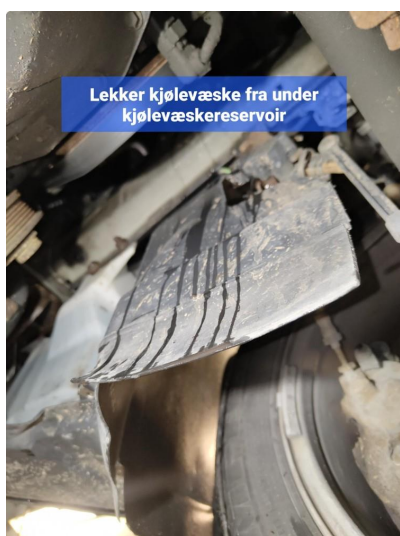
| Punkt | Beskrivelse | Plassering |
|---|---|---|
| 3.1 Kjølesystem/vannpumpe | Bilen hadde veldig lav mengde med kjølevæske, kan være underliggende konsumering av kjølevæske i systemet eller lekkasje | |
| 3.2 Kjølesystem/vannpumpe | Kjølesystem lekker fra under reservoar til kjølevæske og mellom motor og girkasse | |

3.2 Kjølesystem lekker fra under reservoar til kjølevæske og mellom motor og girkasse

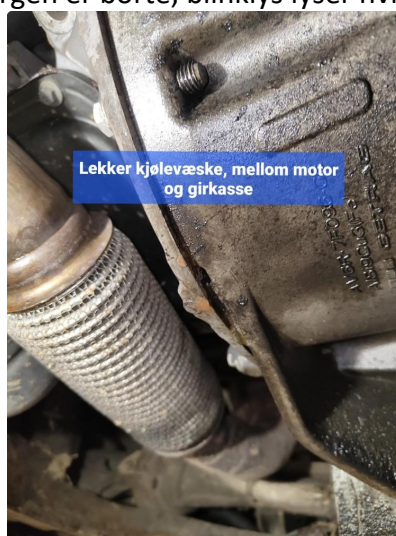
3.2 Kjølesystem lekker fra under reservoar til kjølevæske og mellom motor og girkasse

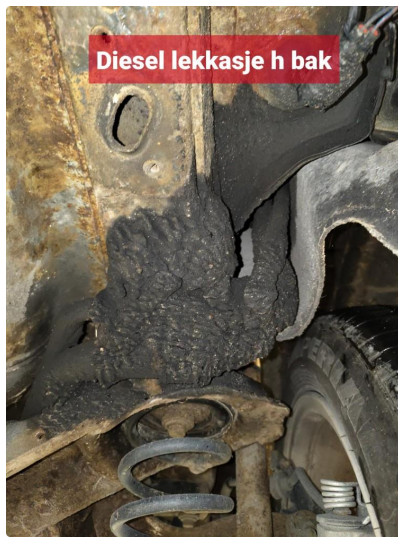
| Punkt | Beskrivelse | Plassering |
|---|---|---|
| 3.4 Dieselpumpe/dyser/gløding | Diesel lekkasje høyre bak | |

3.4 Diesel lekkasje høyre bak

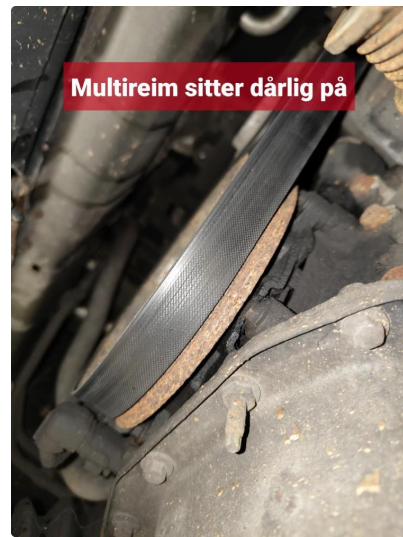
| Punkt | Beskrivelse | Plassering |
|---|---|---|
| 3.5 Motor | Multireim lager masse knirke/ulyder | |
| 3.6 Motor | Forrige eier har montert multireim for bil uten AC, for AC kompressor står helt fast i sveiven. Multireimen sitter feil og er ikke riktig del | |

3.6 Forrige eier har montert multireim for bil uten AC, for AC kompressor står helt fast i sveiven. Multireimen sitter feil og er ikke riktig del

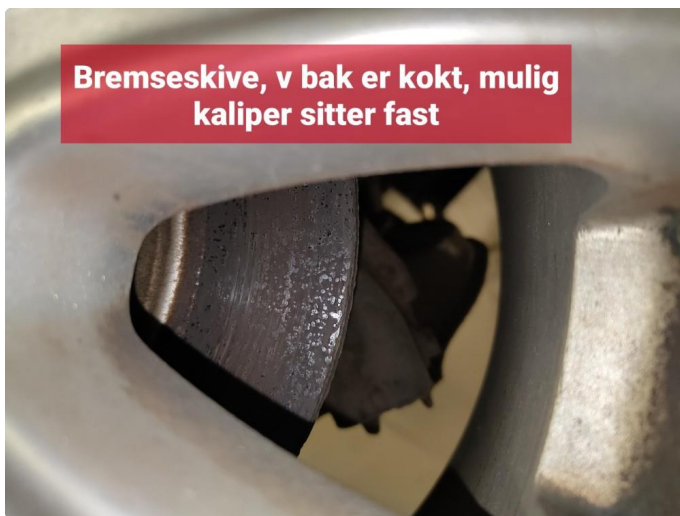
| Punkt | Beskrivelse | Plassering |
|---|---|---|
| 5.1 Skiver | Bremseskive, v bak er kott, mulig kaliper sitter fast | |

5.1 Bremseskive, v bak er koka, mulig kaliper sitter fast

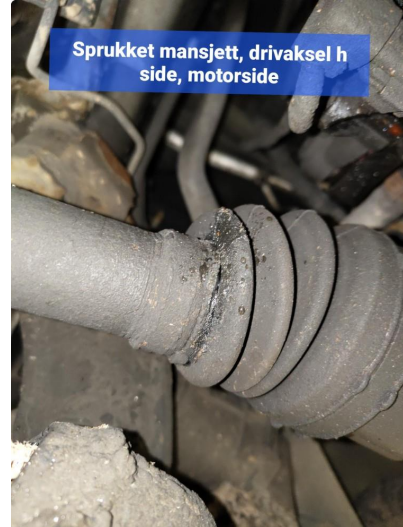
| Punkt | Beskrivelse | Plassering |
|---|---|---|
| 6.2 Aksler | Sprukket mansjett, drivaksel **begge** sider | |

6.2 Sprukket mansjett, drivaksel \*\*begge\*\* sider

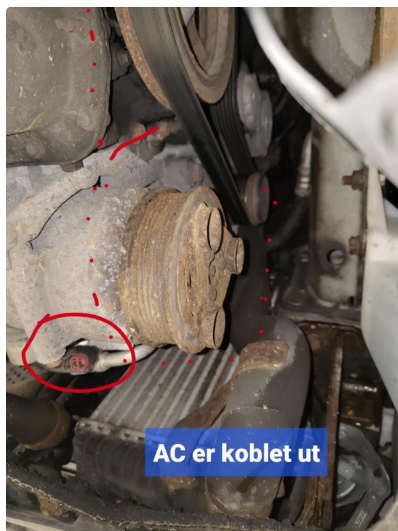
| Punkt | Beskrivelse | Plassering |
|---|---|---|
| 7.1 Varme/AC/Klima | AC er koblet ut | |

7.1 AC er koblet ut
