NISSAN LEAF FORHJULSDRIFT

TESTDATO: 15.10.2025

KODE: 1839271

EB29061

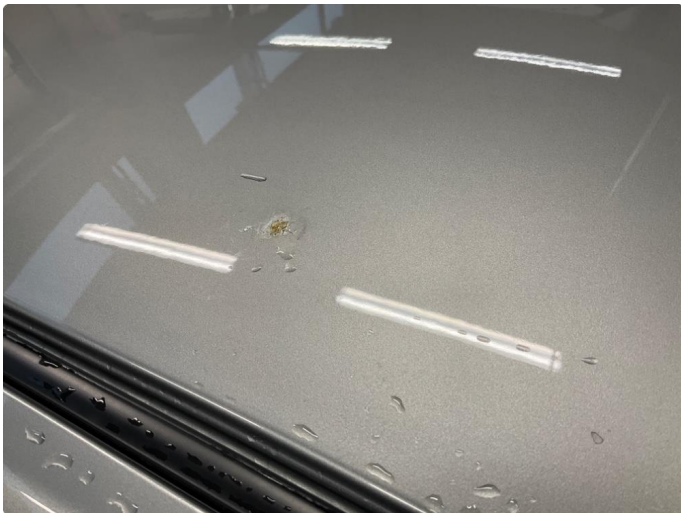
| Punkt | Beskrivelse | Plassering |
|---|---|---|
| 1.1 Tak | steinsprut med rust, er penslet. | |

1.1 Steinsprut med rust, er penslet.

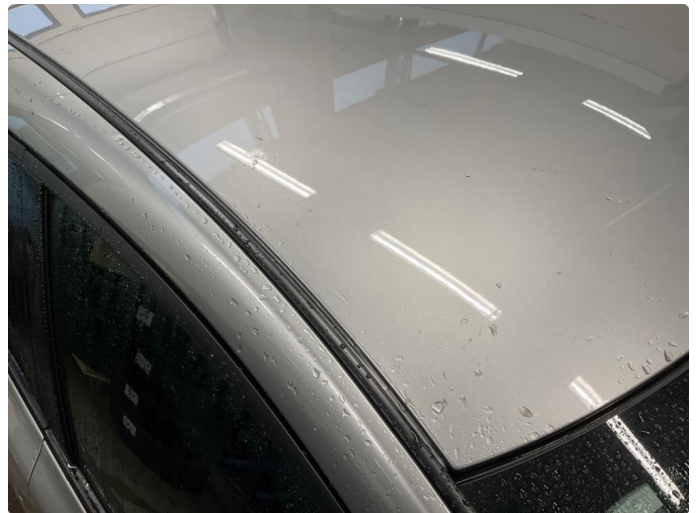
1.1 Steinsprut med rust, er penslet.
