SUZUKI SX4 107 HK MANUELL 4X4

TESTDATO: 15.10.2025

NBF Tilstandsrapport er utarbeidet av Norges Bilbransjeforbund og Forbrukerrådet.

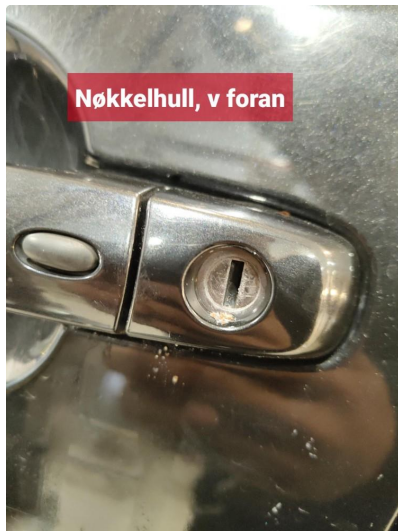
| Punkt | Beskrivelse | Plassering |
|---|---|---|
| 1.1 Nøkler | Nøkkelhull, førerdør, defekt | |

1.1 Nøkkelhull, førerdør, defekt

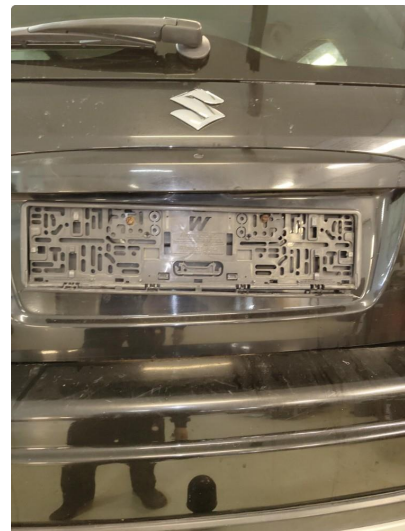
| Punkt | Beskrivelse | Plassering |
|---|---|---|
| 2.1 Bakluke | Skiltholder bak sitter skeivt | |

2.1 Skiltholder bak sitter skeivt

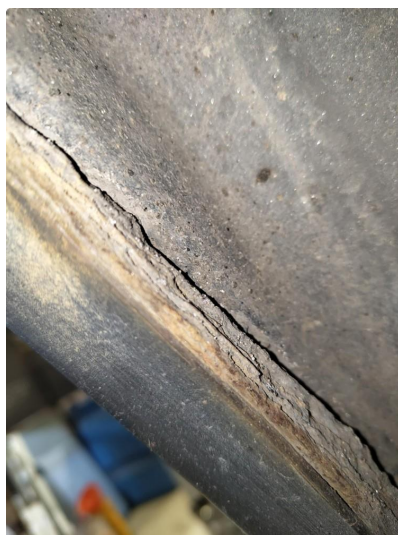
| Punkt | Beskrivelse | Plassering |
|---|---|---|
| 2.2 Skjermer | Rust i hjulbuer | |

2.2 Rust i hjulbuer

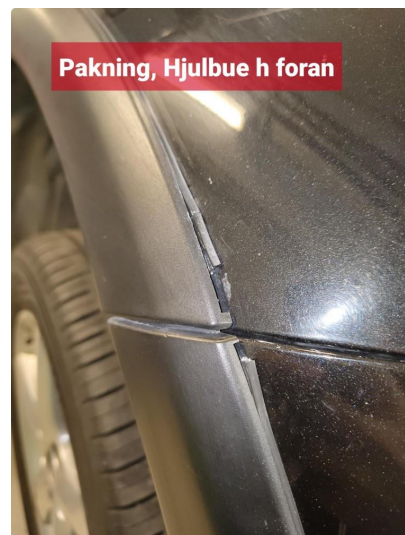
| Punkt | Beskrivelse | Plassering |
|---|---|---|
| 2.3 Skjermer | Løse pakninger i hjulbuer | |

2.3 Løse pakninger i hjulbuer

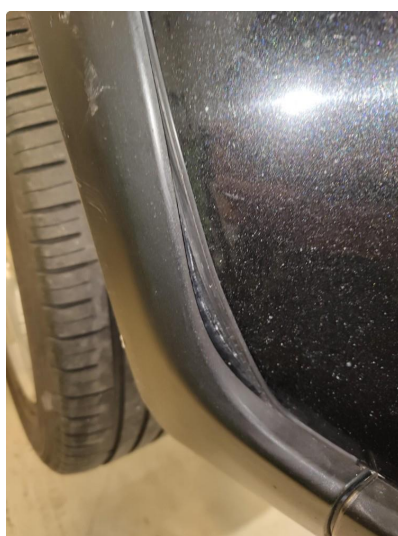
2.3 Løse pakninger i hjulbuer

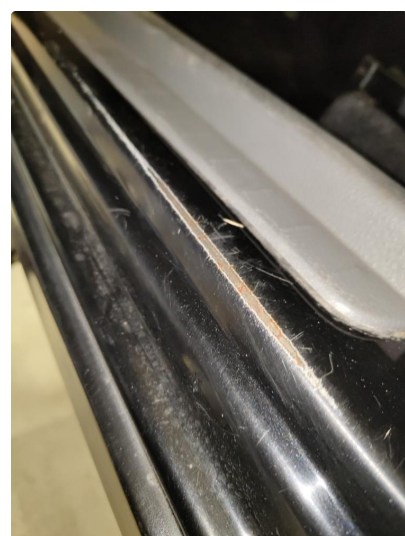
| Punkt | Beskrivelse | Plassering |
|---|---|---|
| 2.4 Døråpning | Slitte innsteg | |

2.4 Slitte innsteg

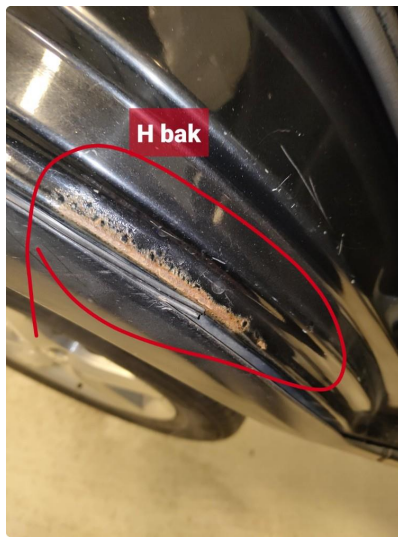
| Punkt | Beskrivelse | Plassering |
|---|---|---|
| 2.5 Døråpning | Rust i døråpning, h. bak | |

2.5 Rust i døråpning, h. bak

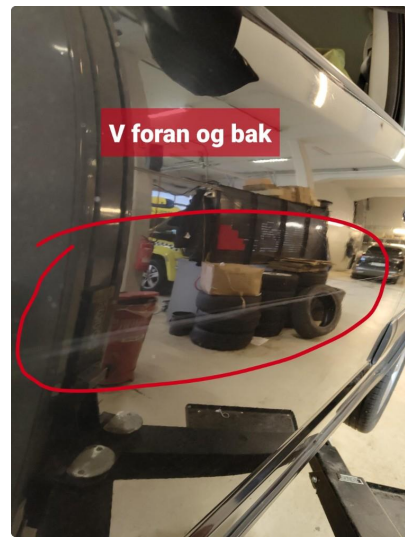
| Punkt | Beskrivelse | Plassering |
|---|---|---|
| 2.6 Alle flater | Div. Steinsprut, rust og småriper/bulker grunnet kjørelengde, alder og bruk | |

2.6 Div. Steinsprut, rust og småriper/bulker  
grunnet kjørelengde, alder og bruk

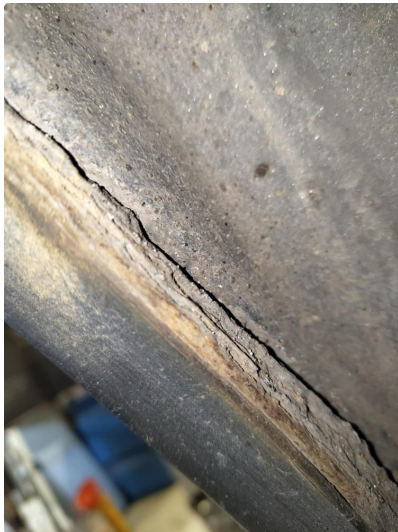
2.6 Div. Steinsprut, rust og småriper/bulker  
grunnet kjørelengde, alder og bruk

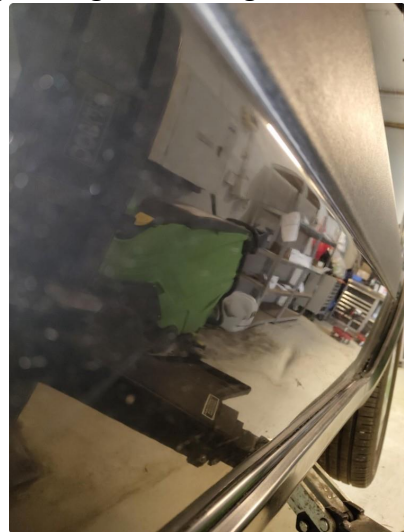
2.6 Div. Steinsprut, rust og småriper/bulker  
grunnet kjørelengde, alder og bruk

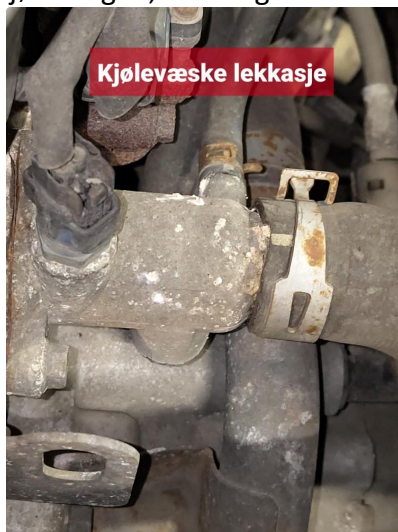
| Punkt | Beskrivelse | Plassering |
|---|---|---|
| 3.2 Kjølesystem/vannpumpe | Kjølevæske lekkasje | |

3.2 Kjølevæske lekkasje

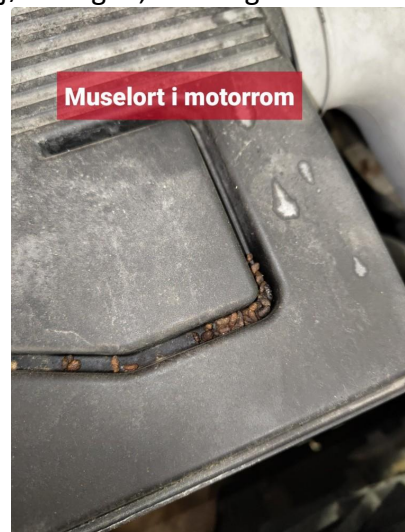
| Punkt | Beskrivelse | Plassering |
|---|---|---|
| 3.4 Motor | Muselort på luftfilterhus i motorrom | |

3.4 Muselort på luftfilterhus i motorrom

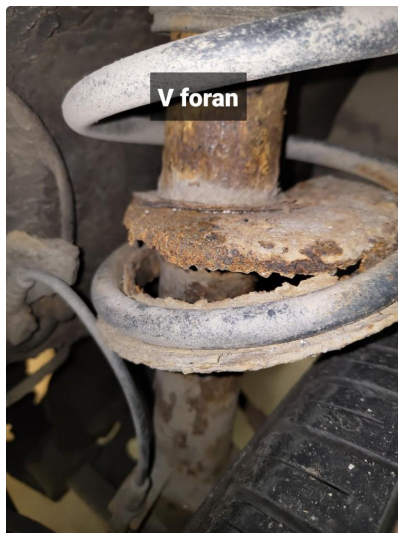
| Punkt | Beskrivelse | Plassering |
|---|---|---|
| 4.1 Fjærer/støtdemper | Demperskål, gjennomrustet og bøyd/skadet | |

4.1 Demperskål, gjennomrustet og bøyd/skadet
