VOLKSWAGEN ID.4 GTX 4X4

TESTDATO: 24.10.2025

CHASSISNR: WVGZZZE2ZNP064102

NBF Tilstandsrapport er utarbeidet av Norges Bilbransjeforbund og Forbrukerrådet.

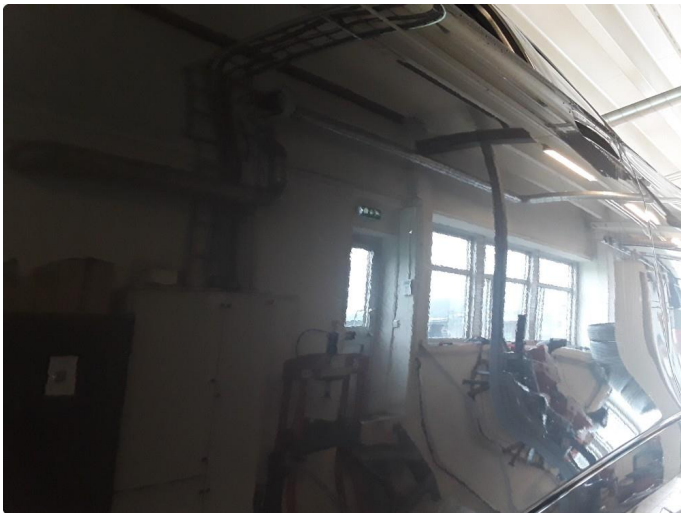
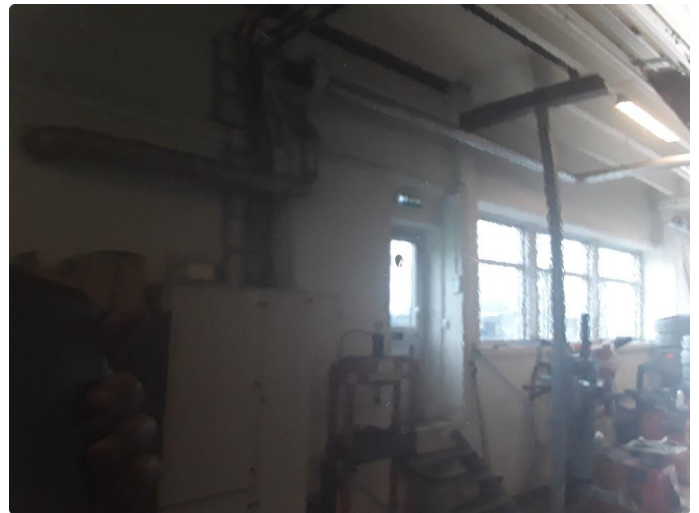
| Punkt | | Beskrivelse | Plassering |
|---|---|---|---|
| 1.2 | Dører | Liten steinsprut med korrosjon venstre fordør. | |

1.2 Liten steinsprut med korrosjon venstre fordør.

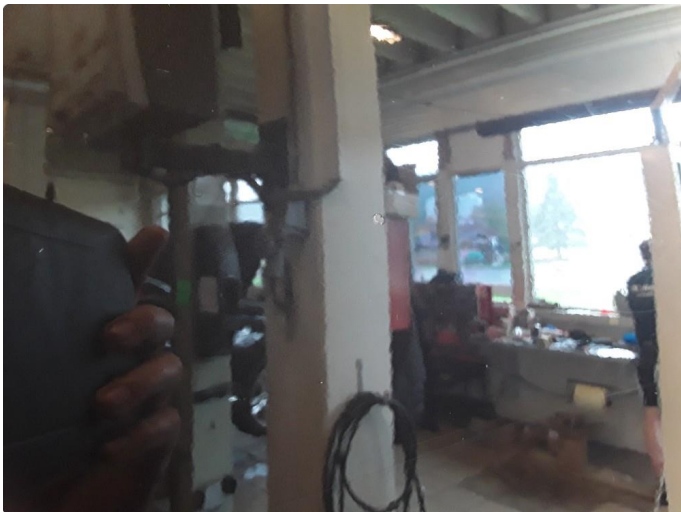
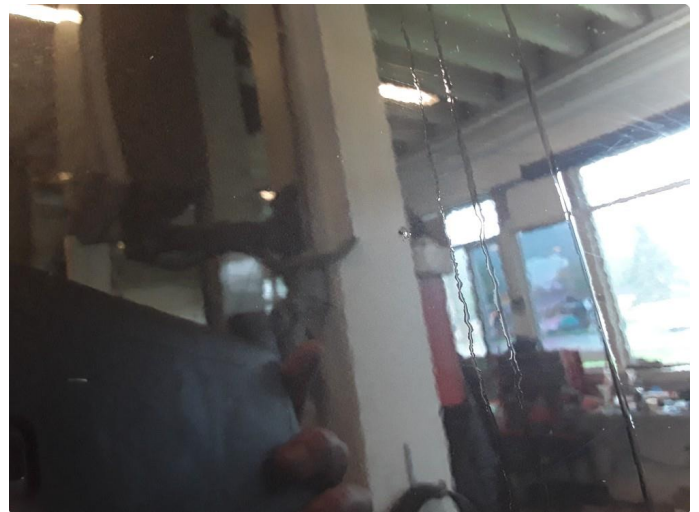
| Punkt | | Beskrivelse | Plassering |
|---|---|---|---|
| 1.3 | Dører | Liten steinsprut med korrosjon høyre fordør. | |

1.3 Liten steinsprut med korrosjon høyre fordør.

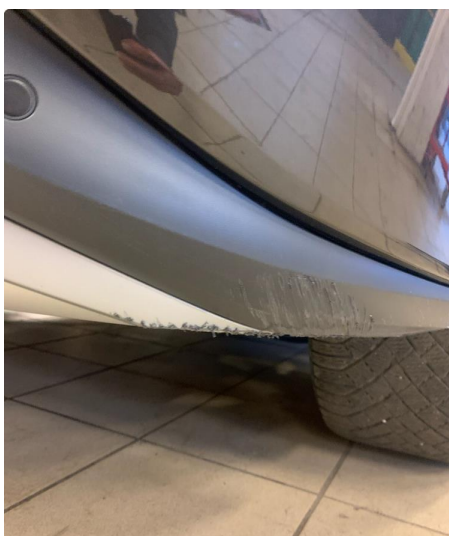
| Punkt | | Beskrivelse | Plassering |
|---|---|---|---|
| 1.4 | Støtfanger | Noe riper underkant av støtfanger bak. | |

1.4 Noe riper underkant av støtfanger bak.

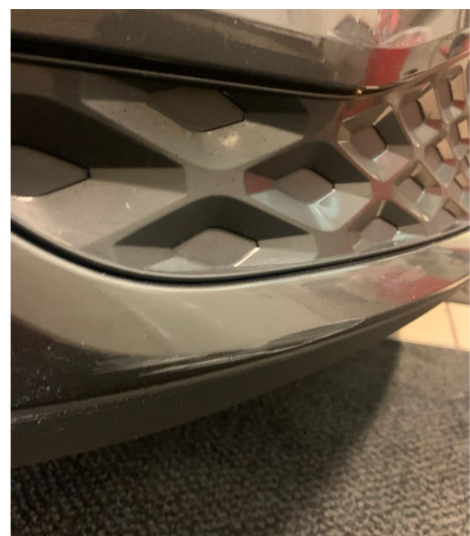
| Punkt | | Beskrivelse | Plassering |
|---|---|---|---|
| 1.5 | Støtfanger | Noen riper støtfanger foran høyre side. | |

1.5 Noen riper støtfanger foran høyre side.
