MAZDA MX-30 FORHJULSDRIFT

TESTDATO: 21.10.2025

KODE: 1845222

EE28894

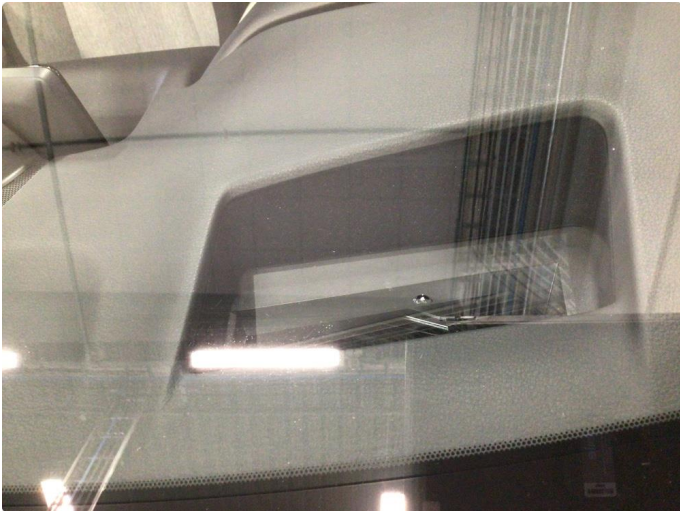
| Punkt | Beskrivelse | Plassering |
|---|---|---|
| 1.1 Frontvindu | Liten steinsprut med sprekk i synsfelt, sprekken er innenfor krav på EU kontroll og ingen tiltak kreves | |

1.1 Liten steinsprut med sprekk i synsfelt, sprekken er innenfor krav på EU kontroll og ingen tiltak kreves

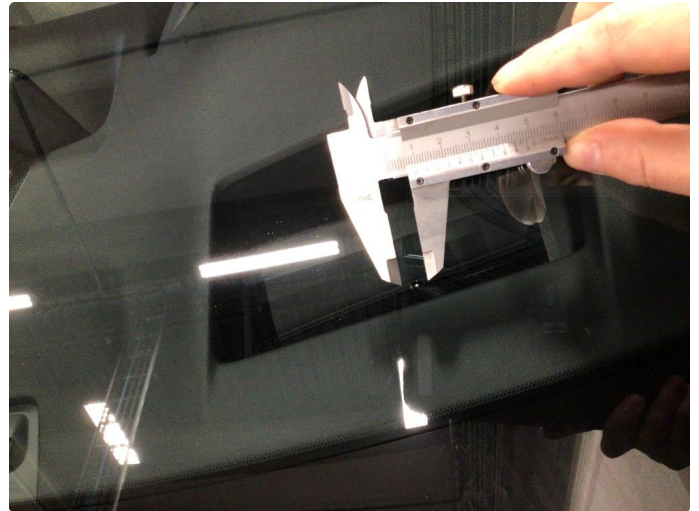
1.1 Liten steinsprut med sprekk i synsfelt, sprekken er innenfor krav på EU kontroll og ingen tiltak kreves
