HYUNDAI KONA ELECTRIC FORHJULSDRIFT

TESTDATO: 29.10.2025

EB39281

NBF Tilstandsrapport er utarbeidet av Norges Bilbransjeforbund og Forbrukerrådet.

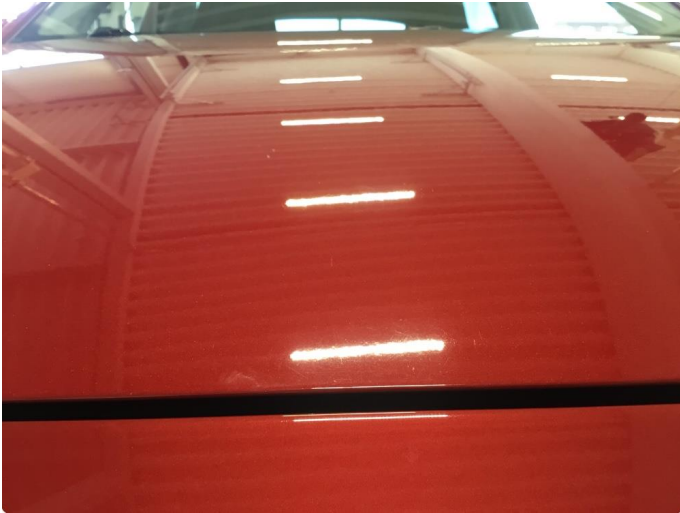
| Punkt | | Beskrivelse | Plassering |
|---|---|---|---|
| 1.1 | Panser | ripe(r) | midten foran |

1.1 Ripe(r)

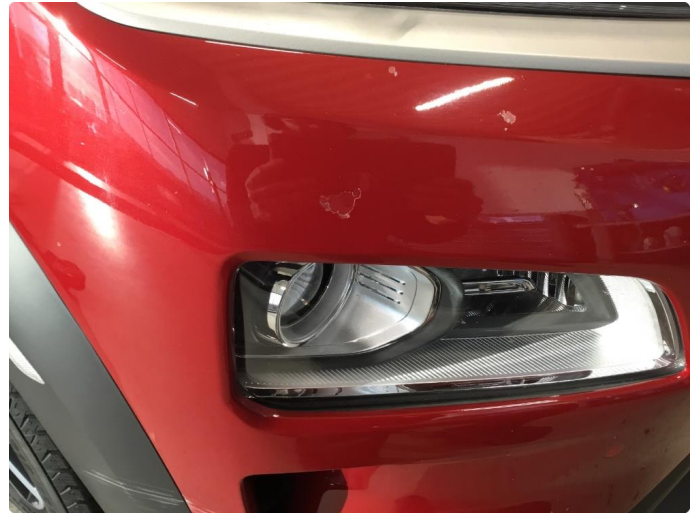
| Punkt | | Beskrivelse | Plassering |
|---|---|---|---|
| 1.2 | Støtfanger | lakk flasser | høyre foran |

1.2 Lakk flasser

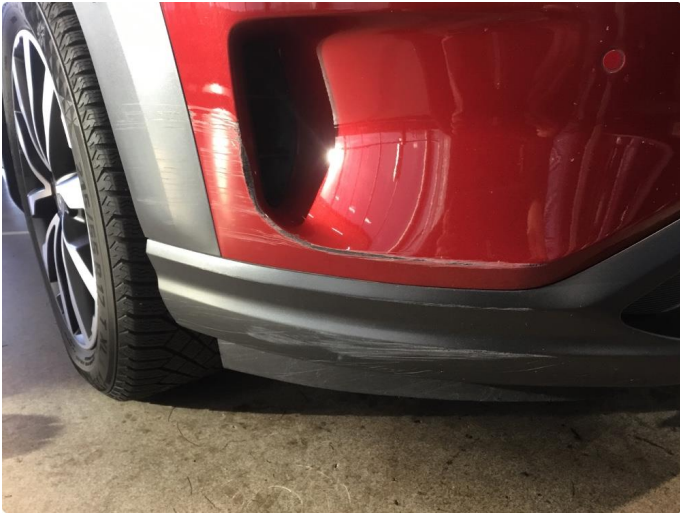
| Punkt | | Beskrivelse | Plassering |
|---|---|---|---|
| 1.3 | Støtfanger | ripe(r) ned til grunning | høyre foran |

1.3 Ripe(r) ned til grunning
