SKODA SUPERB FORHJULSDRIFT

TESTDATO: 28.10.2025

XR68511

CHASSISNR: TMBJW9NP0L7039969

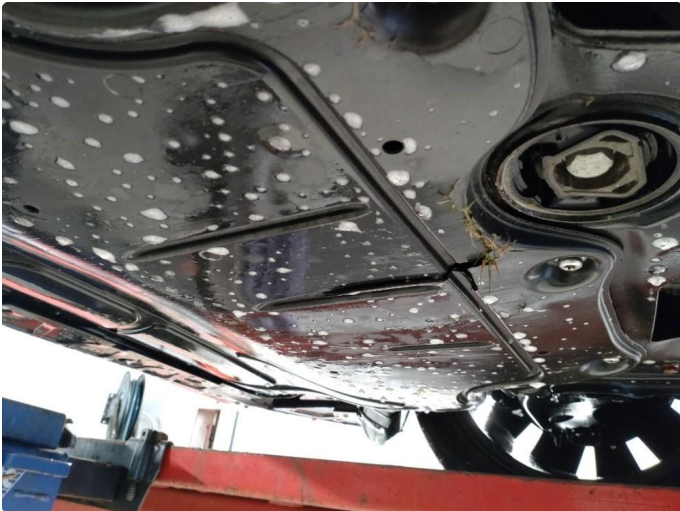
| Punkt | | Beskrivelse | Plassering |
|---|---|---|---|
| 1.1 | Under bil | beskyttelsesplate skadet/mangler | foran |

1.1 Beskyttelsesplate skadet/mangler

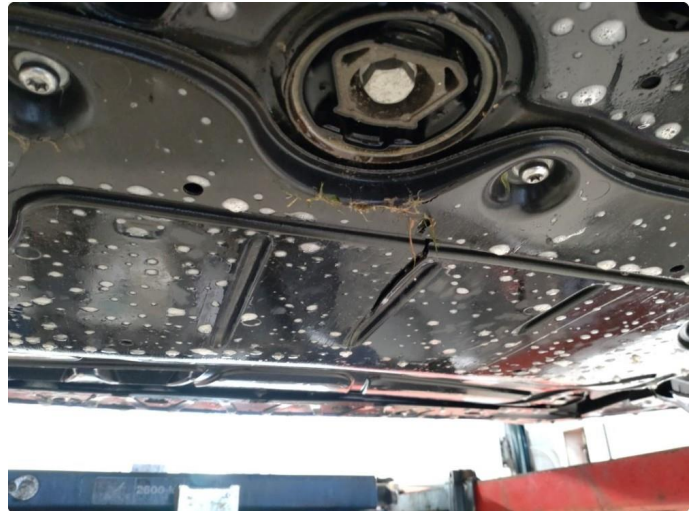
1.1 Beskyttelsesplate skadet/mangler

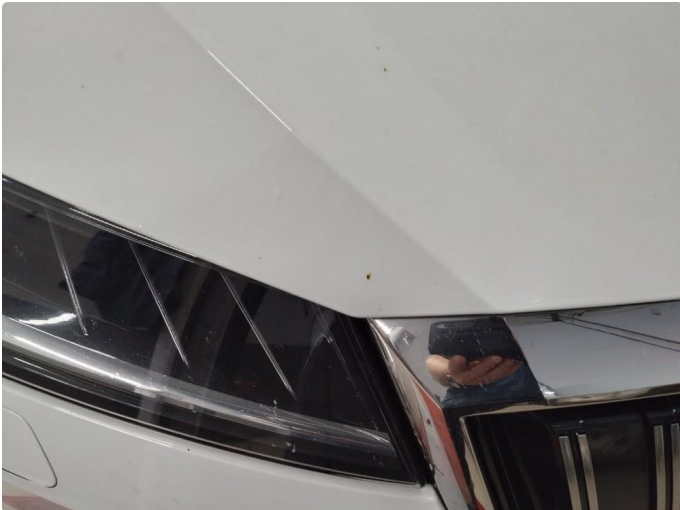
| Punkt | | Beskrivelse | Plassering |
|---|---|---|---|
| 1.2 | Panser | steinsprut | |

1.2 Steinsprut

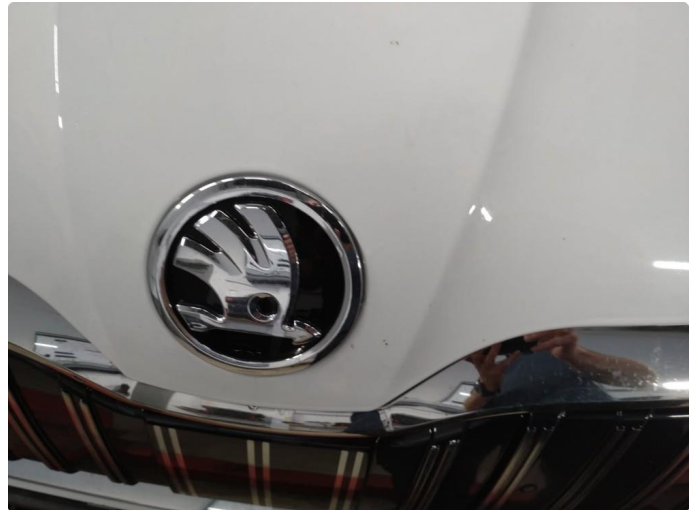
1.2 Steinsprut

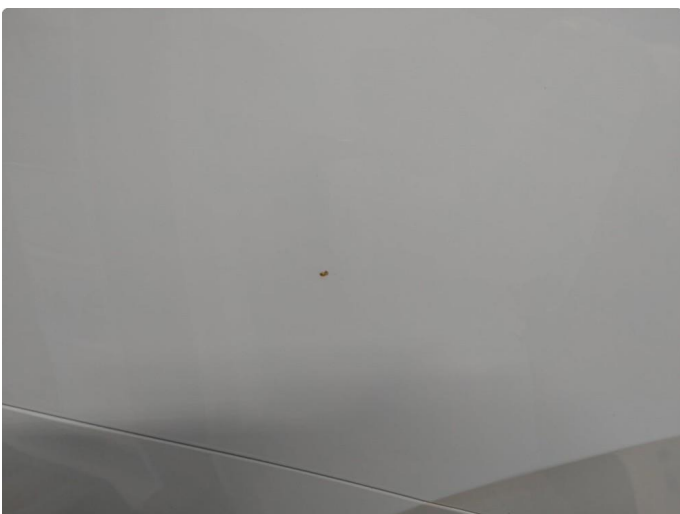
| Punkt | | Beskrivelse | Plassering |
|---|---|---|---|
| 1.3 | Skjermer | ripe(r) | høyre bak |

1.3 Ripe(r)

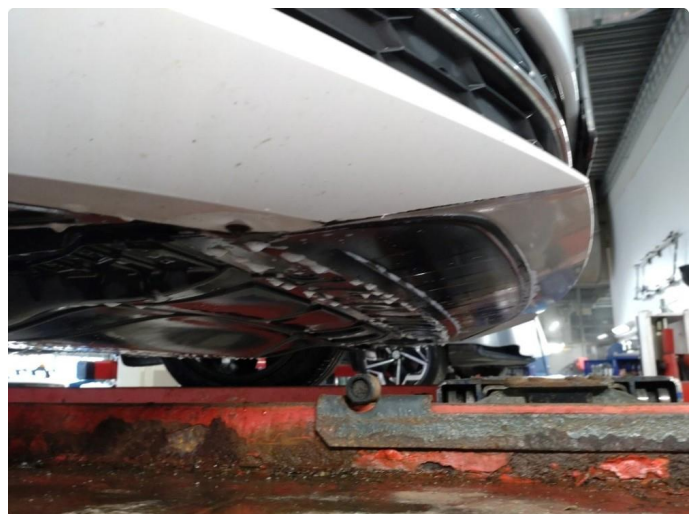
| Punkt | | Beskrivelse | Plassering |
|---|---|---|---|
| 1.4 | Støtfanger | skrubbskader underkant | foran |

1.4 Skrubbskader underkant

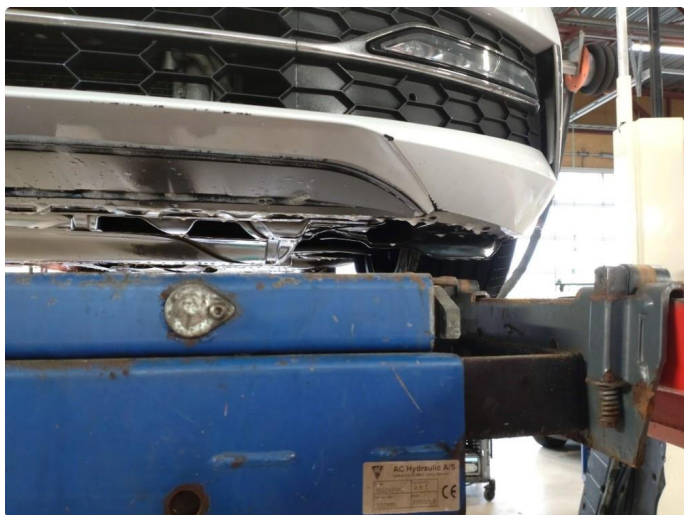
1.4 Skrubbskader underkant

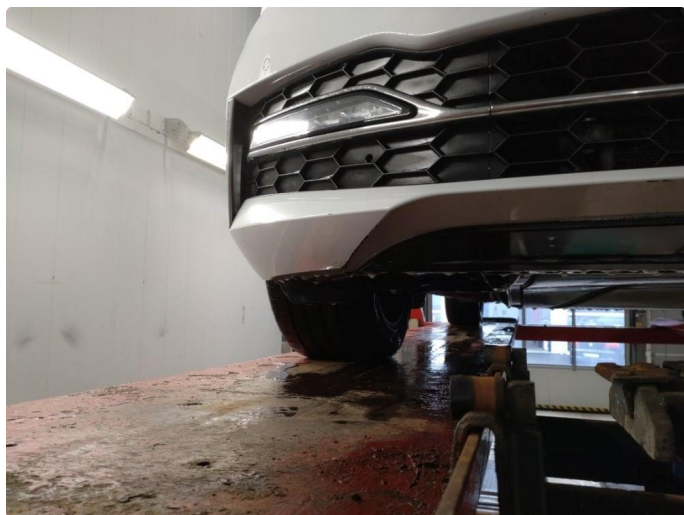
1.4 Skrubbskader underkant
