**VOLKSWAGEN E-GOLF FORHJULSDRIFT**
**TESTDATO: 30.10.2025**
**KODE: 1855318**

**EB50399**

NBF Tilstandsrapport er utarbeidet av Norges Bilbransjeforbund og Forbrukerrådet.

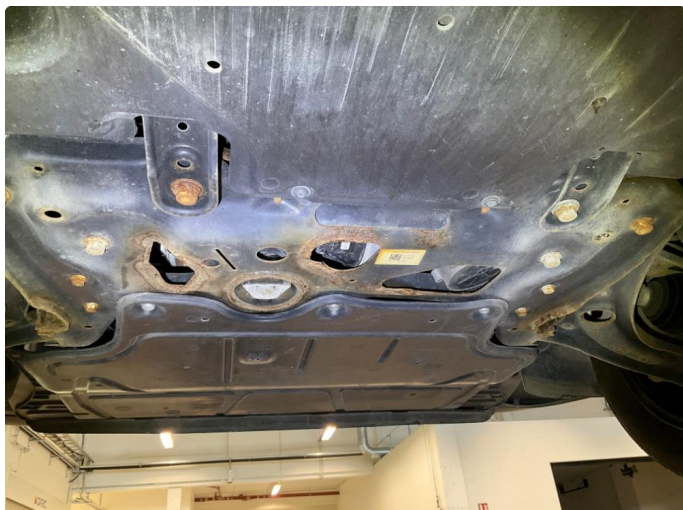
| Punkt | Beskrivelse | Plassering |
|---|---|---|
| 1.1 Under bil | Rust, normalt ihht alder og km, anbefaler behandling for å bevare kvalitet og funksjon over tid | |

1.1 Rust, normalt ihht alder og km, anbefaler behandling for å bevare kvalitet og funksjon over tid

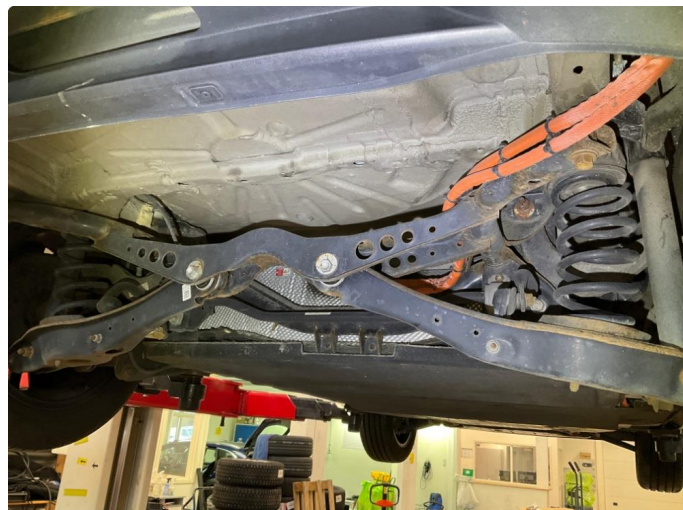
1.1 Rust, normalt ihht alder og km, anbefaler behandling for å bevare kvalitet og funksjon over tid

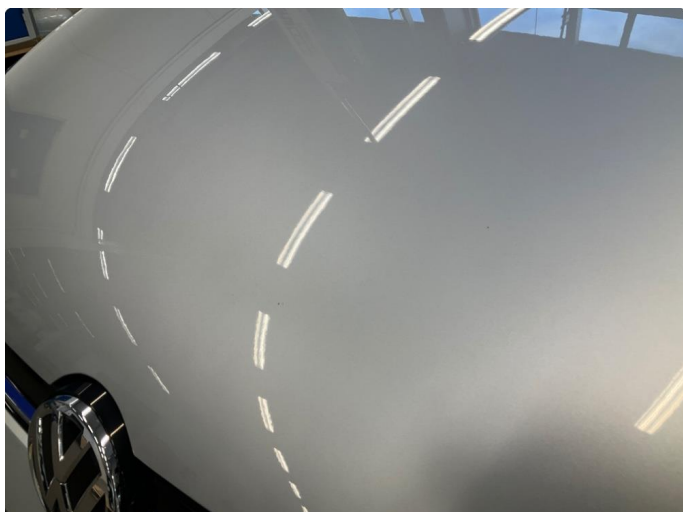
| Punkt | Beskrivelse | Plassering |
|---|---|---|
| 1.2 Panser | steinsprut | foran |

1.2 Steinsprut

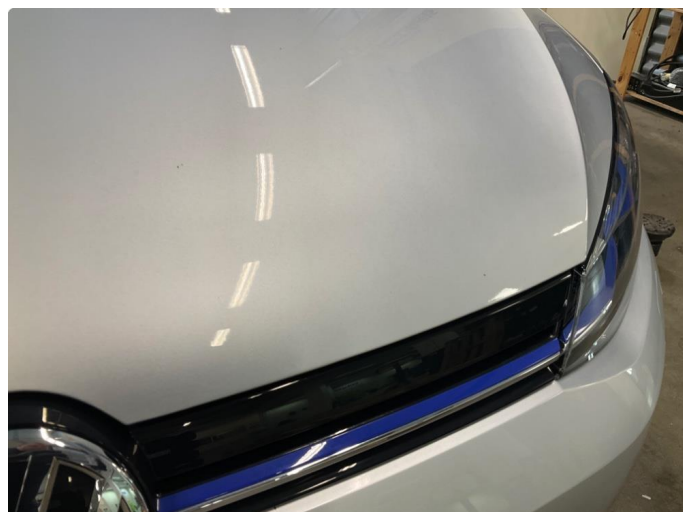
1.2 Steinsprut

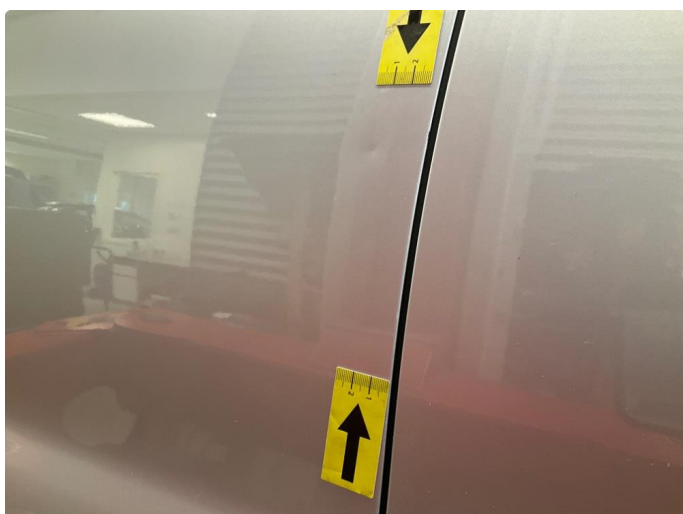
| Punkt | Beskrivelse | Plassering |
|---|---|---|
| 1.3 Dører | bulk | venstre foran |

1.3 Bulk

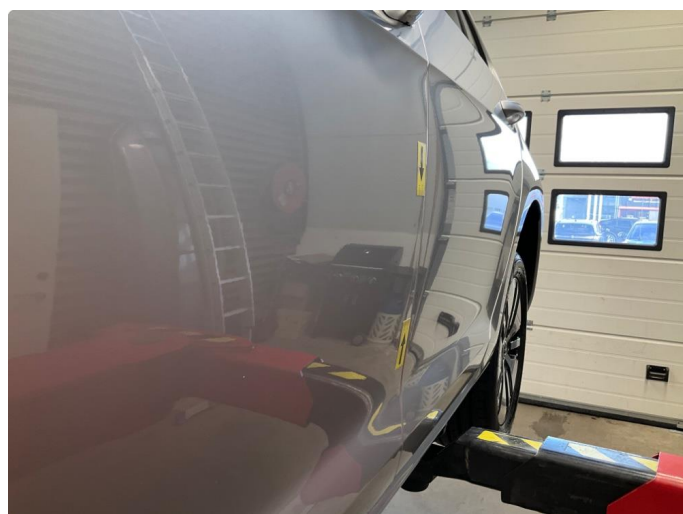
1.3 Bulk

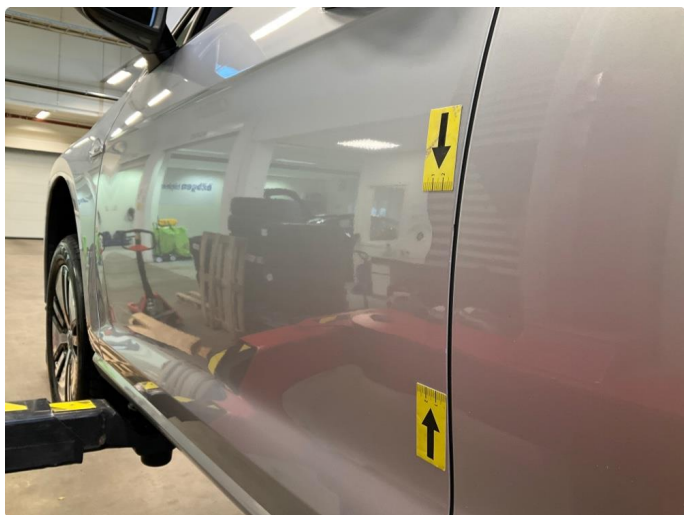
1.3 Bulk

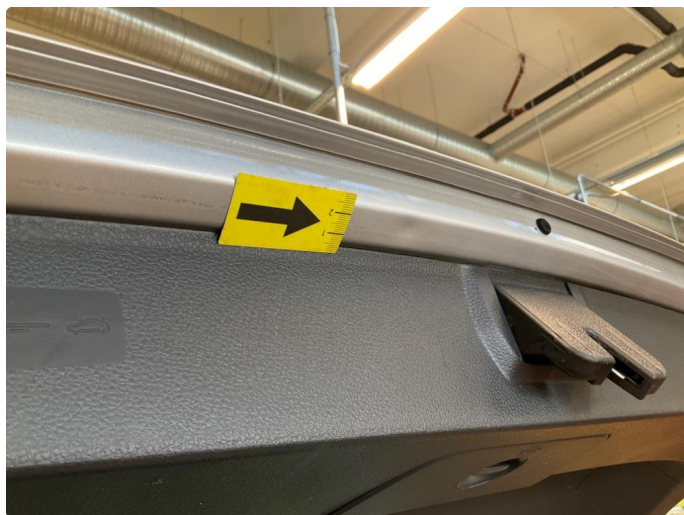
| Punkt | Beskrivelse | Plassering |
|---|---|---|
| 1.4 Bakluke | bulk | nede - indre |

1.4 Bulk

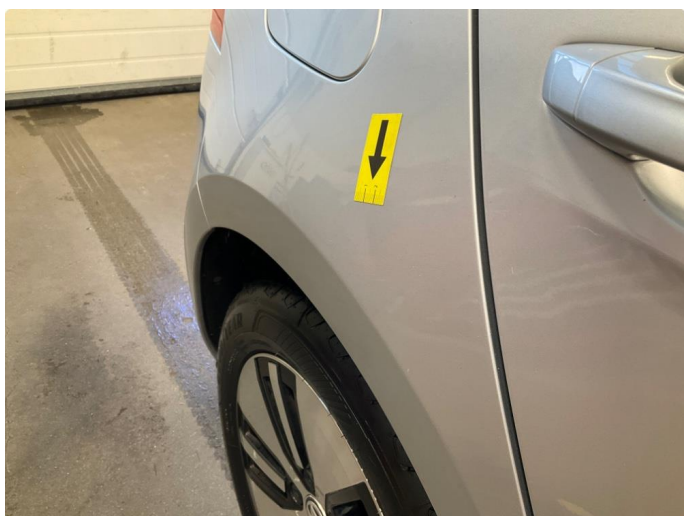
| Punkt | Beskrivelse | Plassering |
|---|---|---|
| 1.5 Skjermer | bulk | høyre bak |

1.5 Bulk

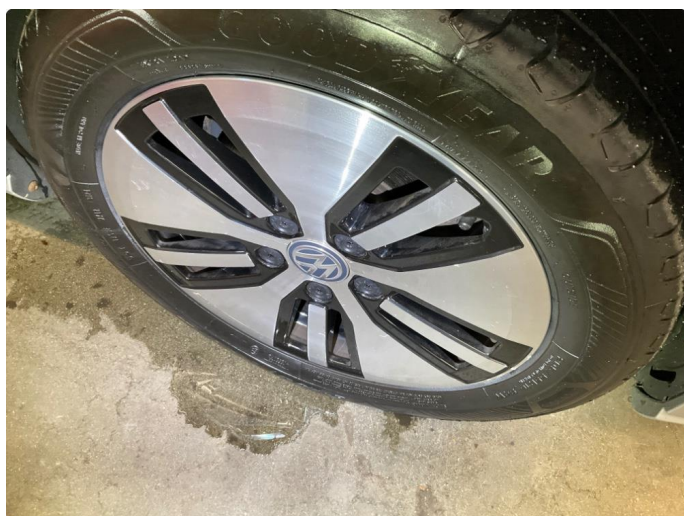
| Punkt | Beskrivelse | Plassering |
|---|---|---|
| 1.6 Dekk/Felger | påbegynnende oksidering | begge bak - begge foran |

1.6 Påbegynnende oksidering

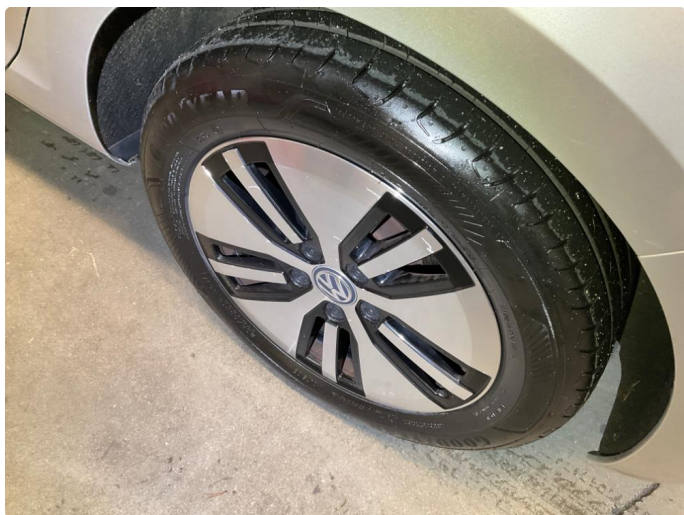
1.6 Påbegynnende oksidering

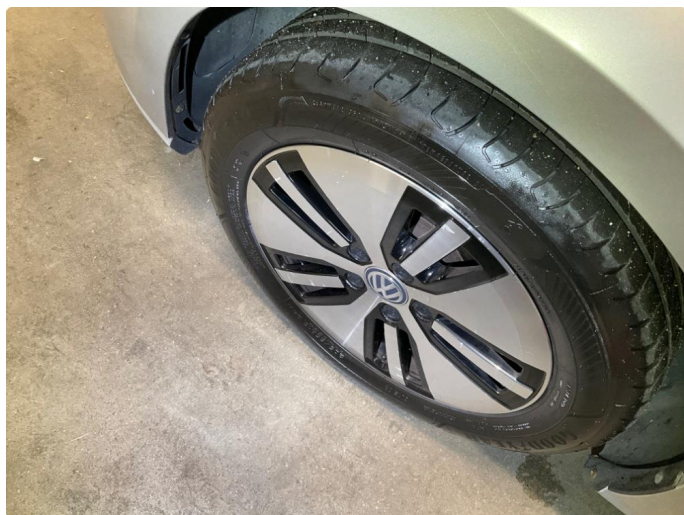
1.6 Påbegynnende oksidering

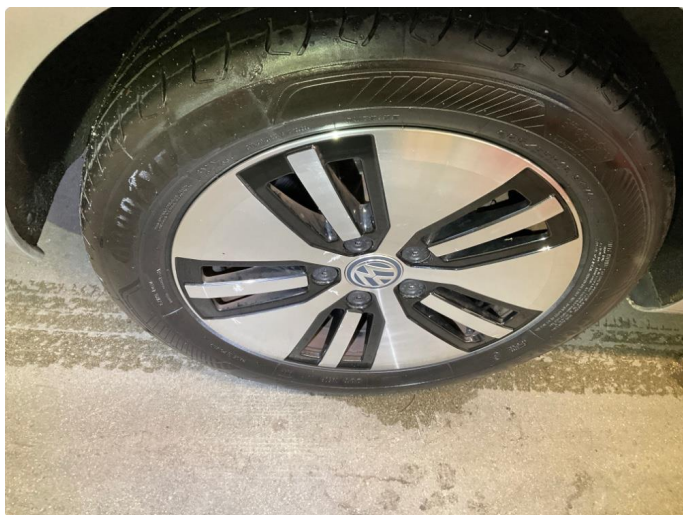
1.6 Påbegynnende oksidering

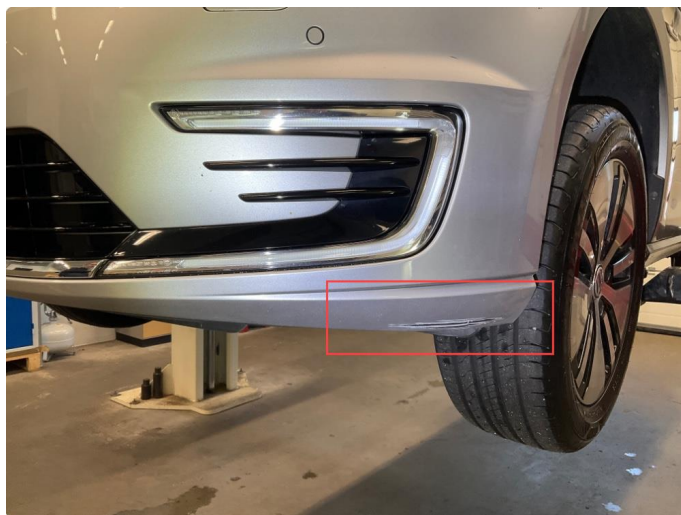
| Punkt | Beskrivelse | Plassering |
|---|---|---|
| 1.7 Støtfanger | ripe(r) | foran |

1.7 Ripe(r)

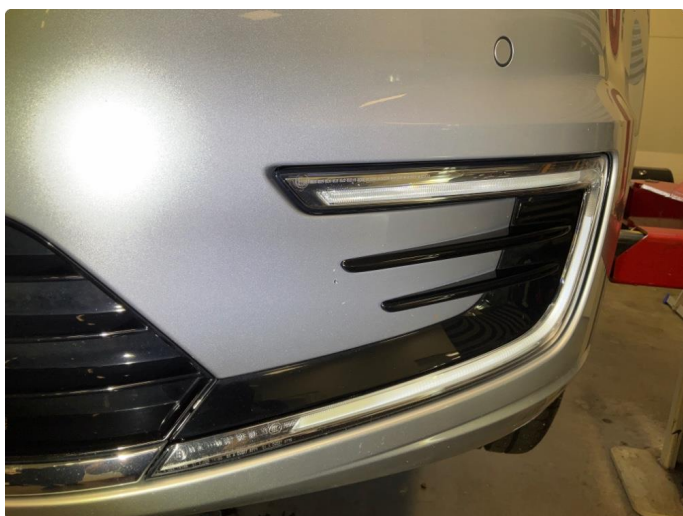
1.7 Ripe(r)

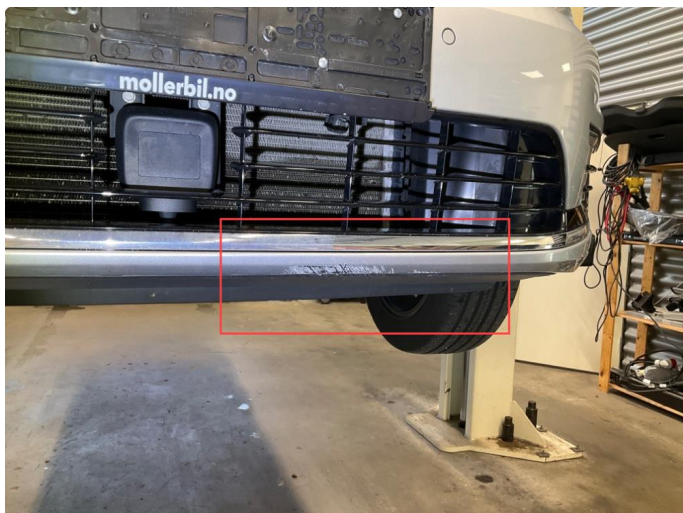
1.7 Ripe(r)

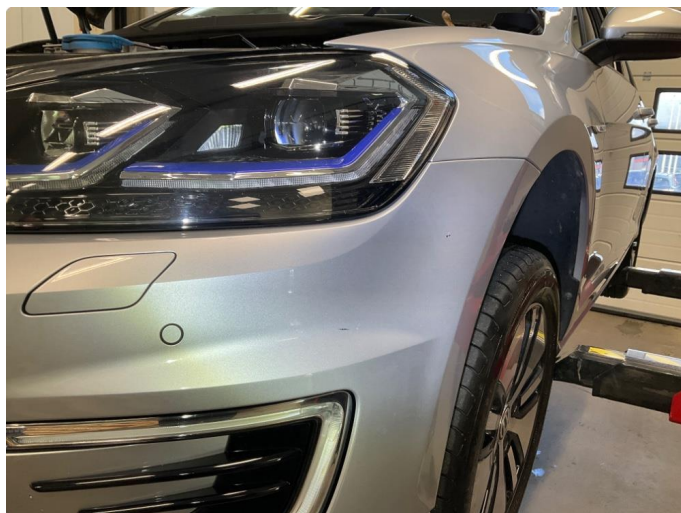
1.7 Ripe(r)

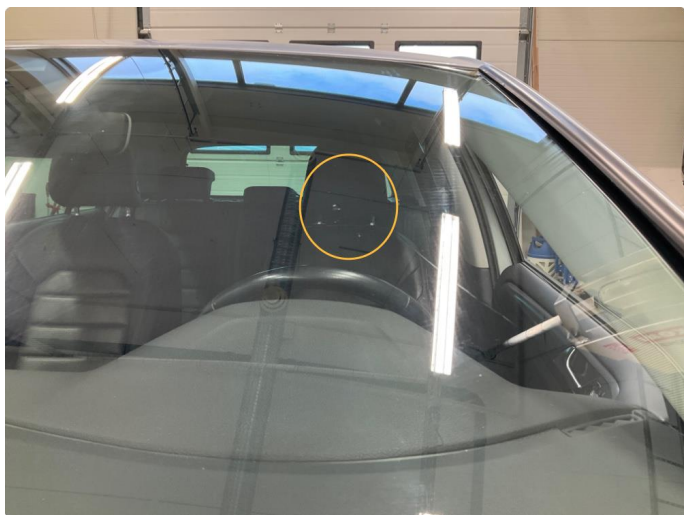
| Punkt | Beskrivelse | Plassering |
|---|---|---|
| 1.8 Frontvindu | steinsprut i synsfelt, er reparert | venstre foran |

1.8 Steinsprut i synsfelt, er reparert

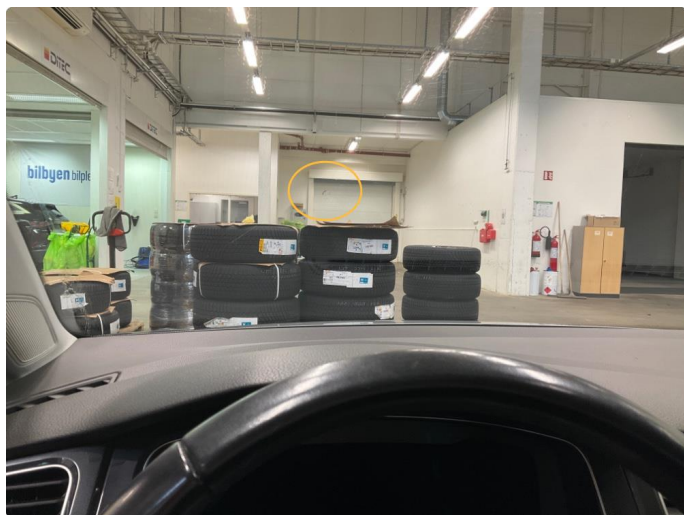
1.8 Steinsprut i synsfelt, er reparert

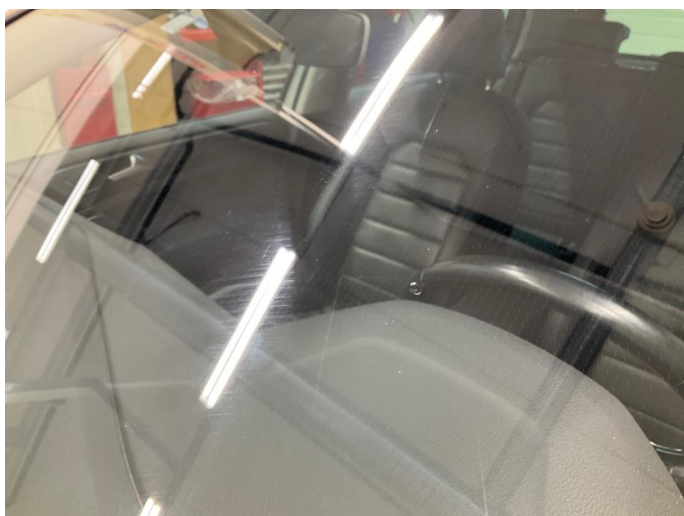
1.8 Steinsprut i synsfelt, er reparert
