## UF80494 - 2018 Skoda Karoq Offroad

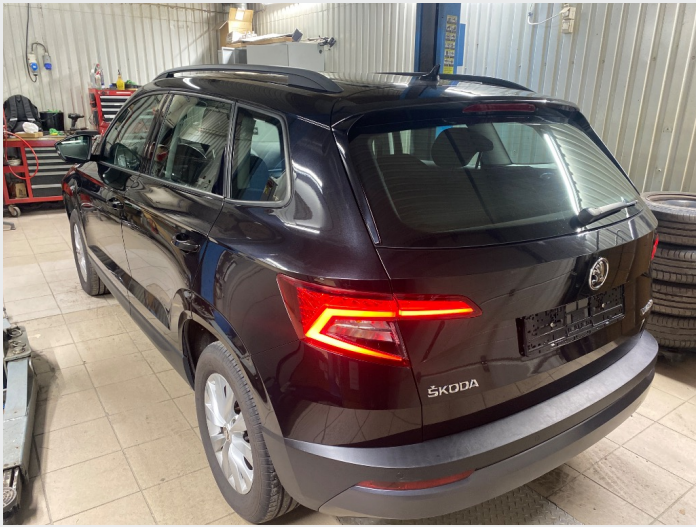
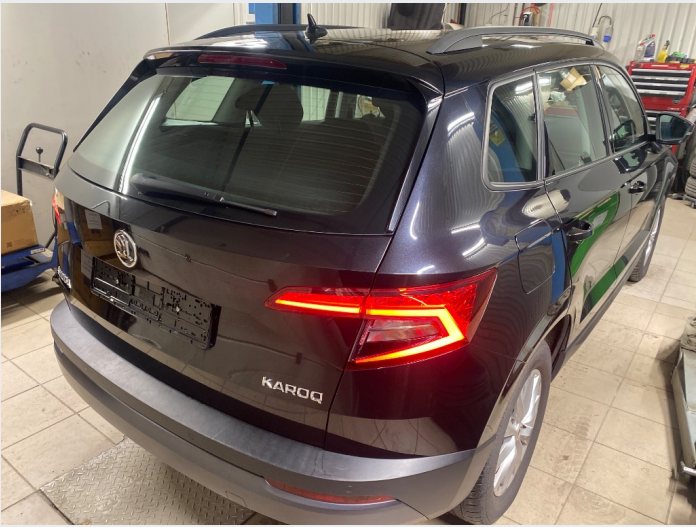
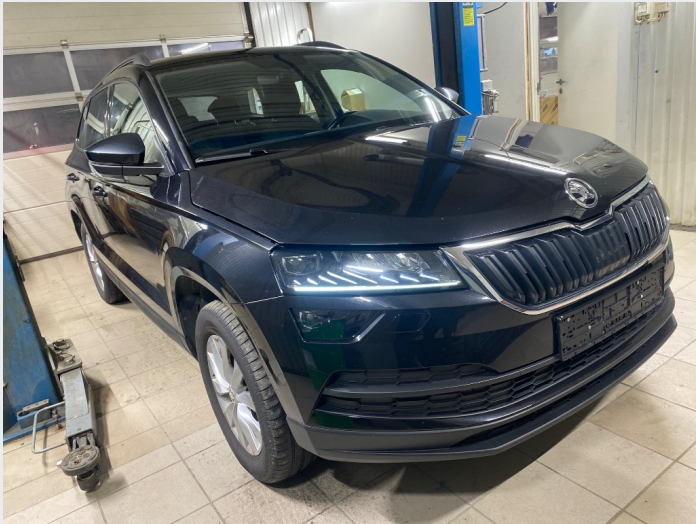
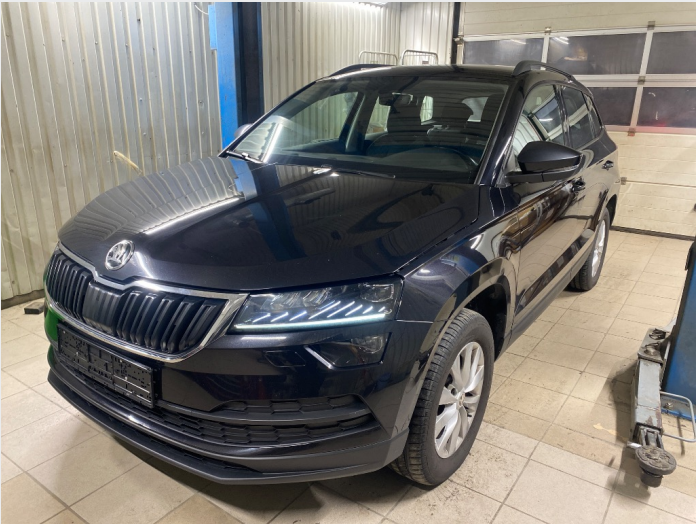
2.1 Eksteriør - Lakk - oversiktsbilder av bilen

2.1 oversiktsbilder av bilen

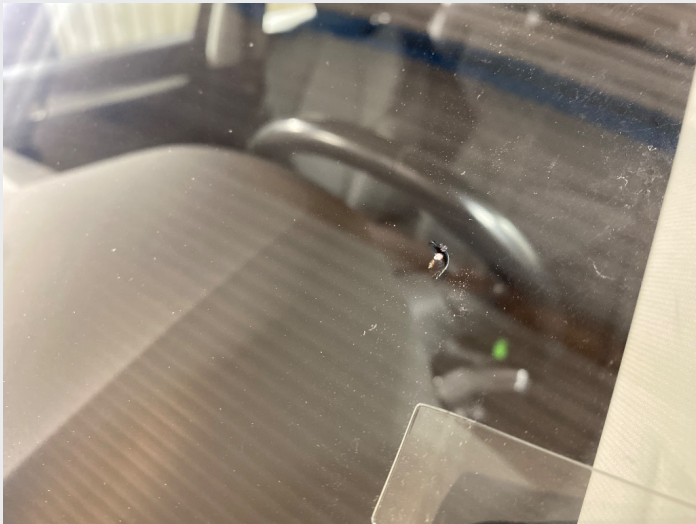
2.15 Eksteriør - Frontvindu/vinduer - Steinsprut frontrute

2.15 Steinsprut frontrute

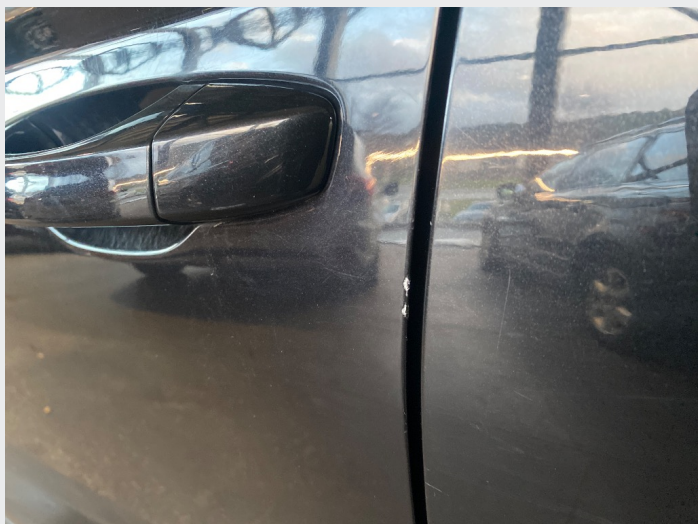
2.5 Eksteriør - Dører/bakluke - Høkl dørkant førerdør

2.5 Hakl dørkant førerdør
