# NAF Bruktbiltest

**Testdato**  
03.11.2025

| <b>Bilmerke</b> | KIA | <b>Motorstørrelse</b> | cm <sup>3</sup> |
| <b>Modell</b> | SOUL | <b>Motoreffekt</b> | 25 kW |

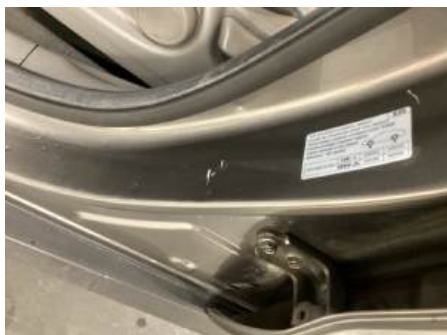
**1. Døråpning**

| Ref.Id | Repareres | Resultat | Beskrivelse |
|---|---|---|---|
| 97.1 | Døråpning | Sår eller skade: | Venstre fordør |

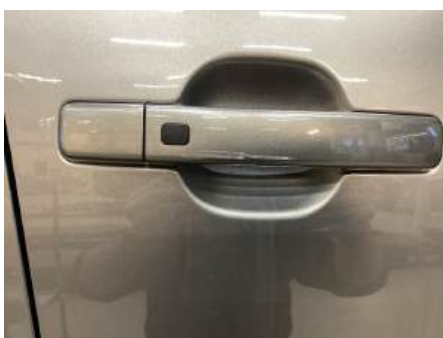
**5. Dør-/panseråpner**

| Ref.Id | Repareres | Resultat | Beskrivelse |
|---|---|---|---|
| 83.1 | Dør-/panseråpner | Skade på utvendig døråpner: | Høyre fordør |

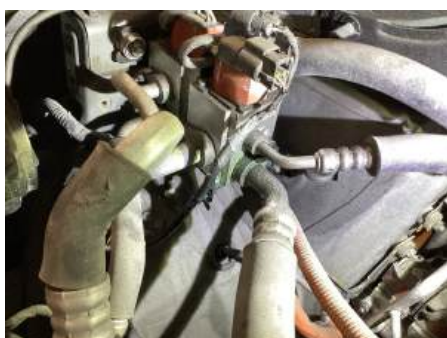
**7. Varmeapparat / klimaanlegg (AC)**

| Ref.Id | Repareres | Resultat | Beskrivelse |
|---|---|---|---|
| 50.4 | Varmeapparat / klimaanlegg (AC) | Svak eller ingen kjølevirkning fra AC | |

| Ref.Id | Punkt | Fråse | Måleverdi |
|---|---|---|---|
| 50.1 | Varmeapparat / klimaanlegg (AC) | Temperatur på luft inn i klimaanlegg | 20 °C |
| 50.2 | | Temperatur på luft ut av klimaanlegg | 16 °C |

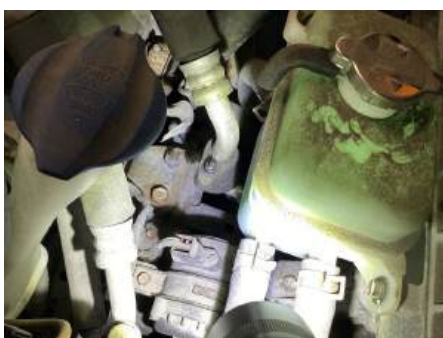
**8. Varmeapparat / klimaanlegg (AC)**

| Ref.Id | Repareres | Resultat | Beskrivelse |
|---|---|---|---|
| 50.14 | | * Lekkasje ac rør | |

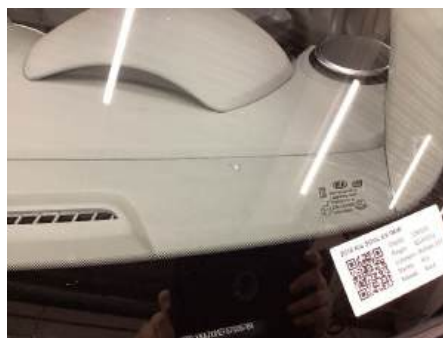
**12. Frontrute**

| Ref.Id | Repareres | Resultat | Beskrivelse |
|---|---|---|---|
| 81.2 | Frontrute | En eller flere steinsprutrosetter som ikke er utbedret<br>• Reparasjonsmetode: Reparasjon | |

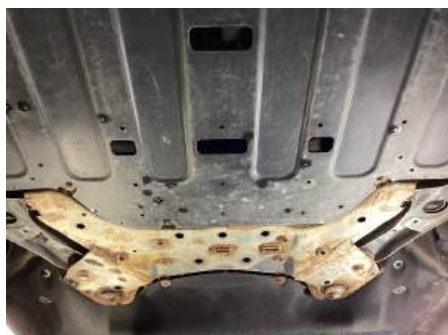
70. Underside

| Ref.Id | Opplysning | Resultat | Beskrivelse |
|---|---|---|---|
| 88.12 | Underside | Rustangrep i vognbunn / understell | Høyre, Venstre, Foran, Bak |
