NISSAN NISSAN X-TRAIL 131 HK MANUELL 4WD

TESTDATO: 03.11.2025

CHASSISNR: JN1TCNT32U0006123

NBF Tilstandsrapport er utarbeidet av Norges Bilbransjeforbund og Forbrukerrådet.

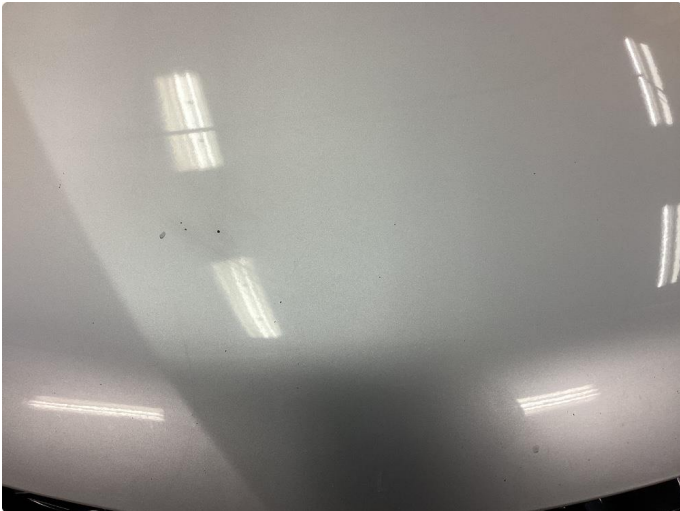
| Punkt | Beskrivelse | Plassering |
|---|---|---|
| 1.1 Panser | steinsprut | |

1.1 Steinsprut

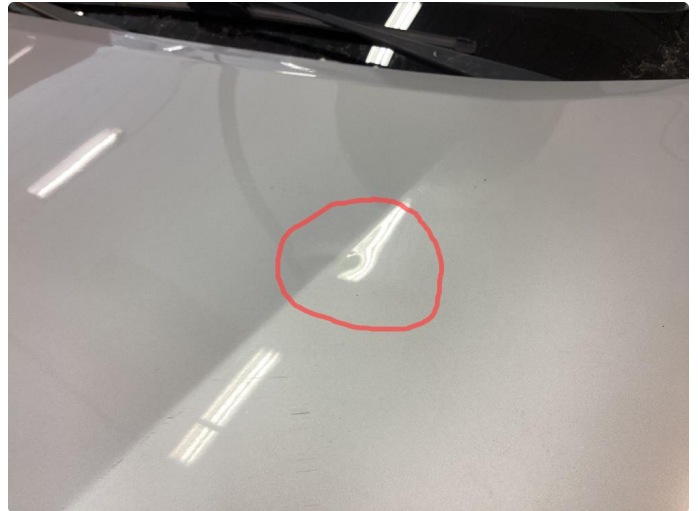
| Punkt | Beskrivelse | Plassering |
|---|---|---|
| 1.2 Panser | bulk | |

1.2 Bulk

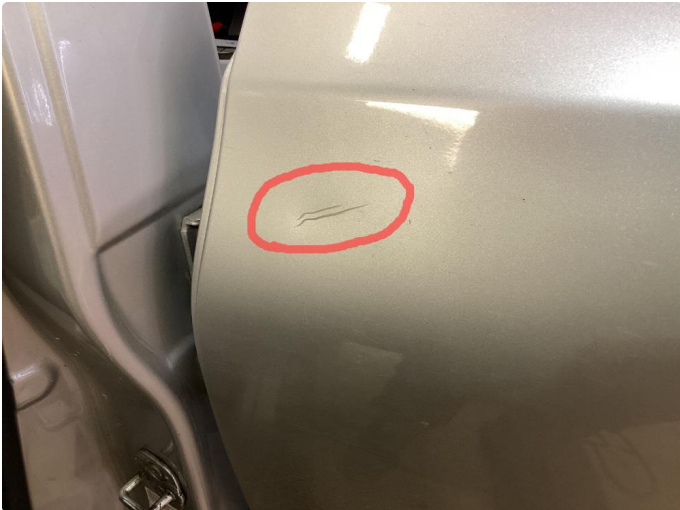
| Punkt | Beskrivelse | Plassering |
|---|---|---|
| 1.3 Dører | bulk med lakkskade | venstre bak |

1.3 Bulk med lakkskade

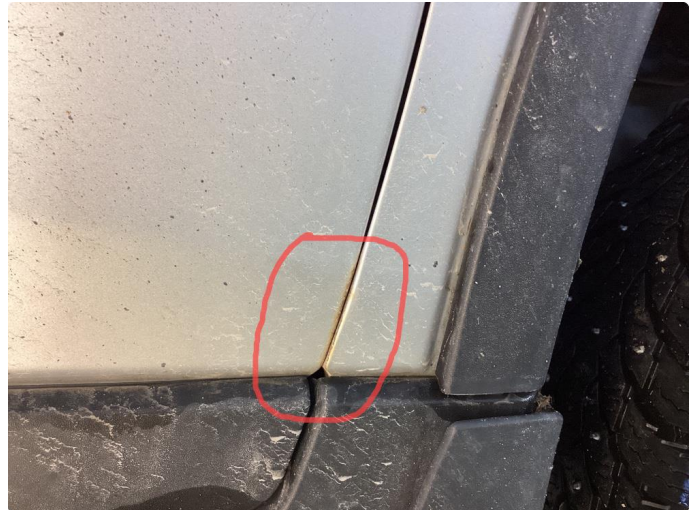
| Punkt | Beskrivelse | Plassering |
|---|---|---|
| 1.4 Dører | rust/korrosjon | høyre foran |

1.4 Rust/korrosjon

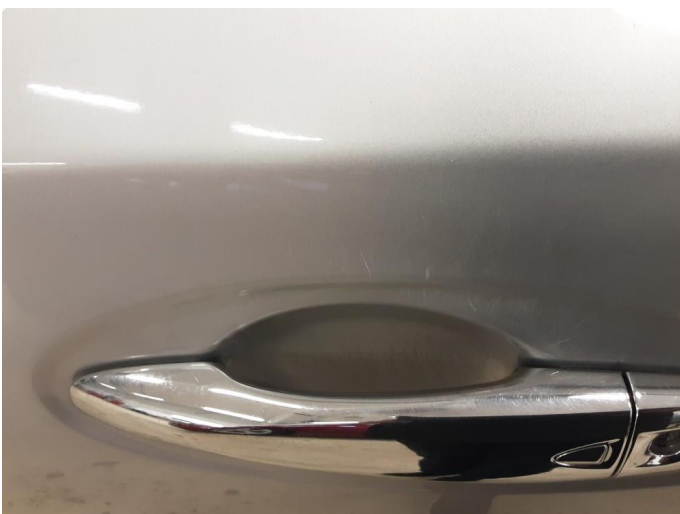
| Punkt | Beskrivelse | Plassering |
|---|---|---|
| 1.5 Dører | riper | venstre foran |

1.5 Riper

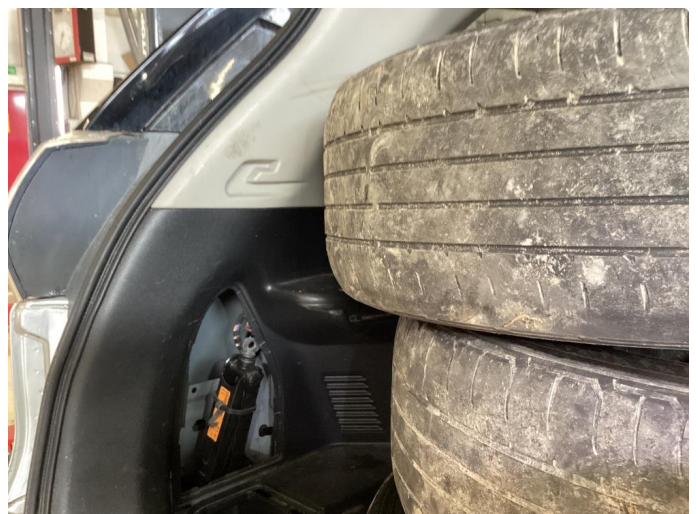
| Punkt | Beskrivelse | Plassering |
|---|---|---|
| 1.6 Dekk/Felger | skjev slitasje på sommerdekk | |

1.6 Skjev slitasje på sommerdekk

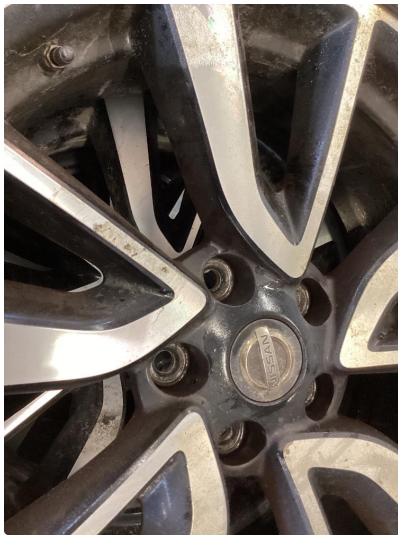
| Punkt | Beskrivelse | Plassering |
|---|---|---|
| 1.7 Dekk/Felger | betydelig oksidering | |

1.7 Betydelig oksidering

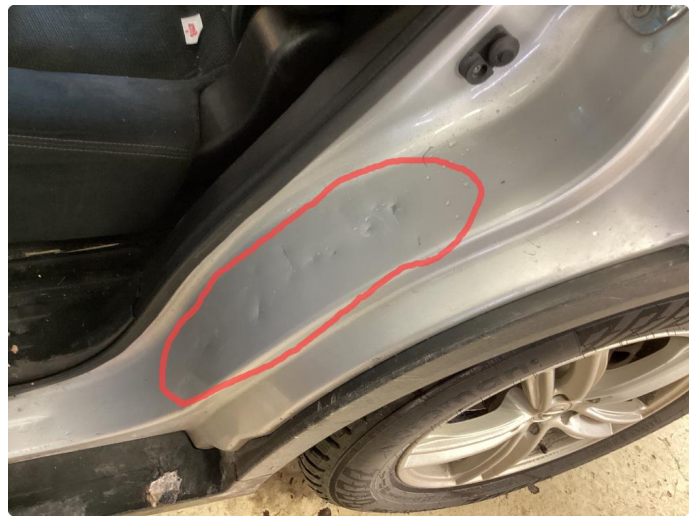
| Punkt | Beskrivelse | Plassering |
|---|---|---|
| 1.8 Døråpning | bulk | begge bak |

1.8 Bulk

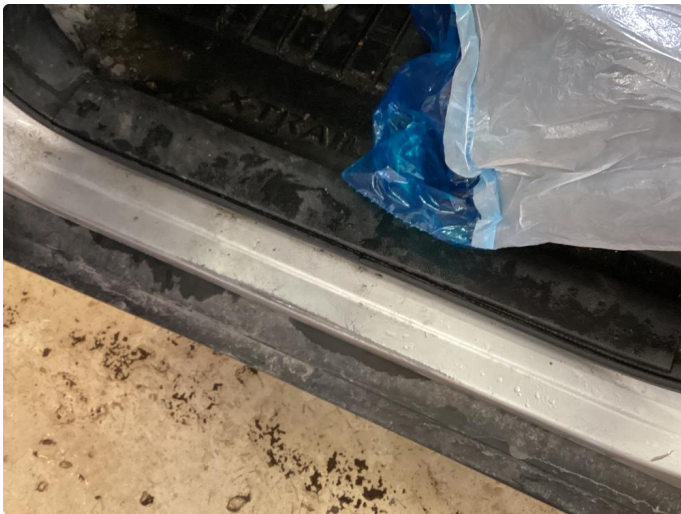
| Punkt | Beskrivelse | Plassering |
|---|---|---|
| 1.9 Døråpning | slitt innsteg | begge foran |

1.9 Slitt innsteg

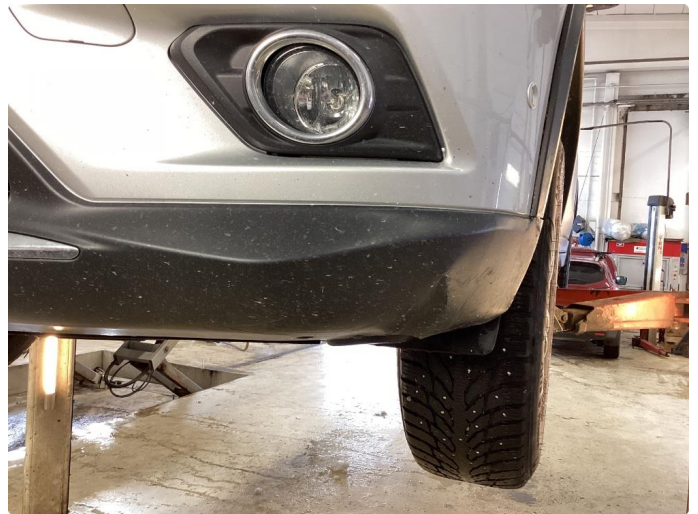
| Punkt | Beskrivelse | Plassering |
|---|---|---|
| 1.10 Støtfanger | p-bulk | venstre foran |

1.10 P-bulk

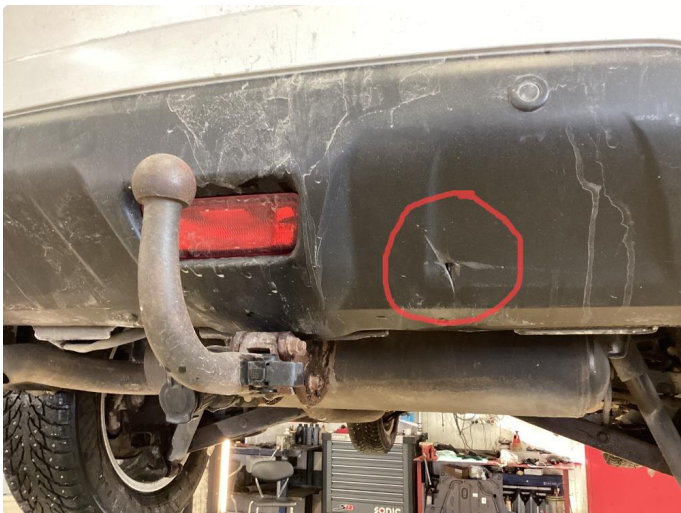
| Punkt | Beskrivelse | Plassering |
|---|---|---|
| 1.11 Støtfanger | sprukket | bak |

1.11 Sprukket

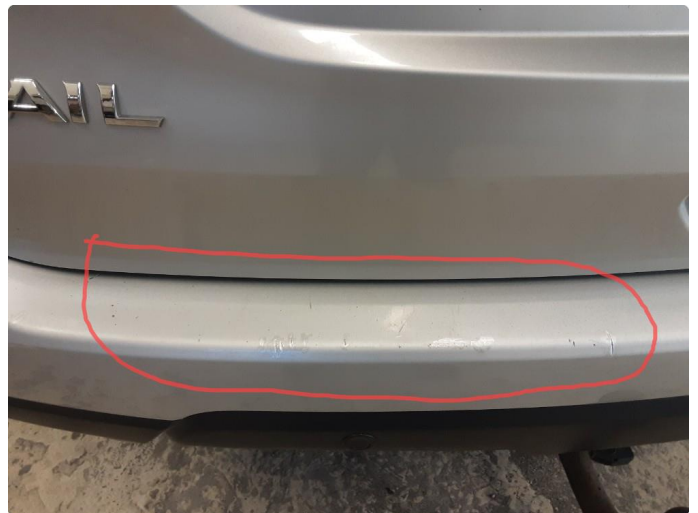
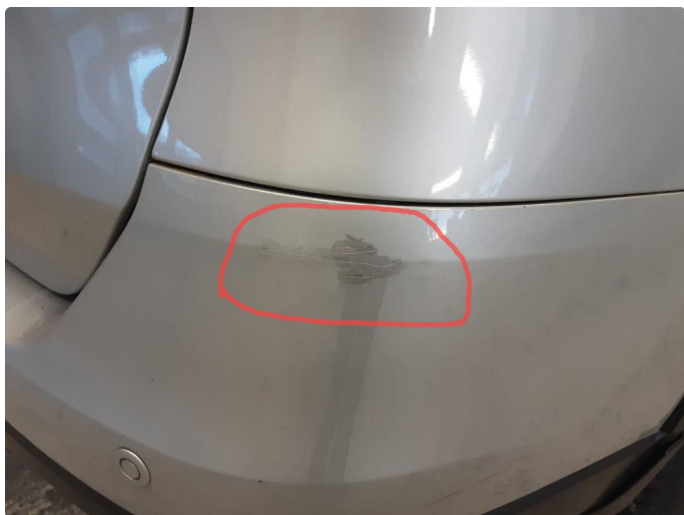
| Punkt | Beskrivelse | Plassering |
|---|---|---|
| 1.12 Støtfanger | ufagmessig utført arbeid | |

1.12 Ufagmessig utført arbeid

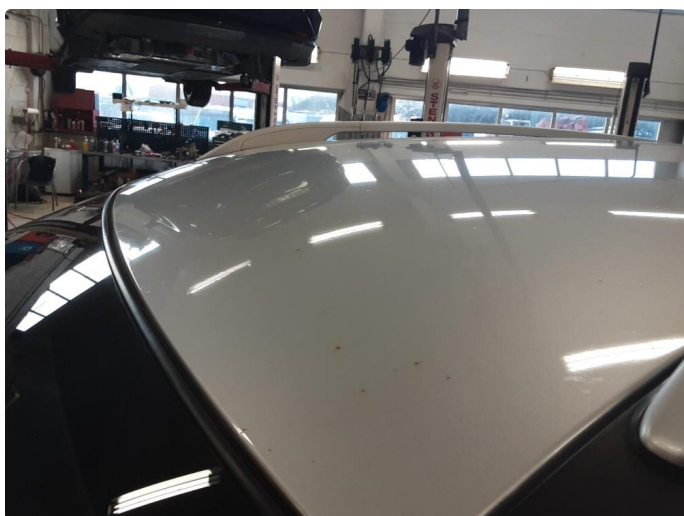
| Punkt | Beskrivelse | Plassering |
|---|---|---|
| 1.14 Tak | steinsprut med rust | |

1.14 Steinsprut med rust

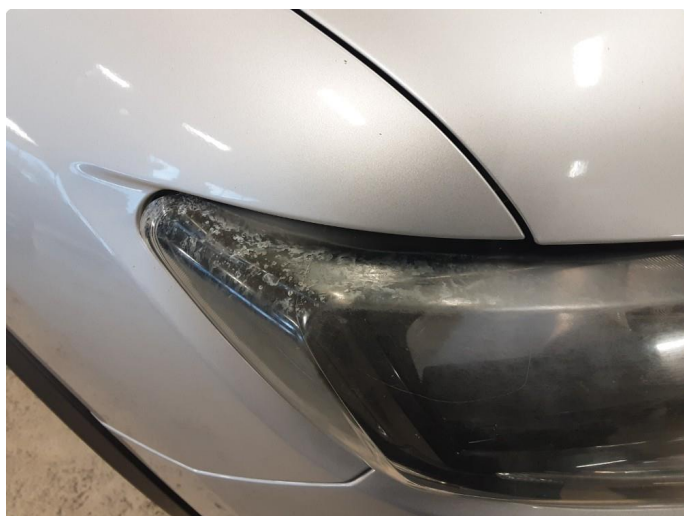
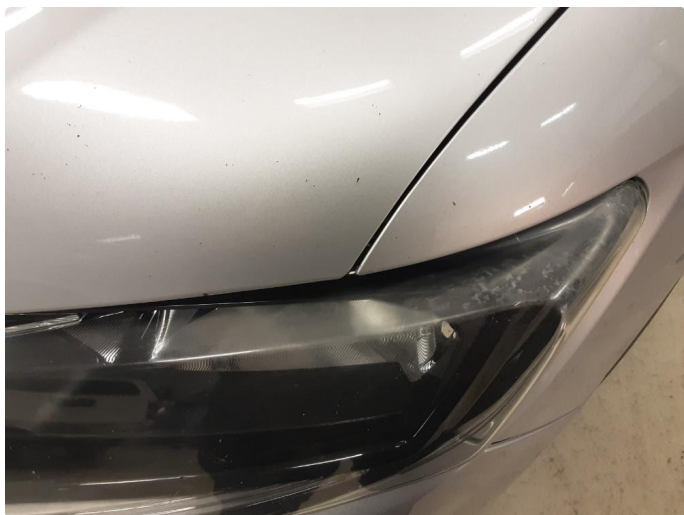
| Punkt | Beskrivelse | Plassering |
|---|---|---|
| 2.1 Lys foran | matte glass | |

2.1 Matte glass

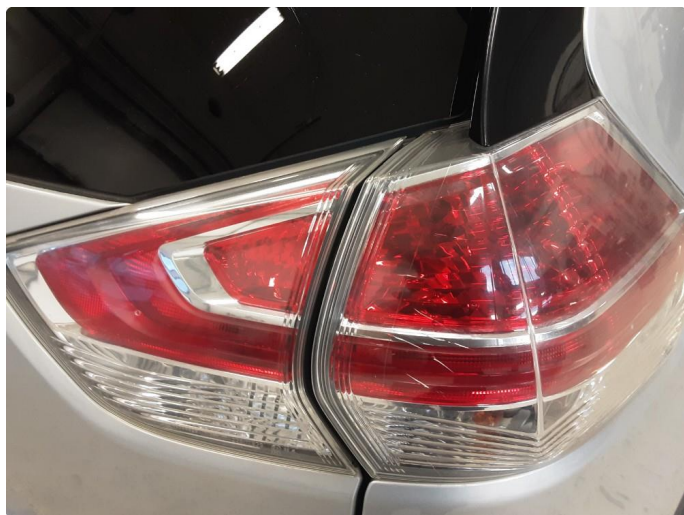
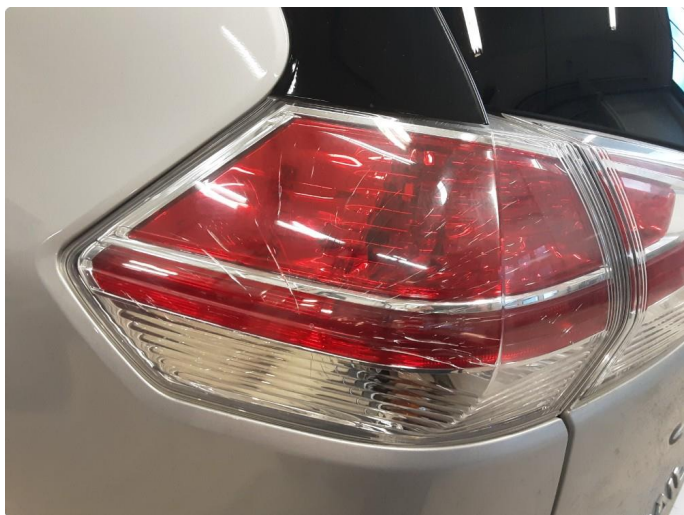
| Punkt | Beskrivelse | Plassering |
|---|---|---|
| 2.2 Lys bak | krakelering i plast | begge bak |

2.2 Krakelering i plast

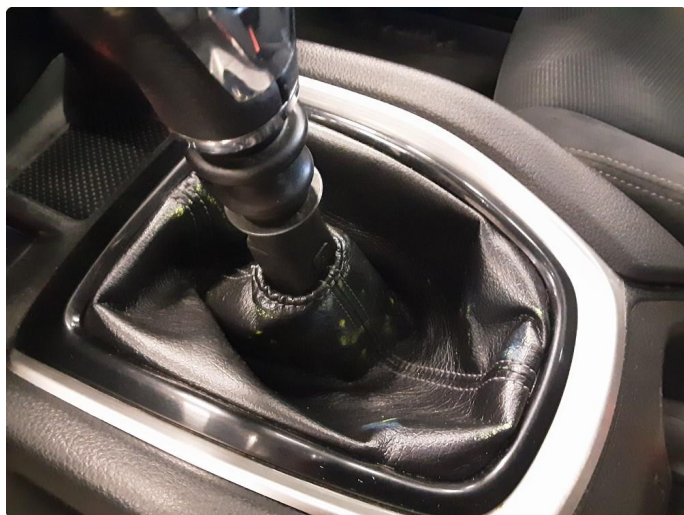
| Punkt | Beskrivelse | Plassering |
|---|---|---|
| 3.1 Midtkonsoll/midtarmlene | Malings flekker | |

3.1 Malings flekker

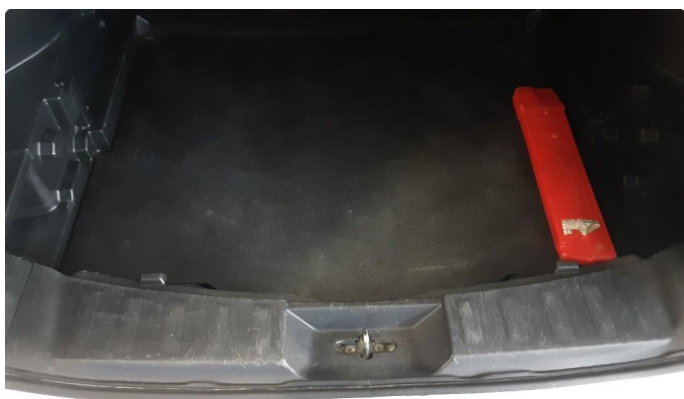
| Punkt | Beskrivelse | Plassering |
|---|---|---|
| 3.2 Tepper/bekledning | øvrige feil | |

3.2 Øvrige feil
