# NAF Bruktbiltest

**Testdato**  
27.10.2025

| <b>Bilmerke</b> | Nissan | <b>Motorstørrelse</b> | cm <sup>3</sup> |
| <b>Modell</b> | LEAF | <b>Motoreffekt</b> | 30 kW |

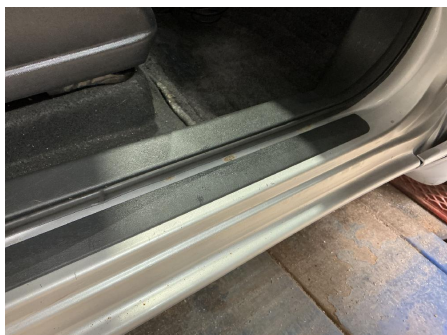
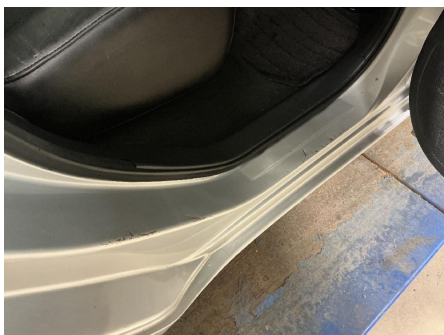
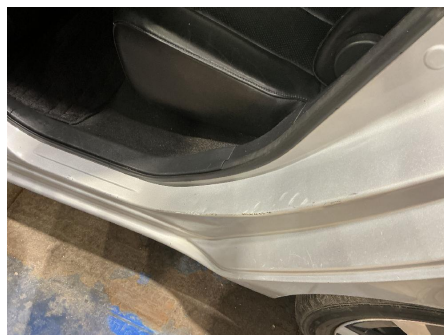
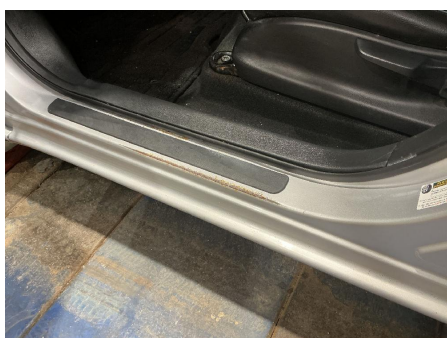
| Ref.Id | Repareres | Resultat | Beskrivelse |
|---|---|---|---|
| 97.1 | Døråpning | Sår eller skade: | Venstre fordør, Høyre fordør, Høyre bakdør, Venstre bakdør |

**1. Døråpning**

**2. Døråpning**

**3. Døråpning**

**4. Døråpning**

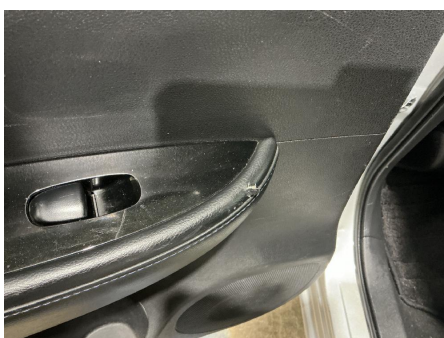
| Ref.Id | Repareres | Resultat | Beskrivelse |
|---|---|---|---|
| 96.1 | Dørtrekk | Hull/rift/flenge i dørtrekk: | Venstre bakdør |

**5. Dørtrekk**

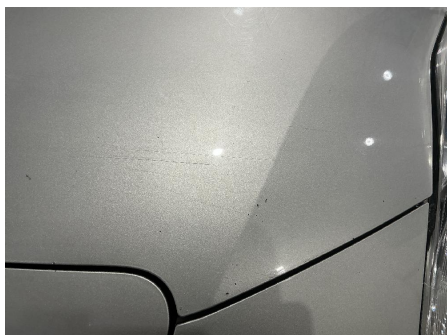
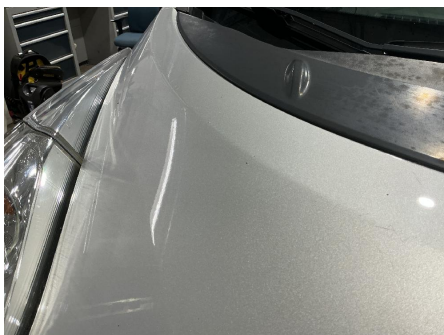
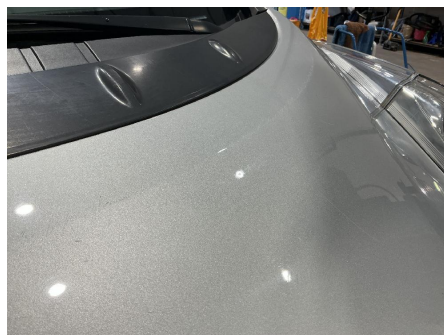
| Ref.Id | Repareres | Resultat | Beskrivelse |
|---|---|---|---|
| 86.12 | | Steinsprut/lakksår | Panser, Støtfanger foran |

**10. Panser**

**11. Panser**

**12. Panser**

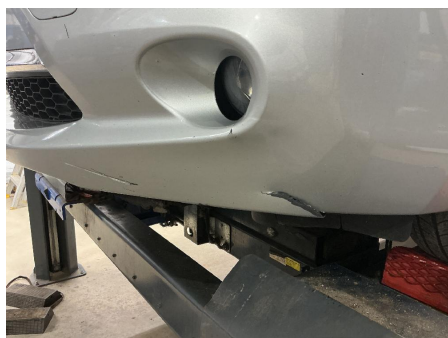
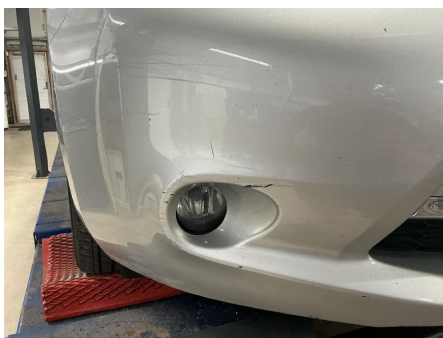
| Ref.Id | Repareres | Resultat | Beskrivelse |
|---|---|---|---|
| 86.4 | | Skadet: | Støtfanger foran, Høyre bakskjerm, Støtfanger bak |

**13. Støtfanger foran**

**14. Støtfanger foran**

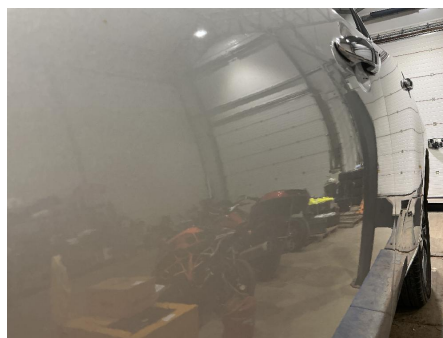
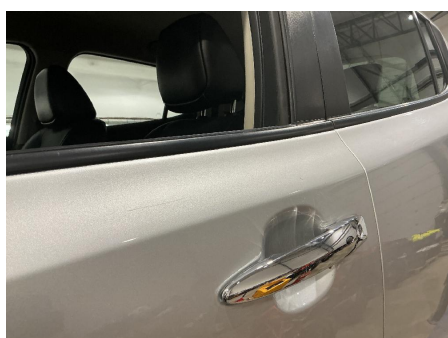
| Ref.Id | Repareres | Resultat | Beskrivelse |
|---|---|---|---|
| 86.1 | Lakk / karosseri utvendig | Bulk (er): | Venstre fordør, Venstre bakdør, Høyre bakdør, Høyre bakskjerm, Støtfanger bak |

**15. Venstre fordør**

**16. Venstre fordør**

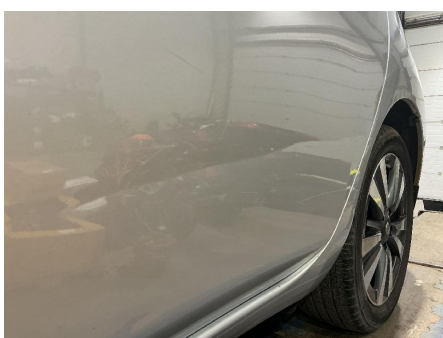
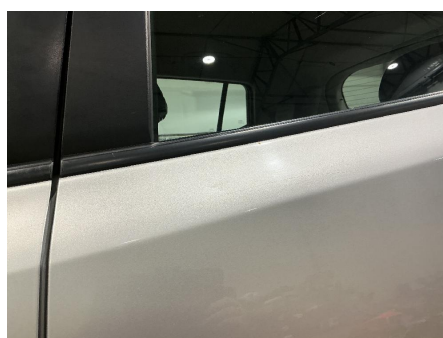
**17. Venstre bakdør**

**18. Venstre bakdør**

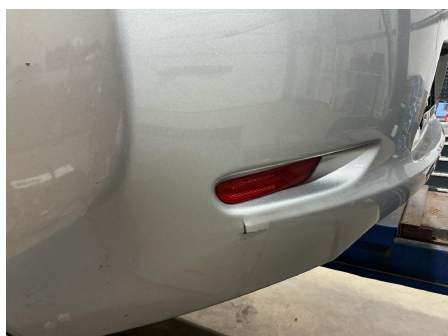
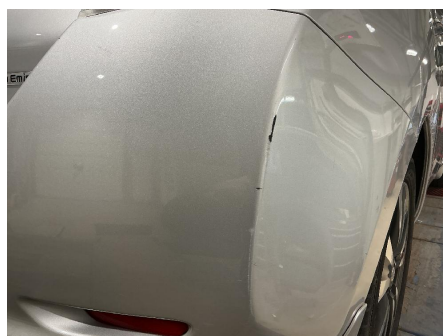
**19. Støtfanger bak**

**21. Støtfanger bak**

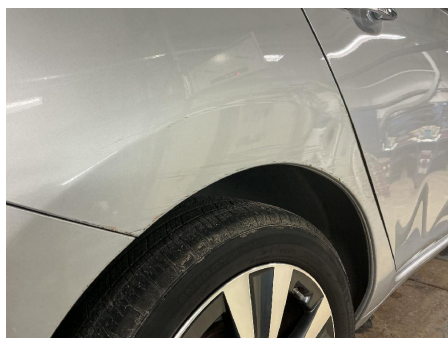
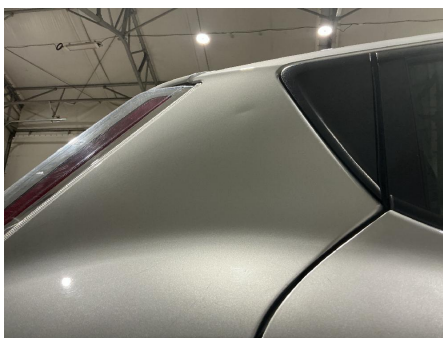
**22. Høyre bakskjerm**

**23. Høyre bakskjerm**

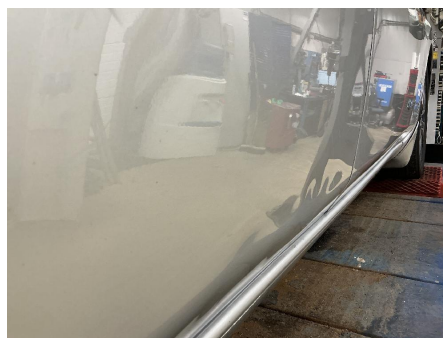
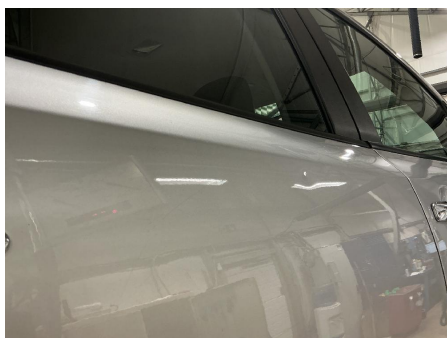
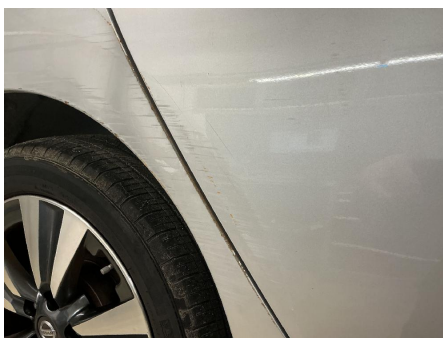
**24. Høyre bakdør**

**25. Høyre bakdør**

**26. Høyre bakdør**

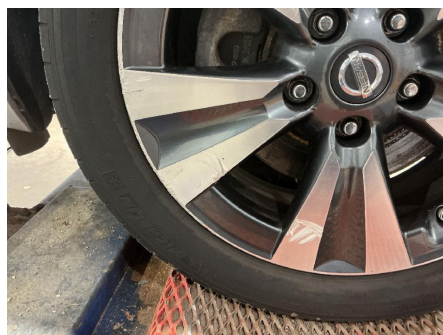
| Ref.Id | Repareres | Resultat | Beskrivelse |
|---|---|---|---|
| 66.8 | Felg | Vesentlig ripe / hakk inn til grunnmaterialet: | Venstre foran |

**30. Felg**

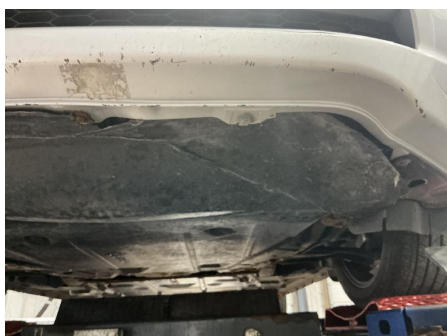
| Ref.Id | Repareres | Resultat | Beskrivelse |
|---|---|---|---|
| 88.2 | Underside | Skadet/løst plastdeksel: | Foran |

**31. Underside**

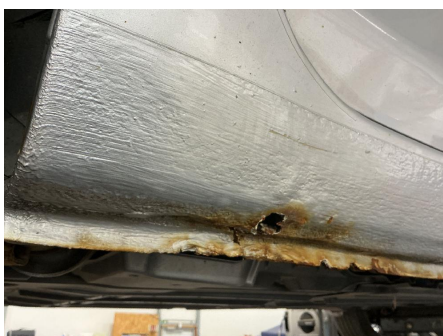
| Ref.Id | Repareres | Resultat | Beskrivelse |
|---|---|---|---|
| 86.10 | | Rust/rusthull: | Høyre sidekanal |

**32. Høyre kanal**
