MAZDA MAZDA CX-5 184 HK AUTOMAT 4WD

TESTDATO: 04.11.2025

AY39645

NBF Tilstandsrapport er utarbeidet av Norges Bilbransjeforbund og Forbrukerrådet.

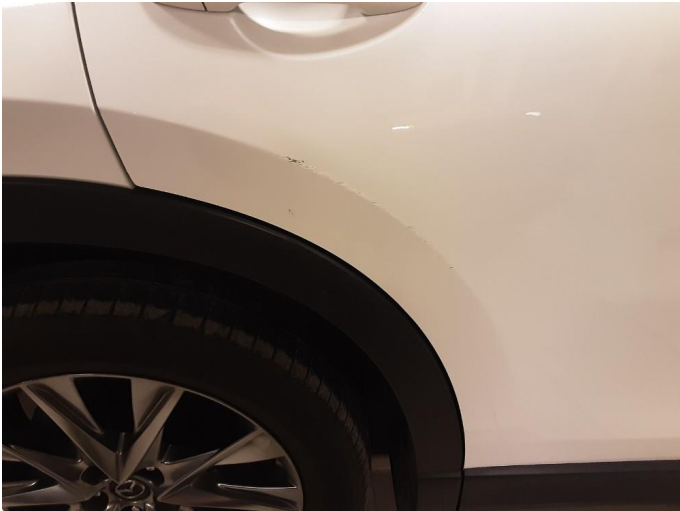
| Punkt | | Beskrivelse | Plassering |
|---|---|---|---|
| 1.1 | Dører | riper | høyre bak |

1.1 Riper

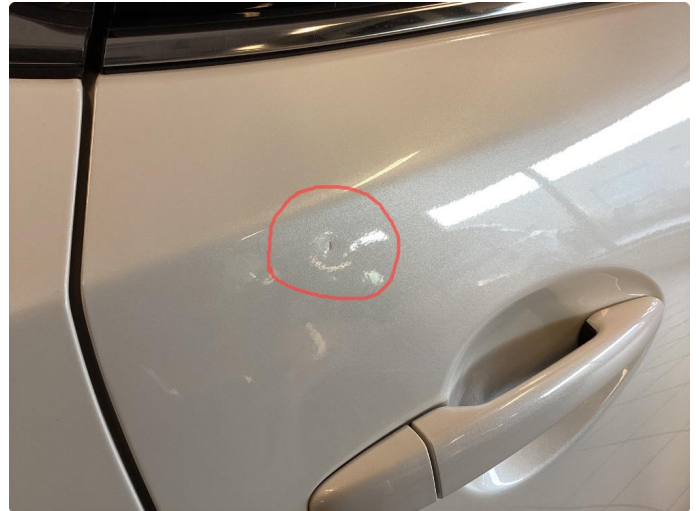
| Punkt | | Beskrivelse | Plassering |
|---|---|---|---|
| 1.2 | Dører | bulk med lakkskade | høyre bak |

1.2 Bulk med lakkskade

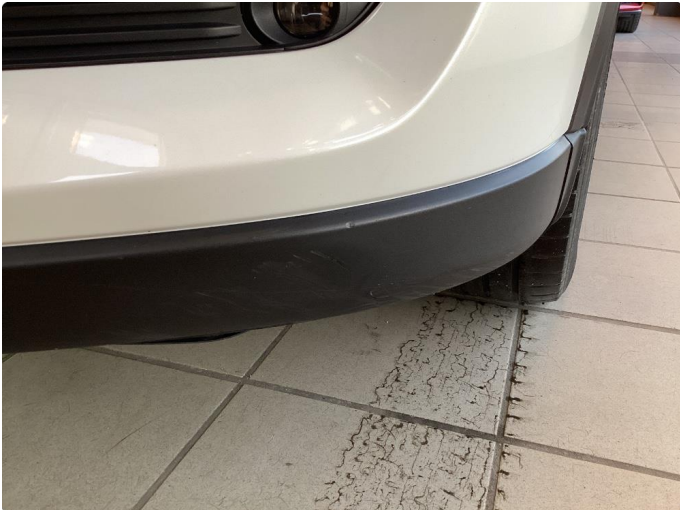
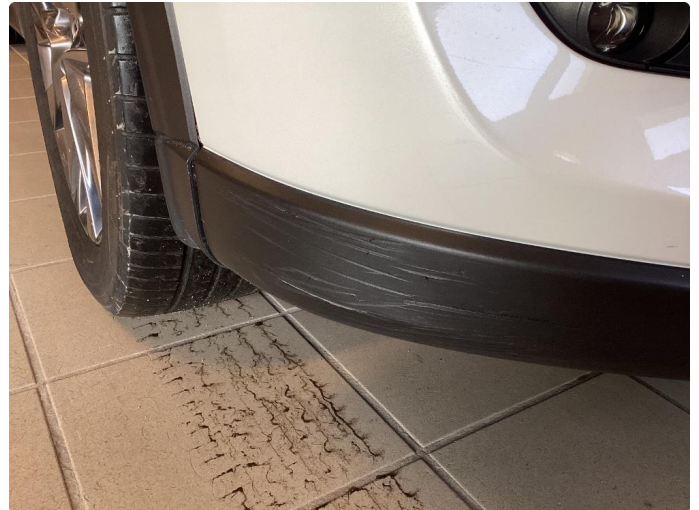
| Punkt | | Beskrivelse | Plassering |
|---|---|---|---|
| 1.3 | Støtfanger | ripe(r) | begge foran |

1.3 Ripe(r)

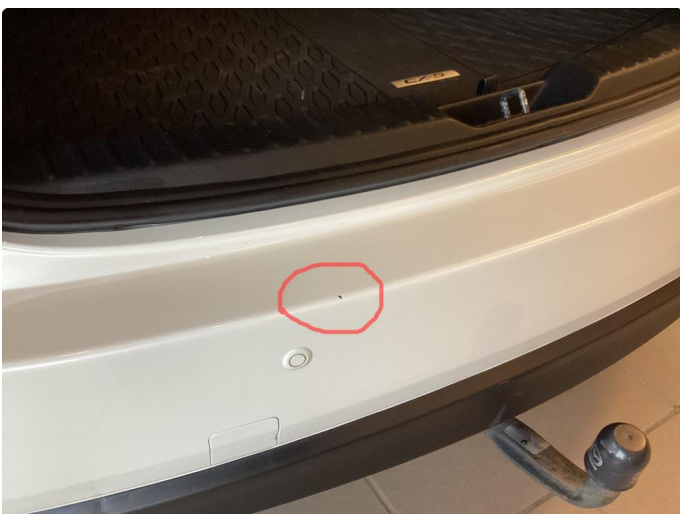
| Punkt | | Beskrivelse | Plassering |
|---|---|---|---|
| 1.4 | Støtfanger | Hakk/ripe | |

1.4 Hakk/ripe

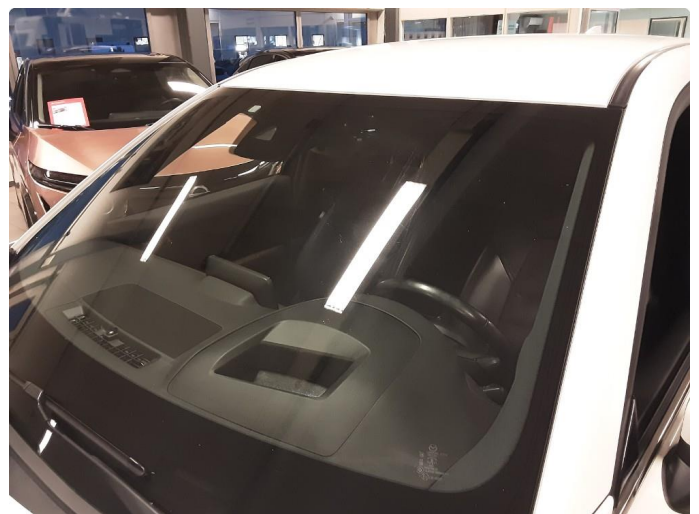
| Punkt | | Beskrivelse | Plassering |
|---|---|---|---|
| 1.5 | Frontvindu | Normal slitasje | |

1.5 Normal slitasje
