## TL29325 - 2014 Mitsubishi Pajero Offroad

## GENERELL BESKRIVELSE

ikke veldig unormal for alder men bilen bærer preg av slitasje og rust

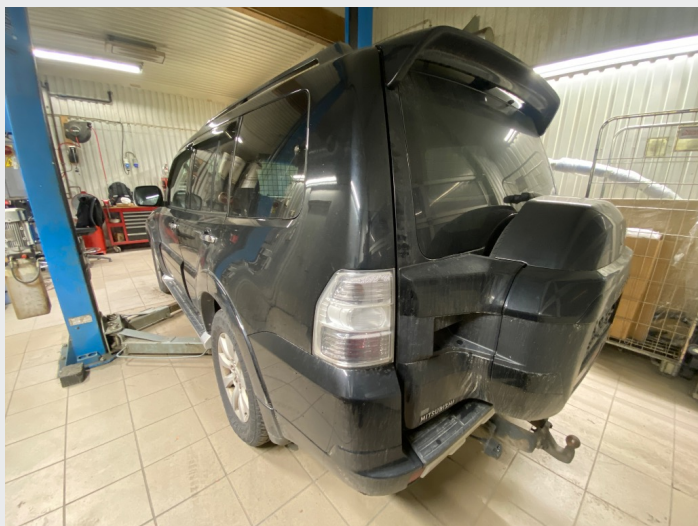
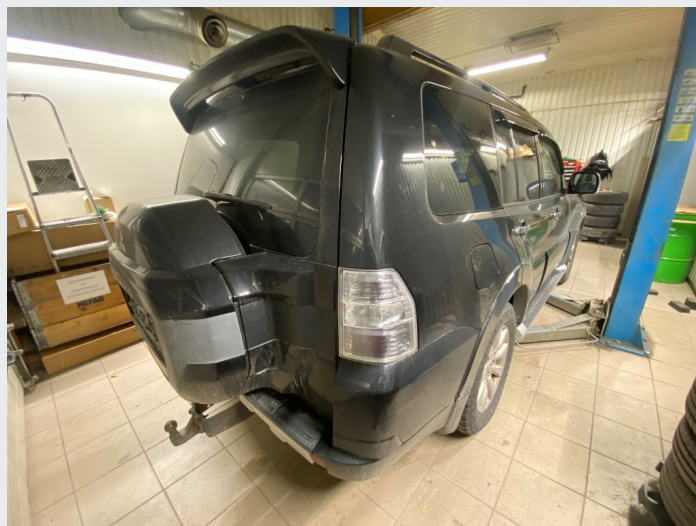
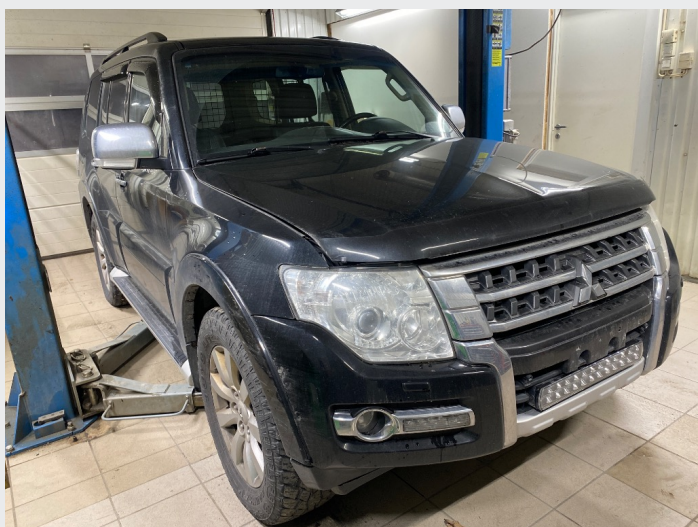
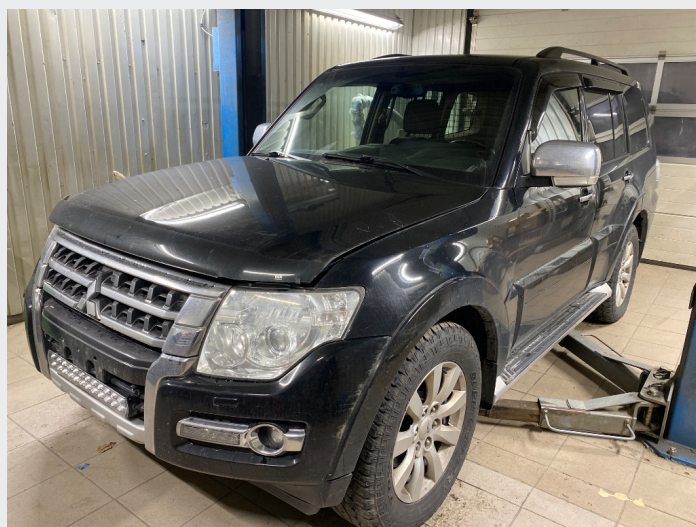
2.1 oversiktsbilder av bilen

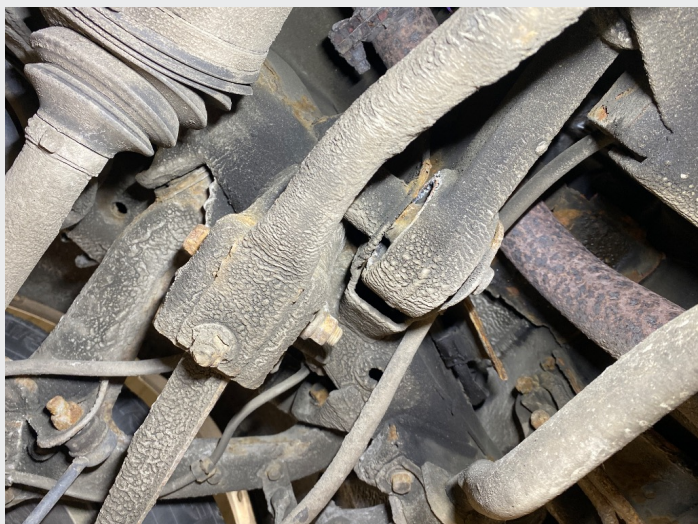
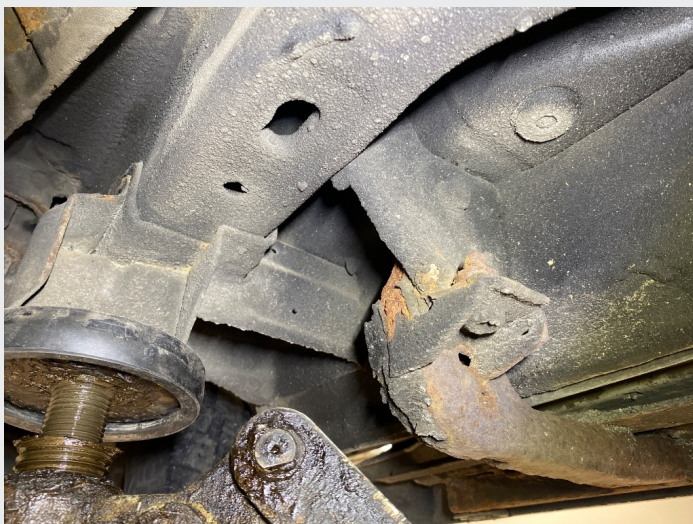
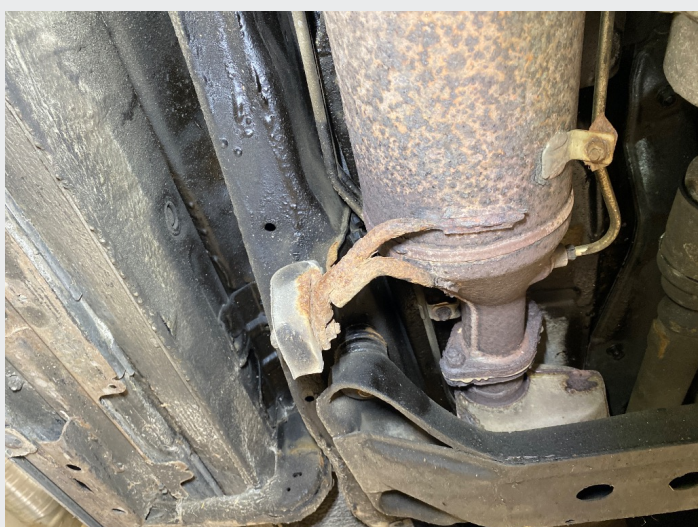
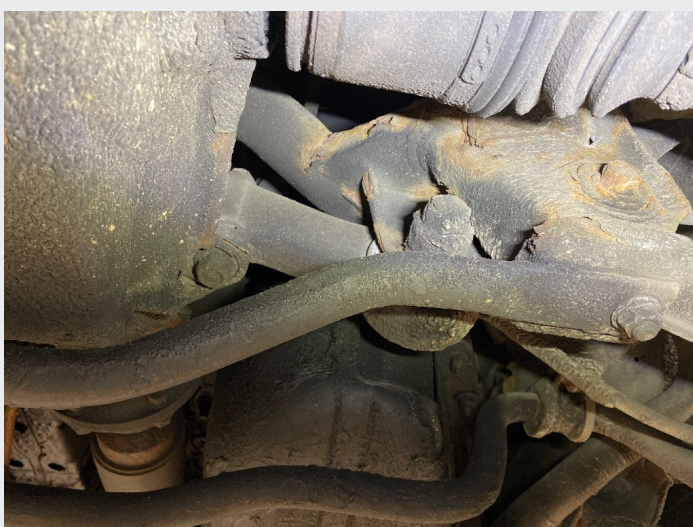
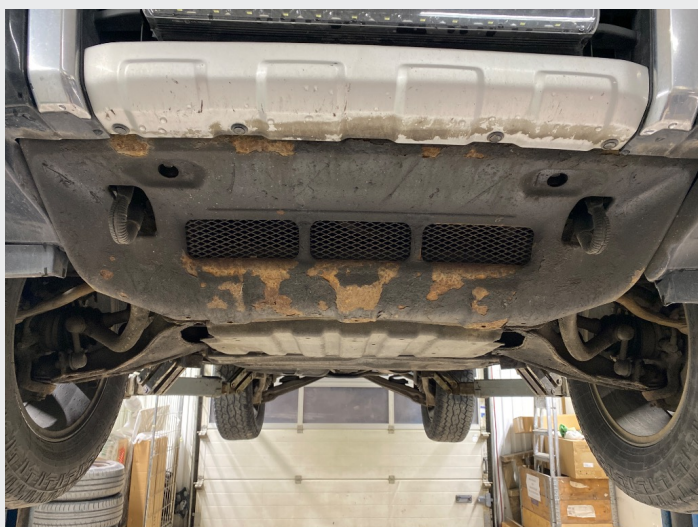
- 2.1 Eksteriør - Lakk - oversiktsbilder av bilen
- 2.2 Eksteriør - Antirustbehandling/under bil - Rust under bil
- 2.3 Eksteriør - Panser - Lakkflass panser

2.2 Rust under bil

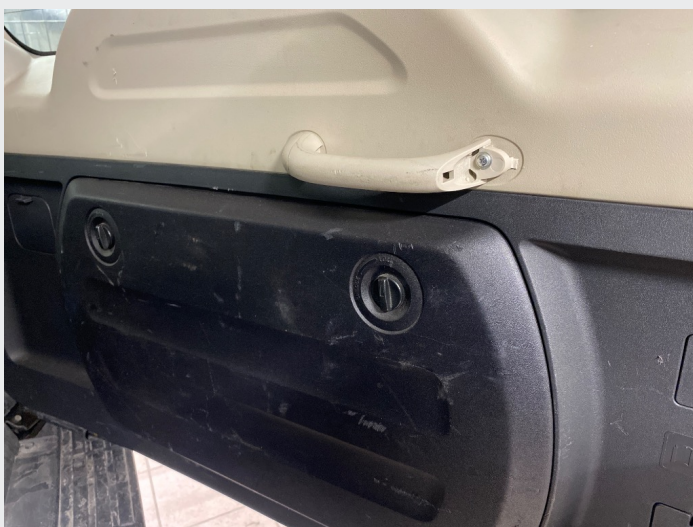
4.4 Slitasje og mangler ett deksel over håndtak bakluke

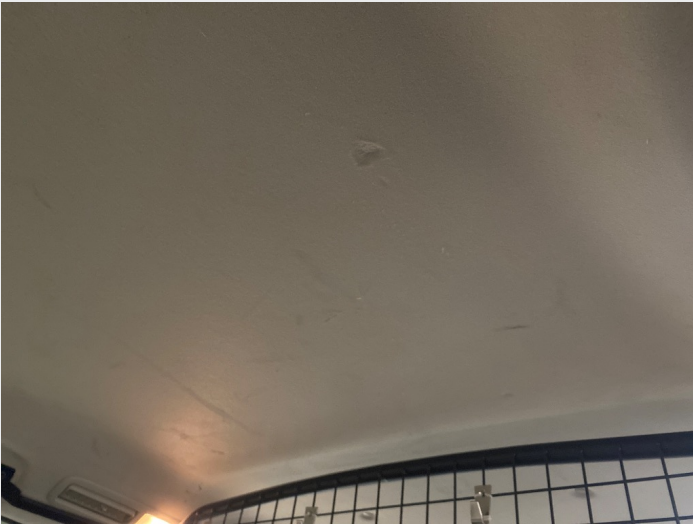
4.6 Bulket og skittent taktrekk

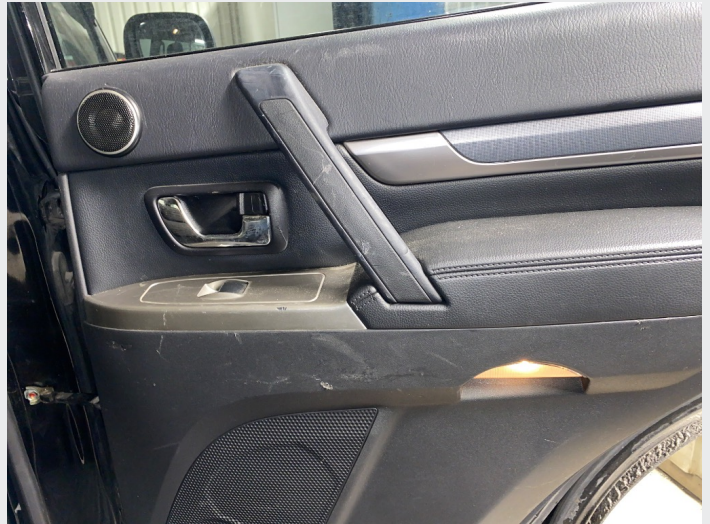
4.4 Slitasje dørtrekk høyre bak

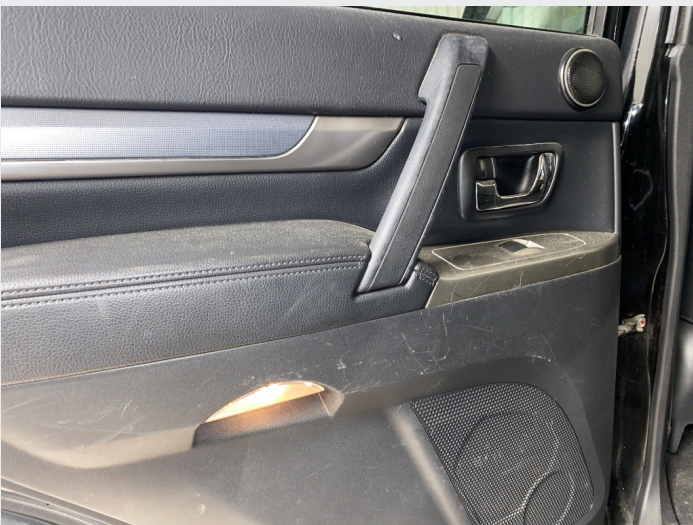
4.4 Slitasje dørtrekk venstre bak.

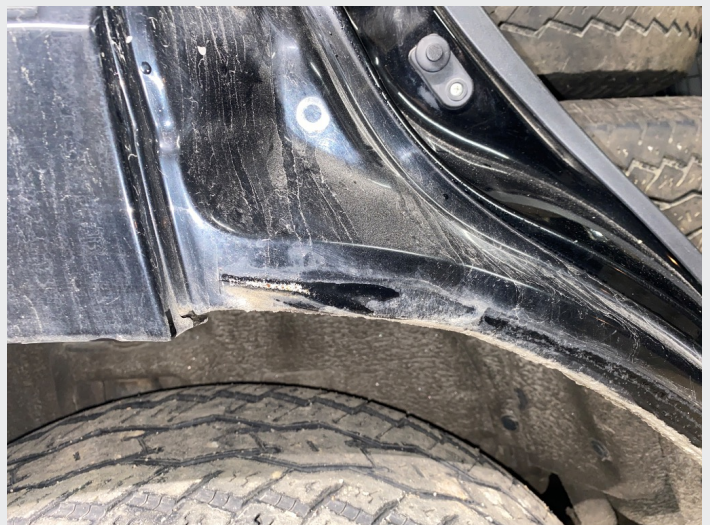
2.5 Påbegynnende rust døråpning høyre bak

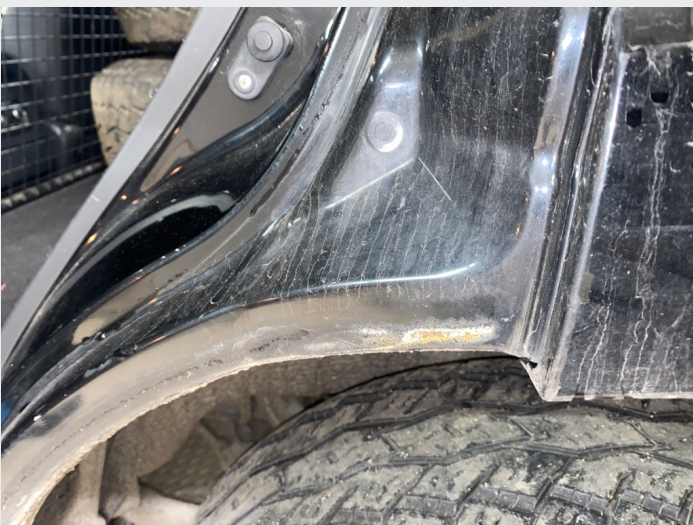
2.5 Påbegynnende rust døråpning venstre bak

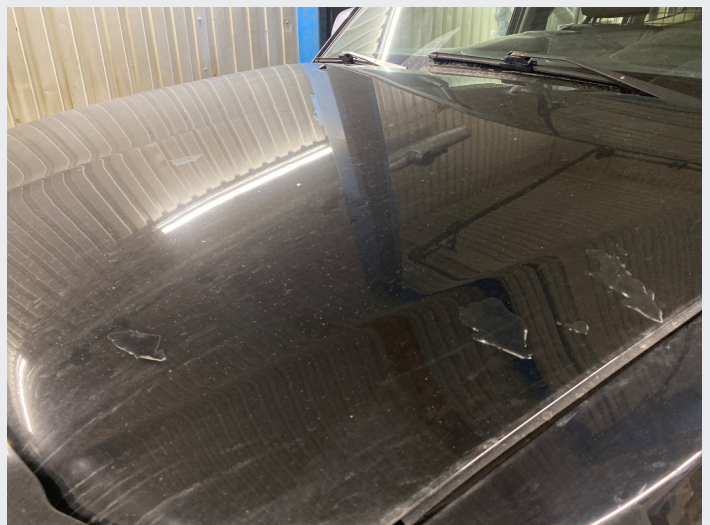
2.3 Lakkflass panser

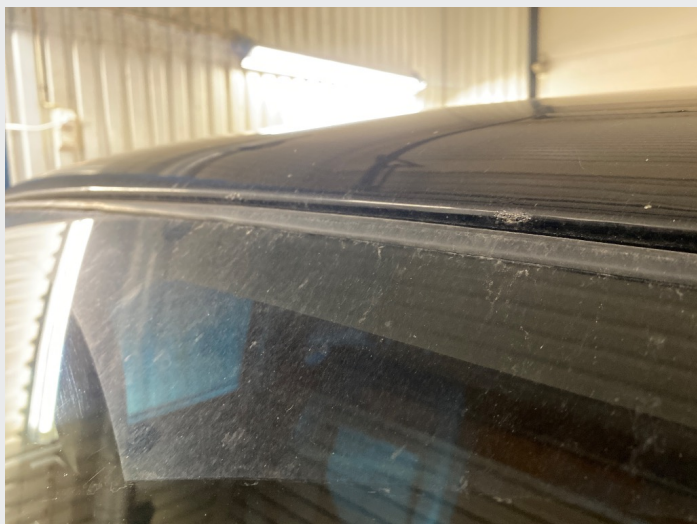
2.10 Rustboblør over frontrute

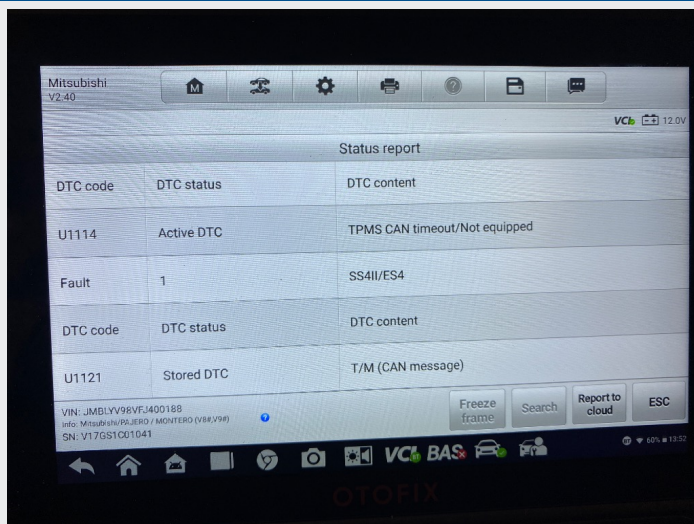
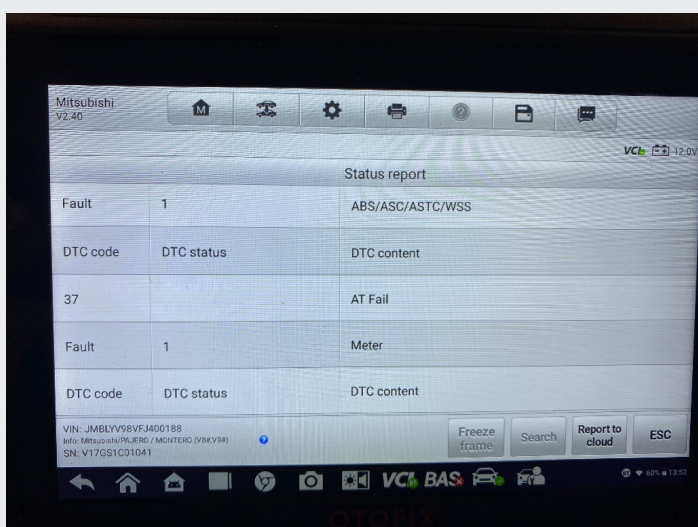
5.1 Feilkoder

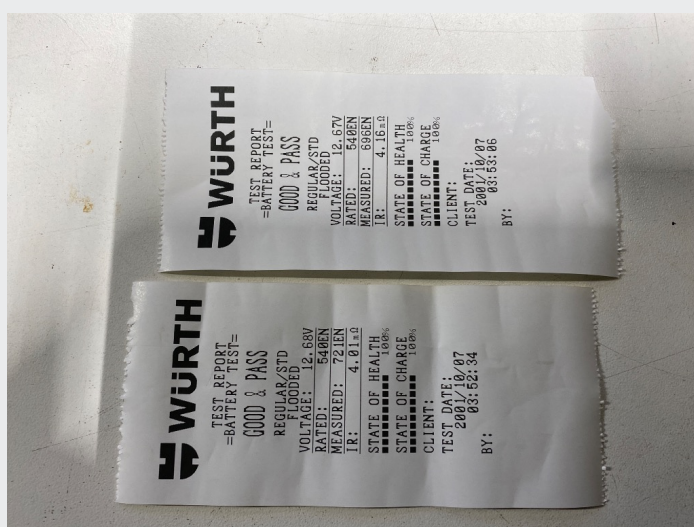
5.2 Batteritest ok

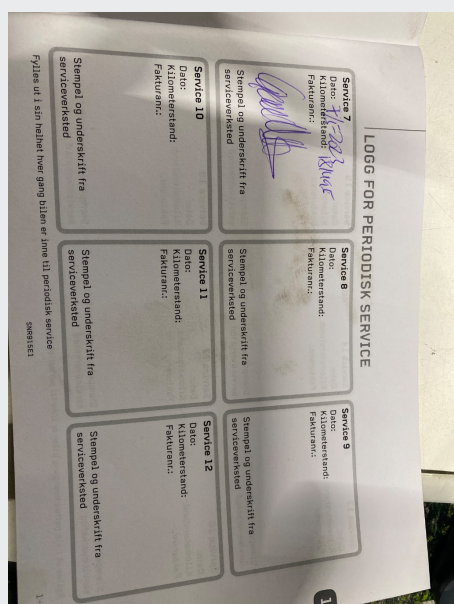
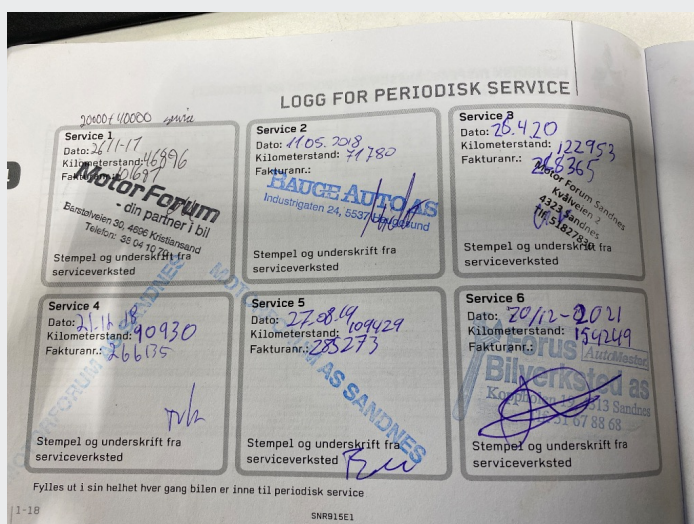
5.11 service dokumentasjon

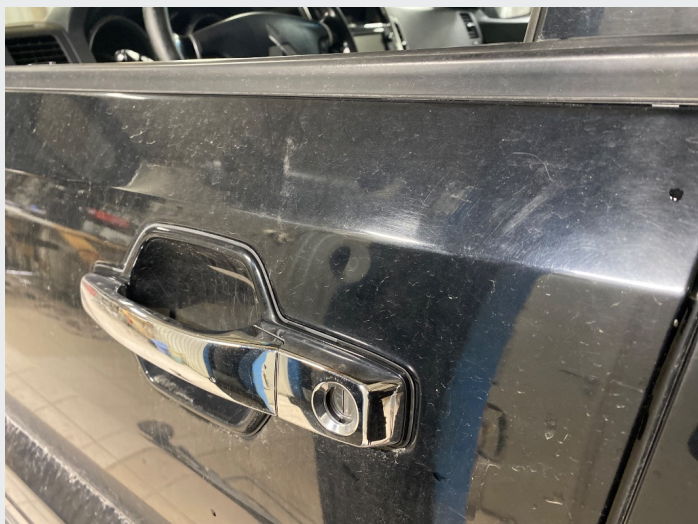
2.5 Bulk førerdør

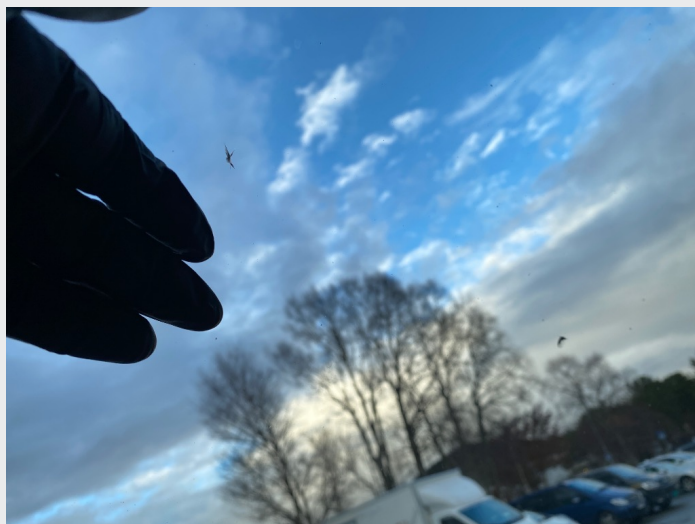
2.15 Mye steinsprut frontrute
