## EB42876 - 2020 Peugeot 2008 Offroad

## KOMMENTARER

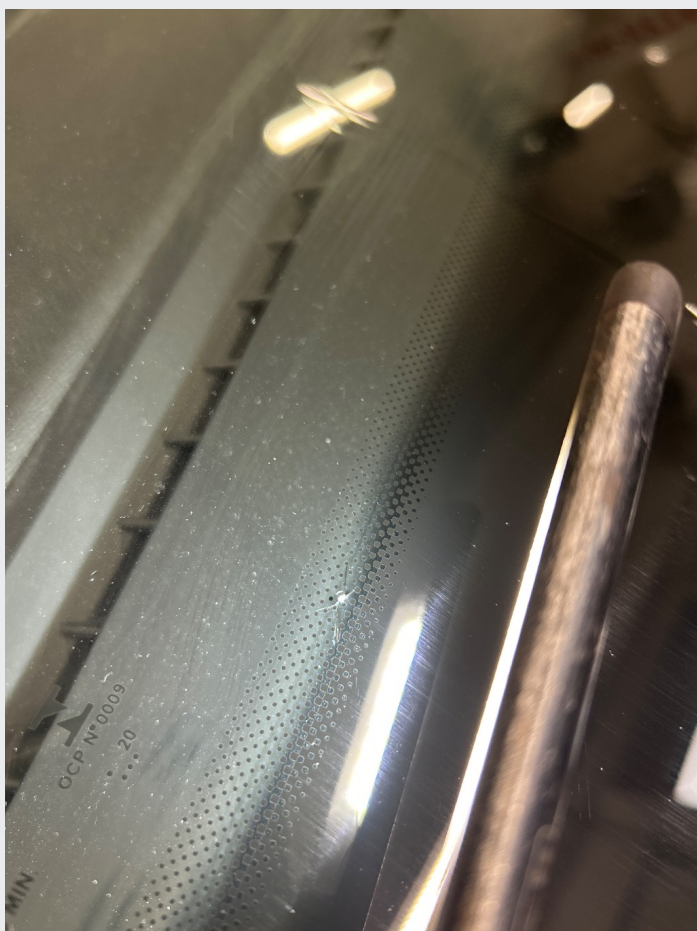
2.15 Steinsprut på frontrute

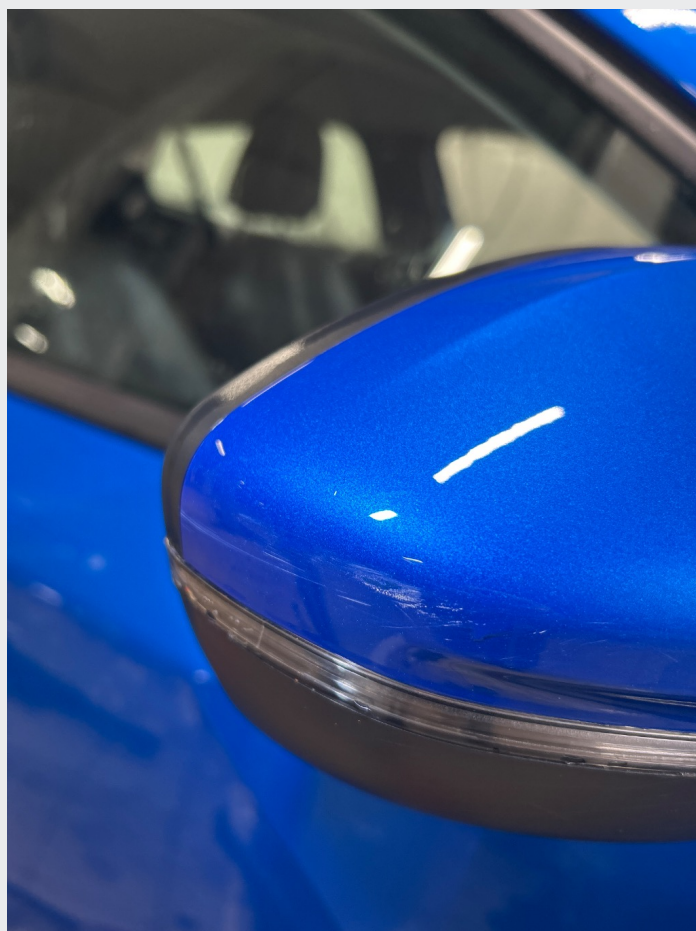
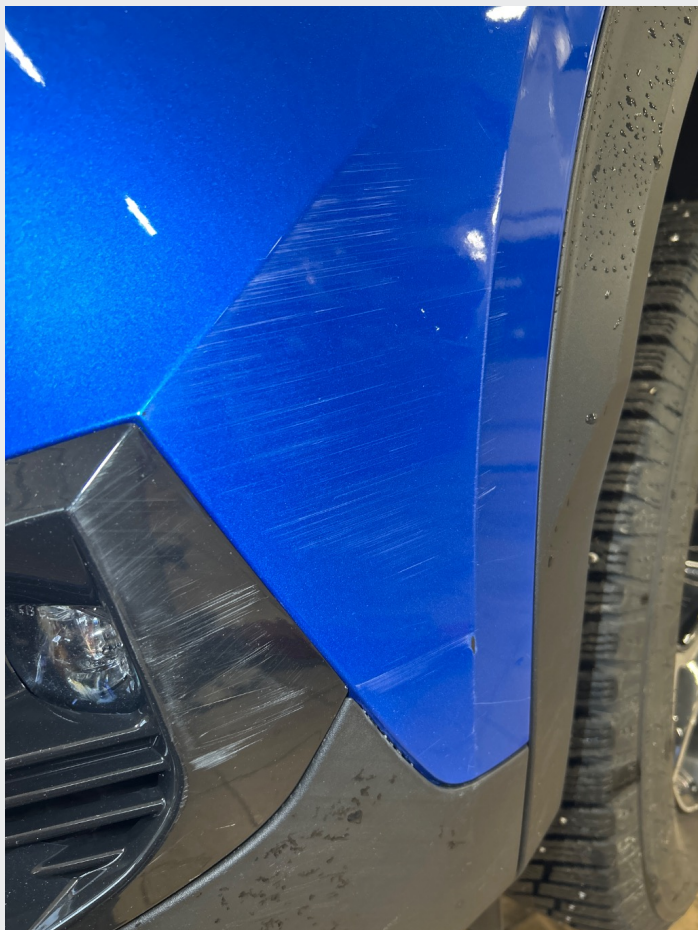
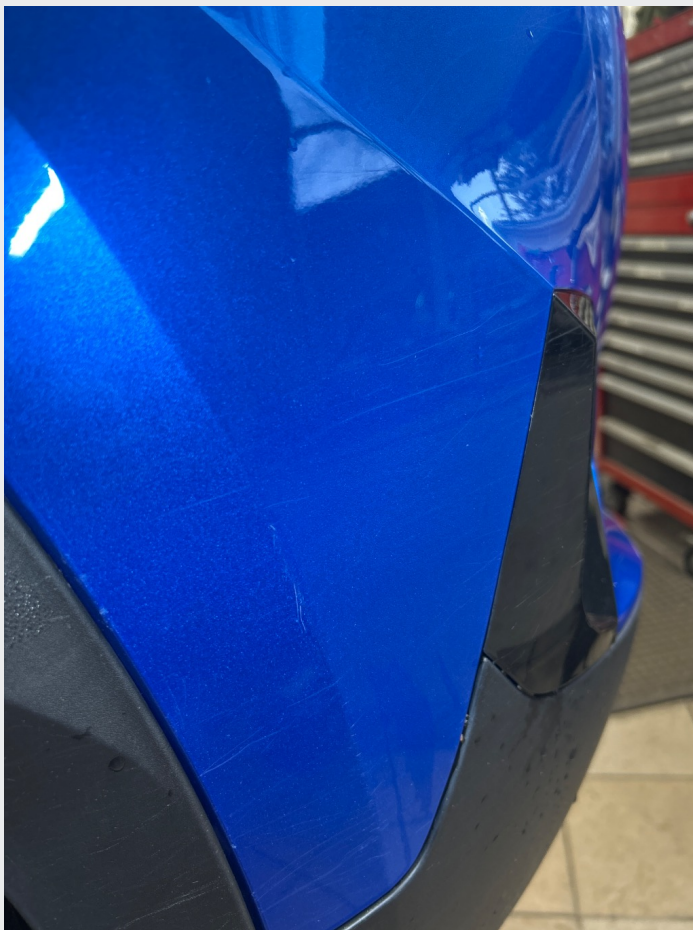
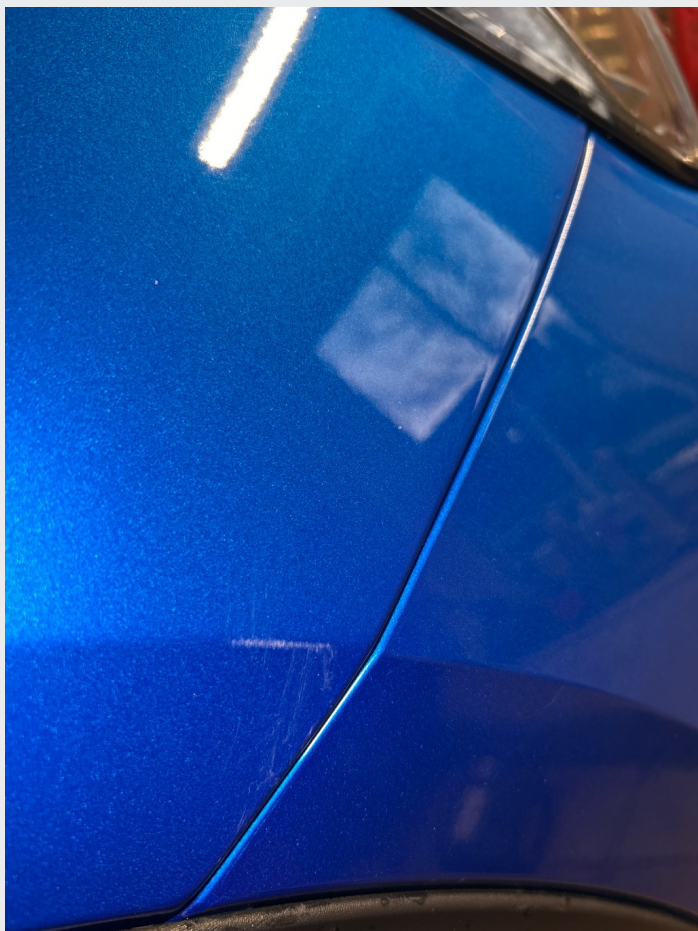
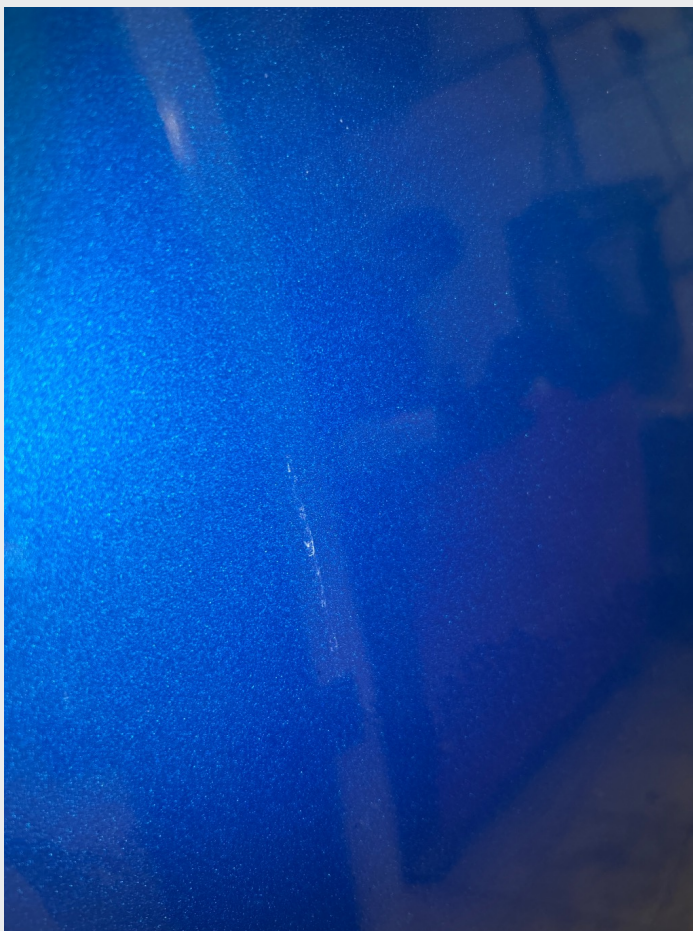
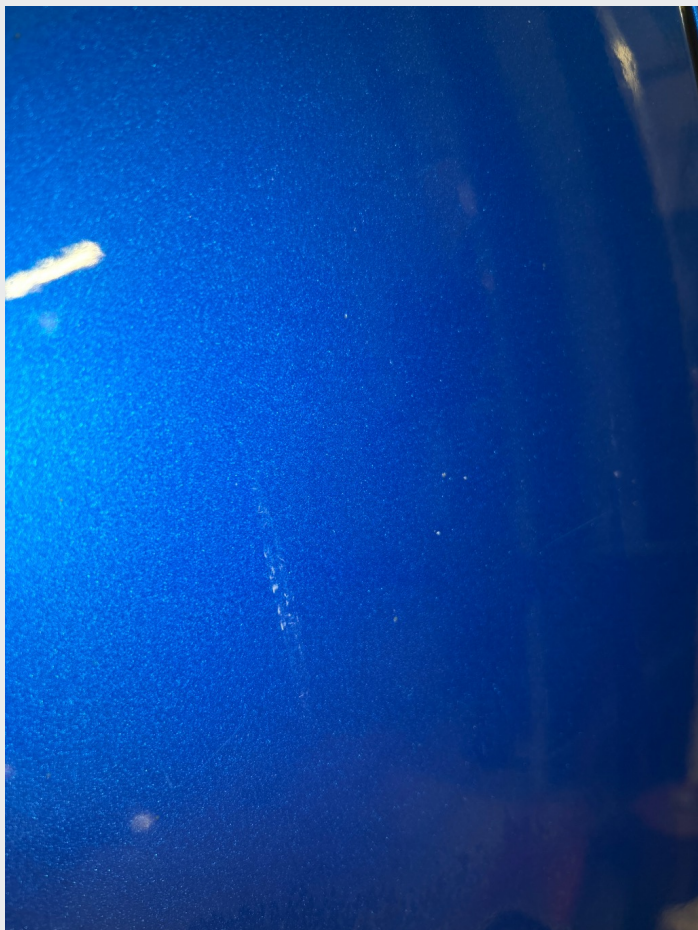
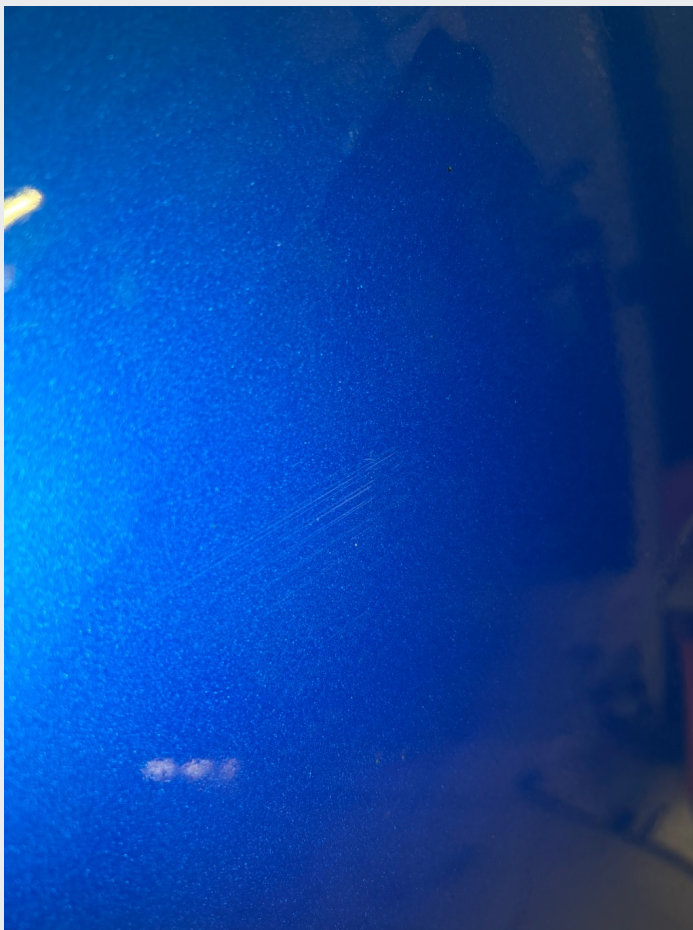
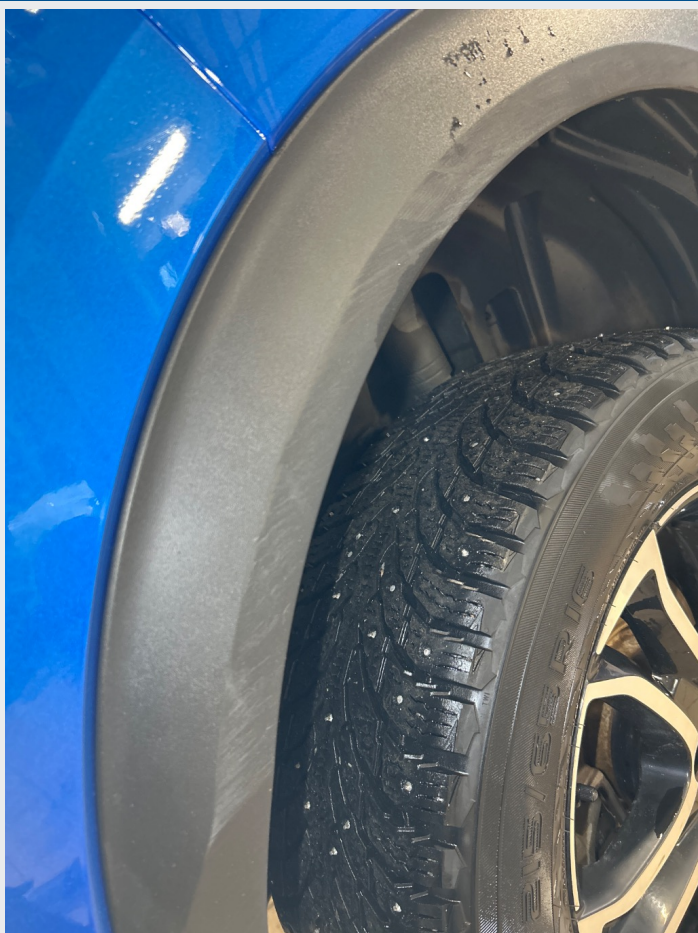
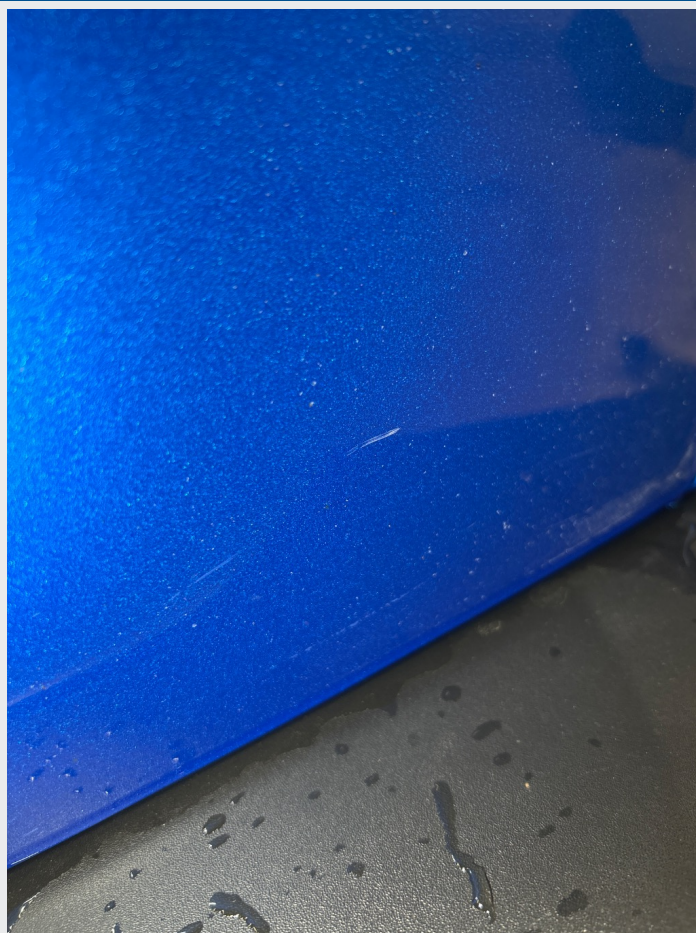
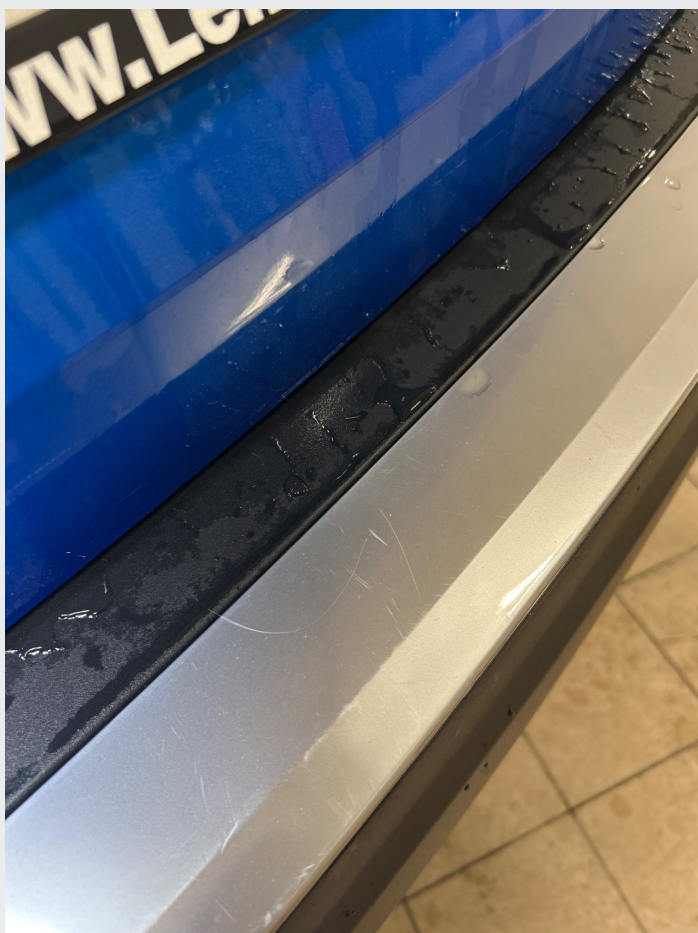
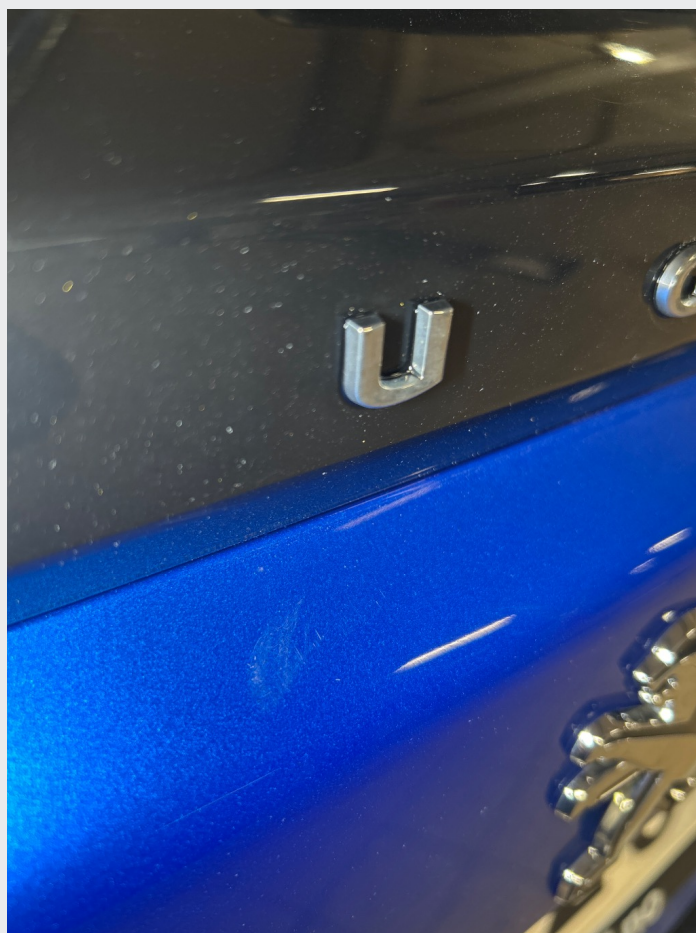
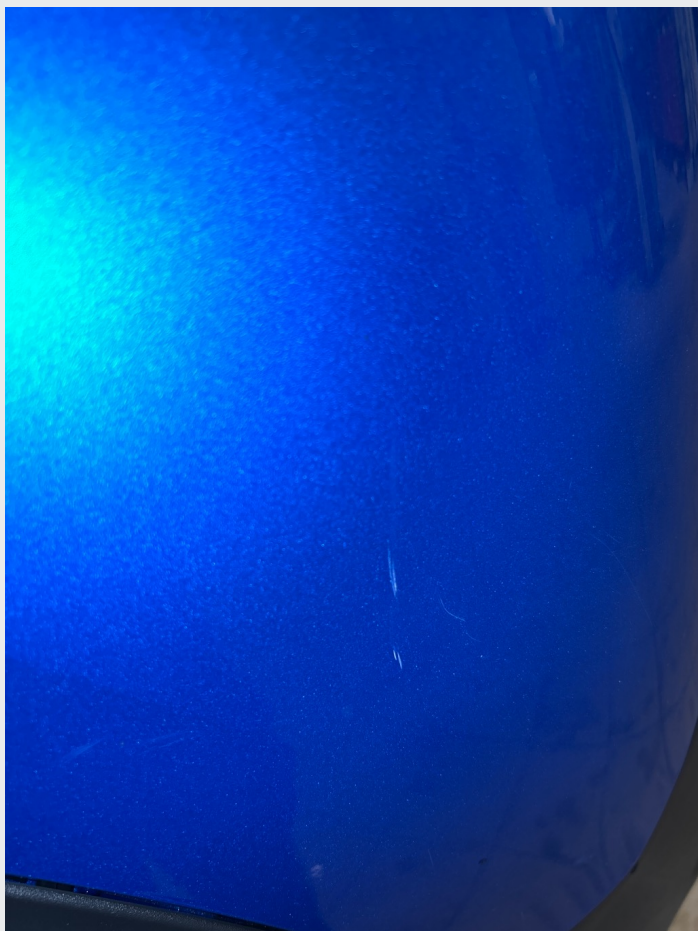
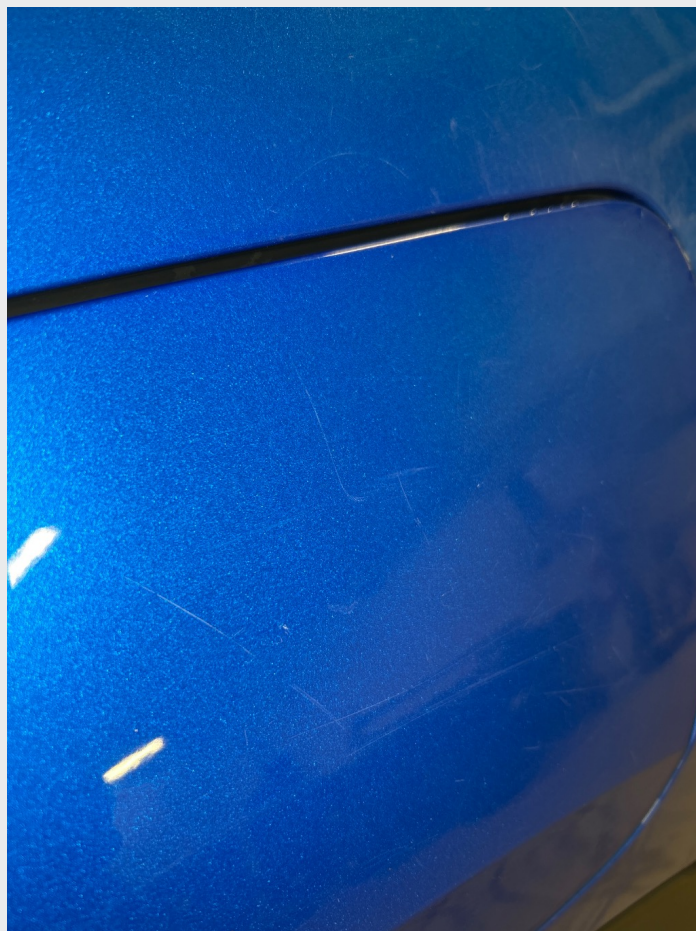
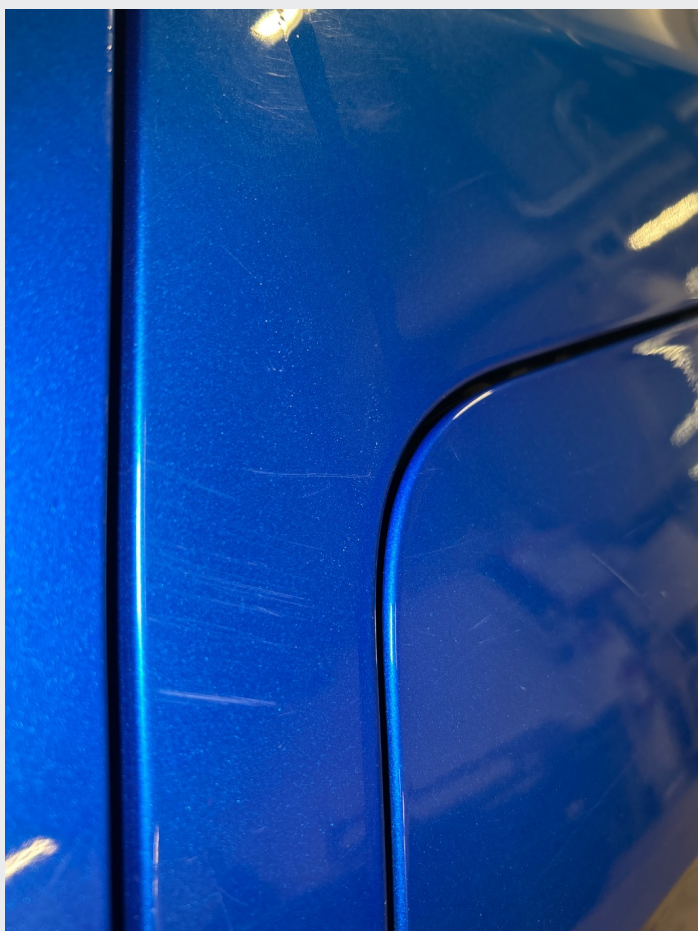
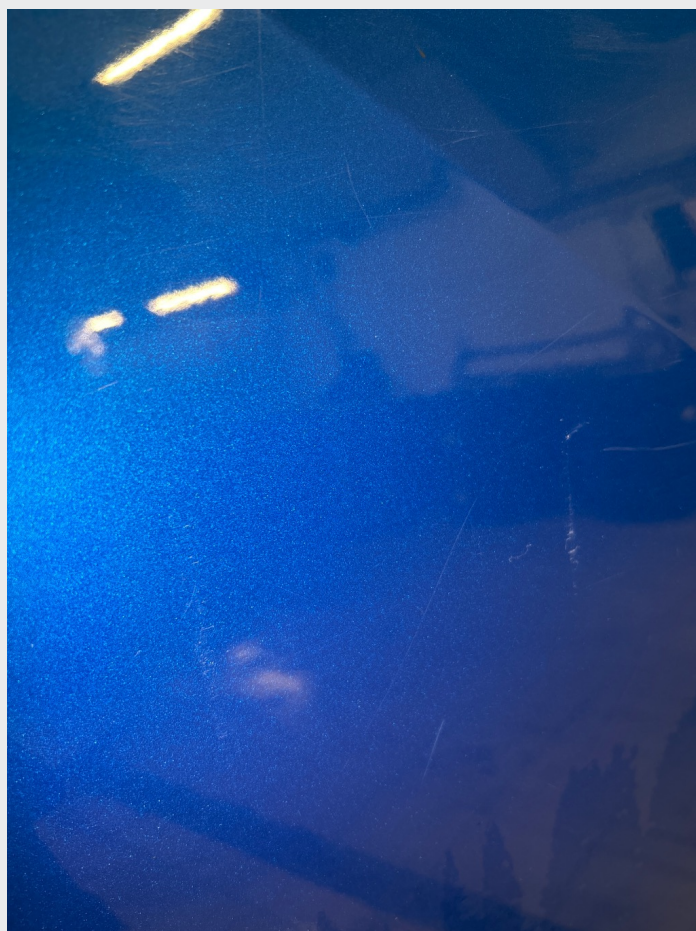
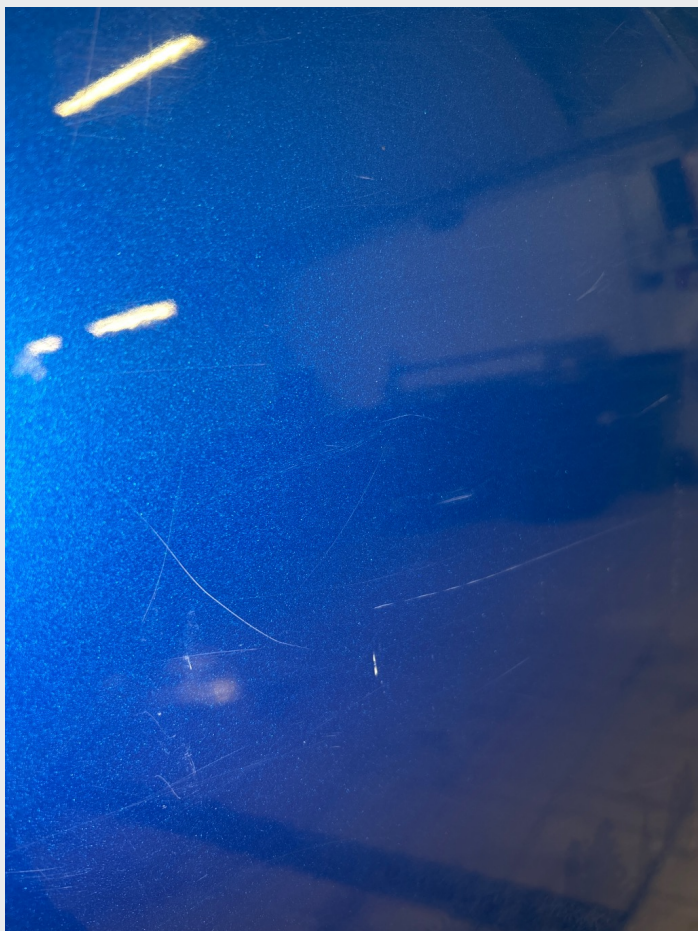
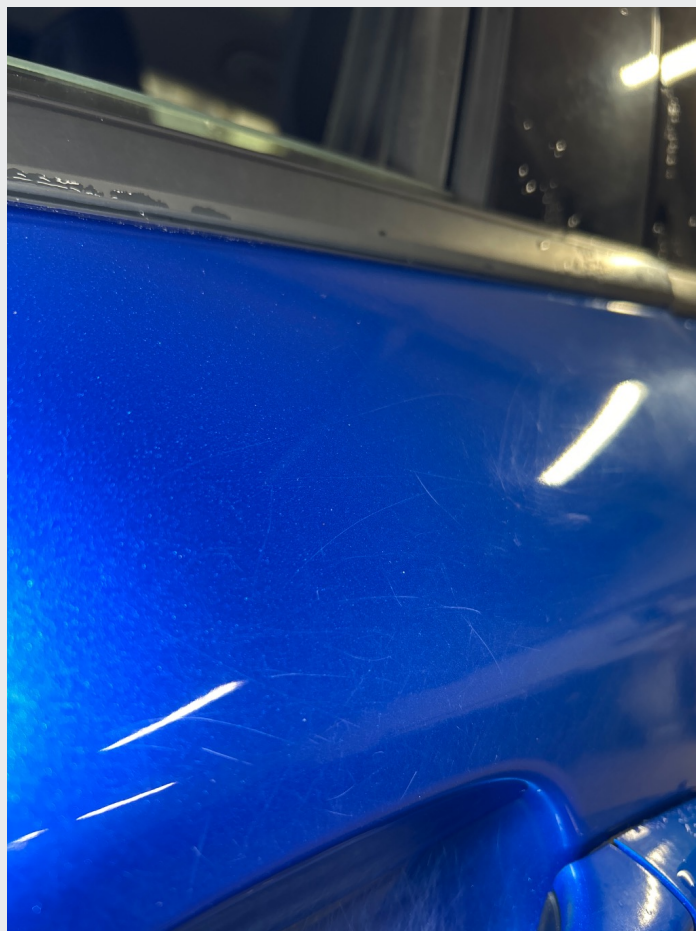
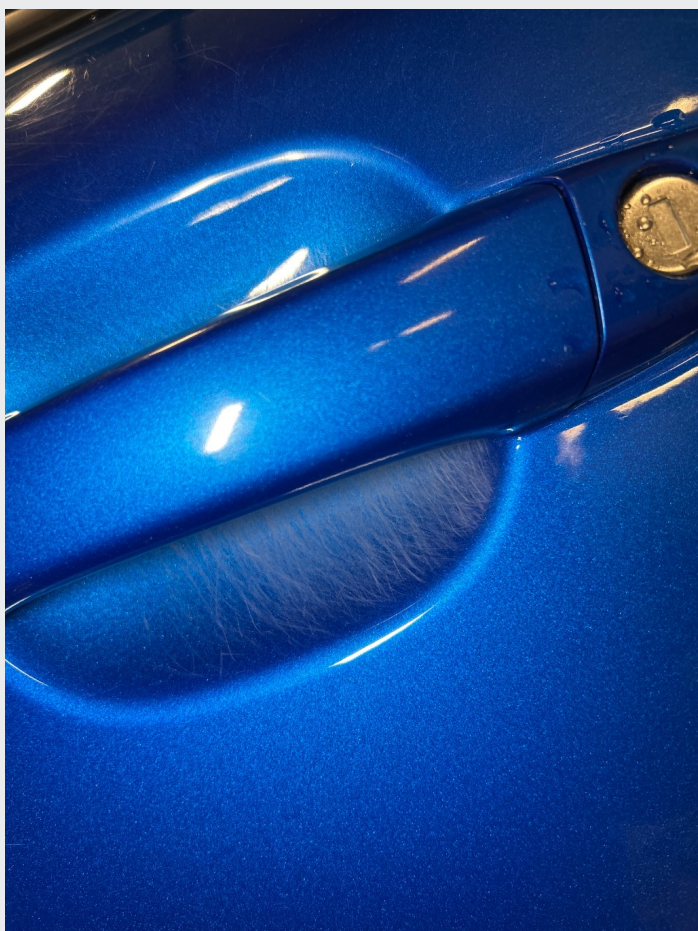
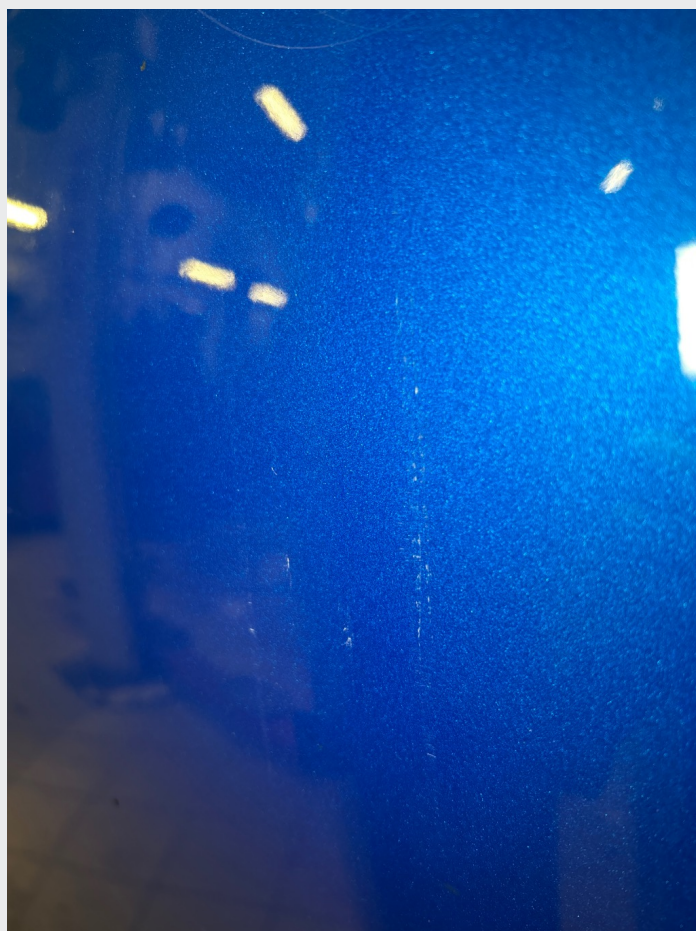
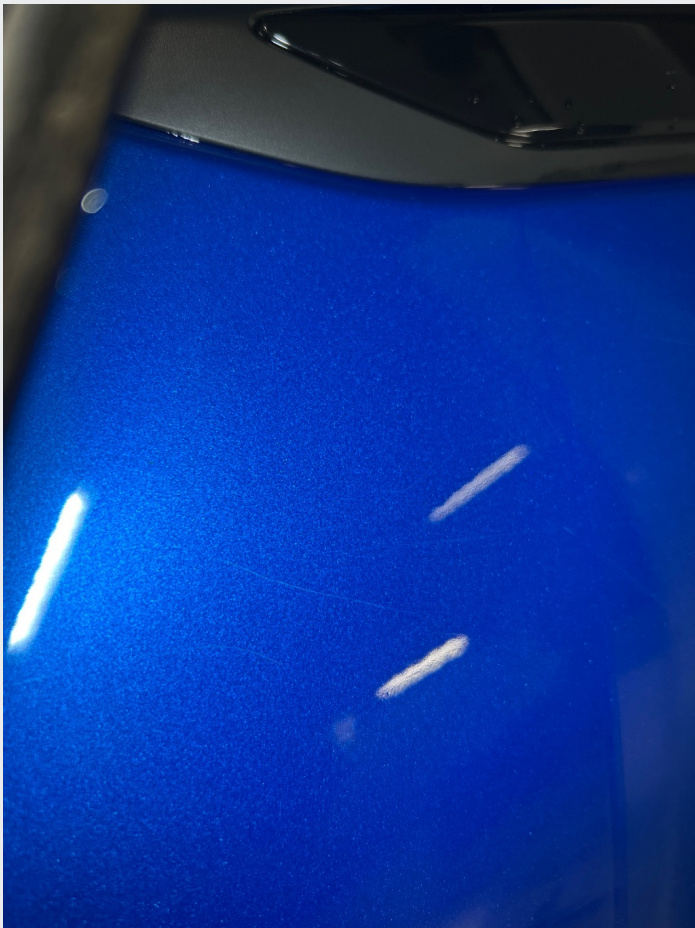
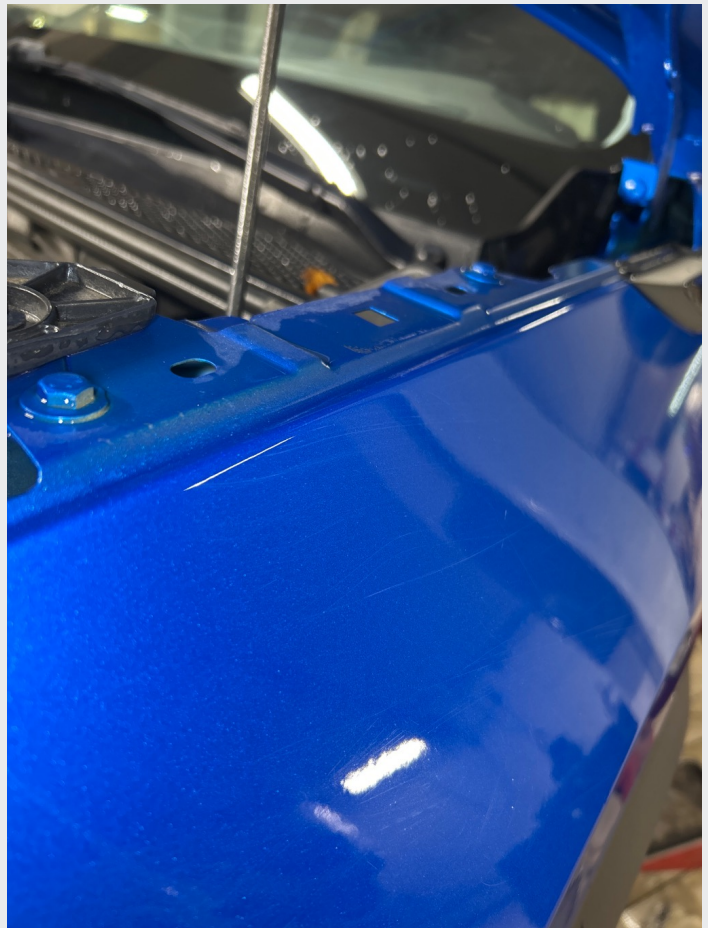
2.1 En del riper rundt om

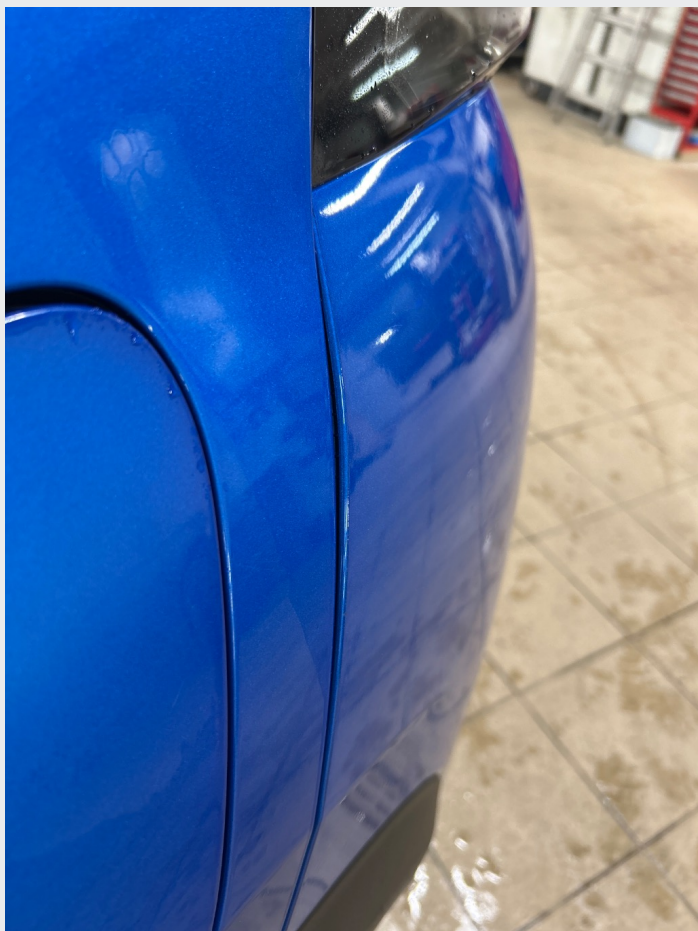
2.8 Bakfanger ikke helt festet som den skal på venstre side

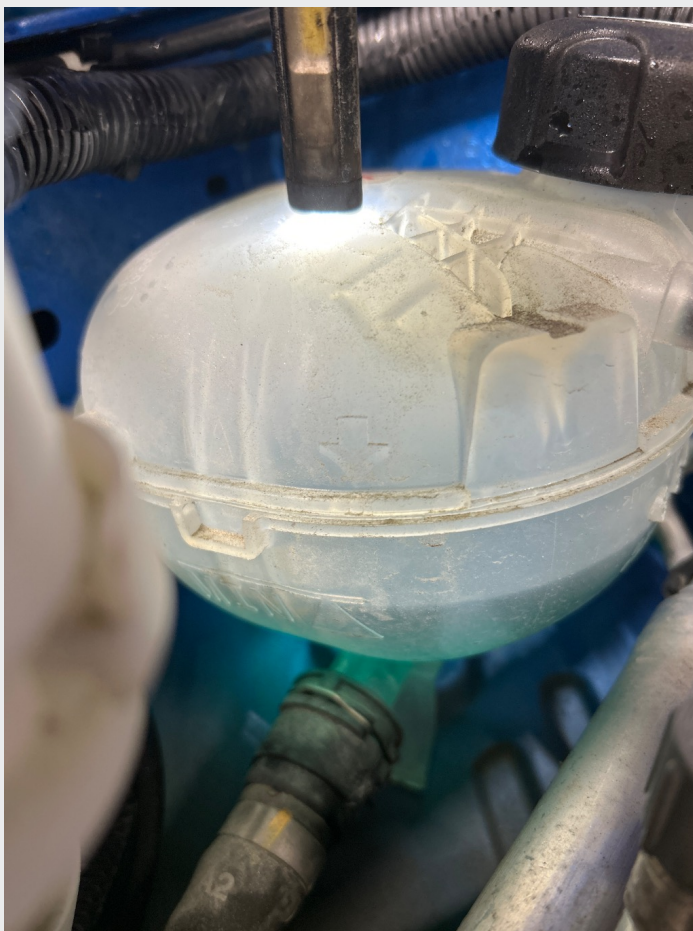
5.8 Kjølevæsknivå på «min»

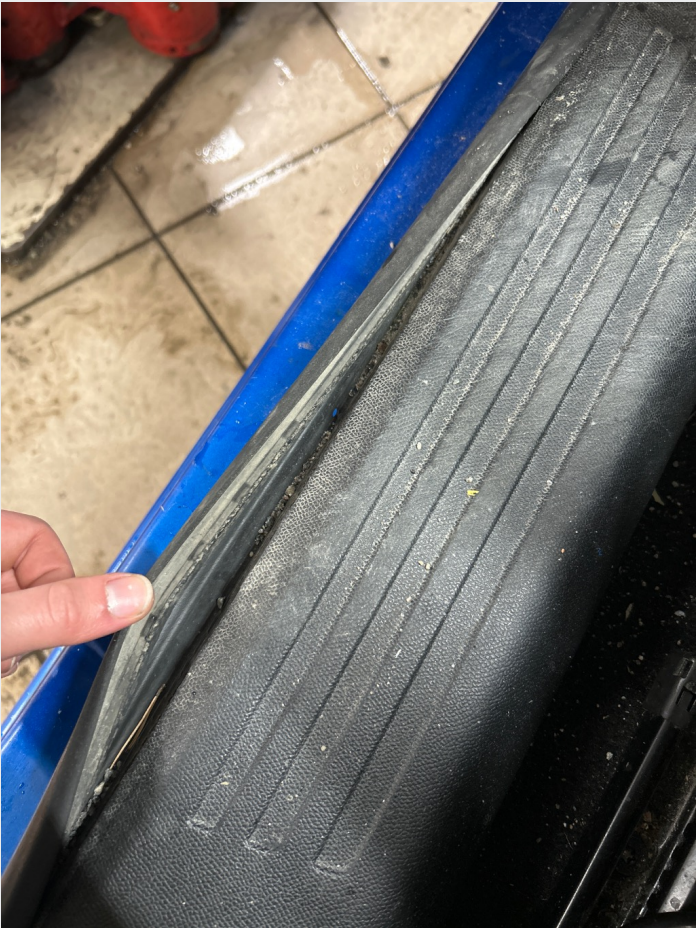
4.7 Revnet pakning/list i døråpning
