## XA20029 - 2020 Peugeot 3008 Offroad

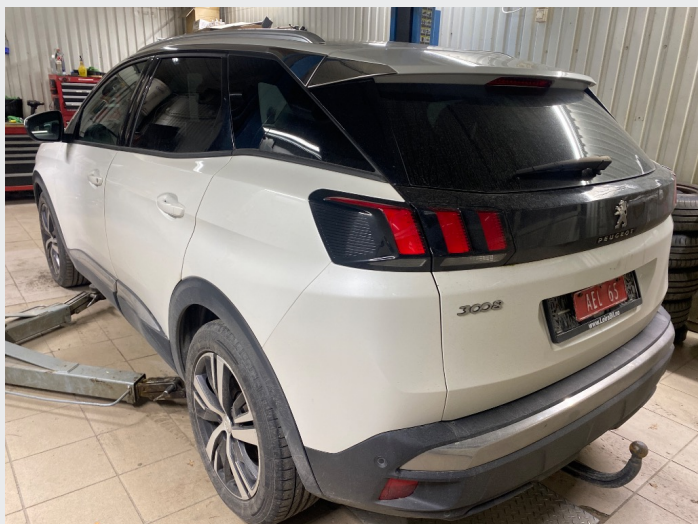
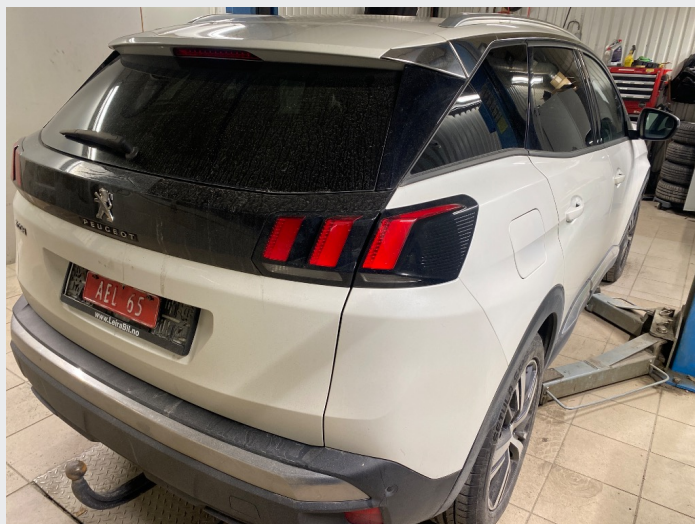
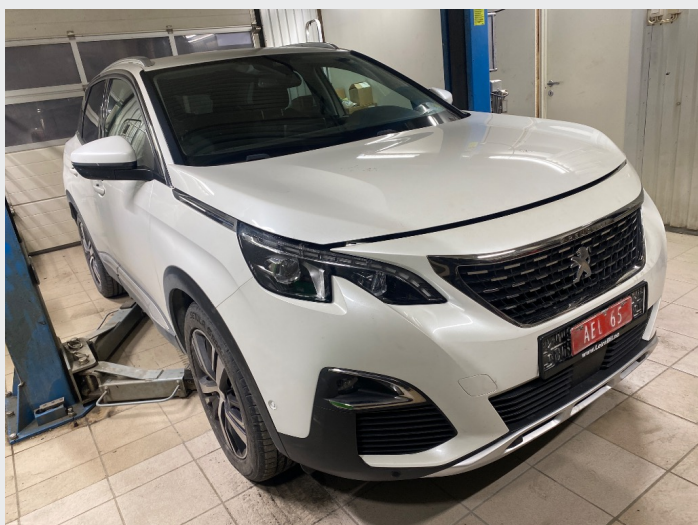
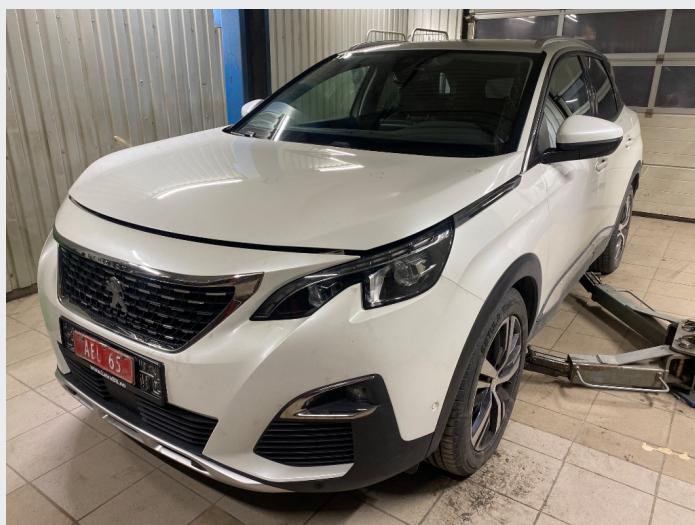
2.1 oversiktsbilder av bilen

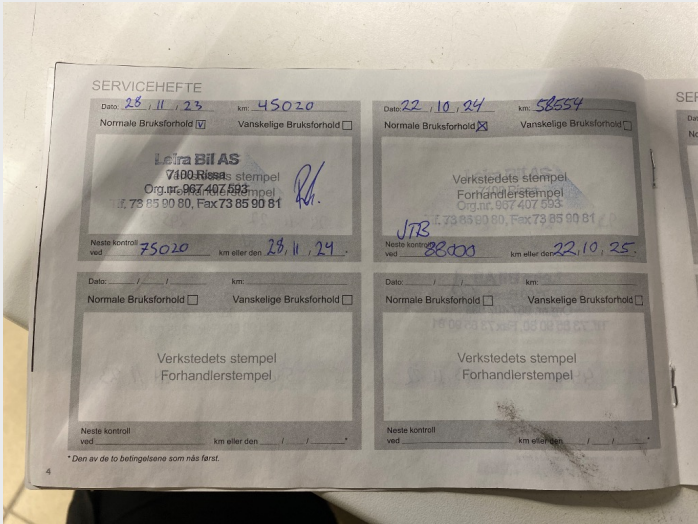
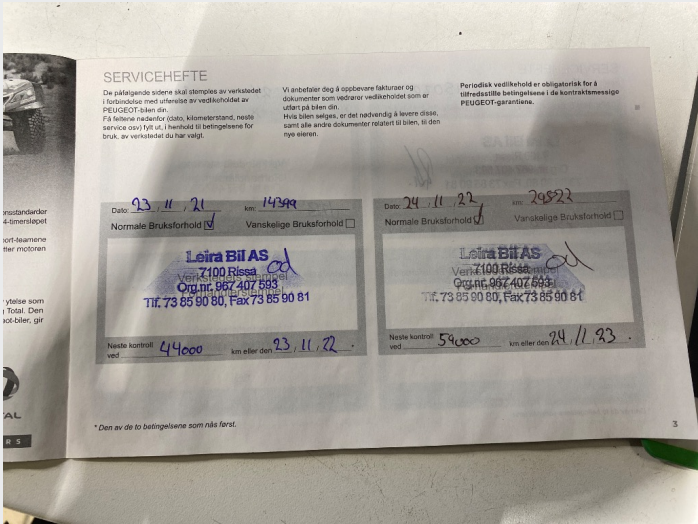
5.11 service dokumentasjon

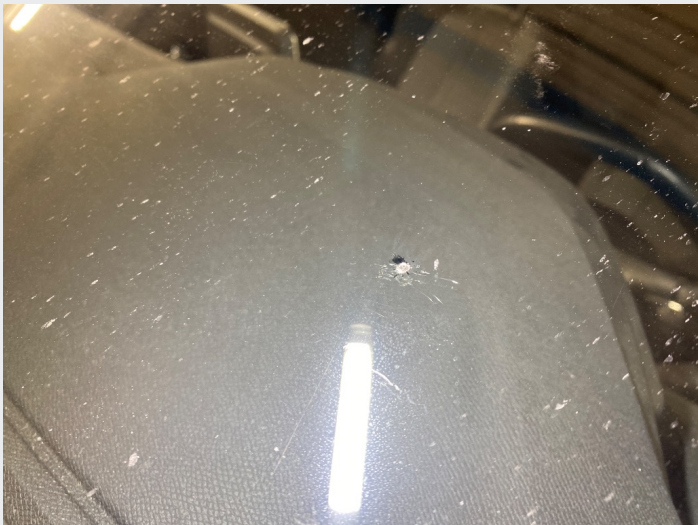
2.15 Steinsprut, er rep,

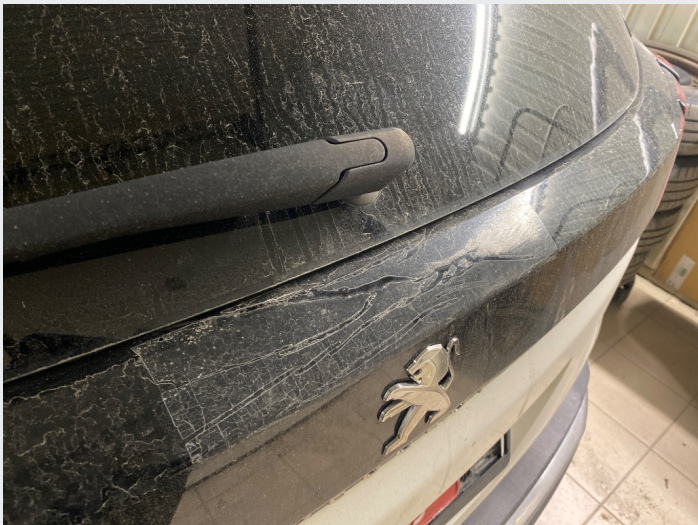
2.5 Sprukket plastikk bakluke
