TOYOTA C-HR FORHJULSDRIFT

TESTDATO: 03.09.2025

KODE: 1798978

CHASSISNR: NMTKZ3BX90R021502

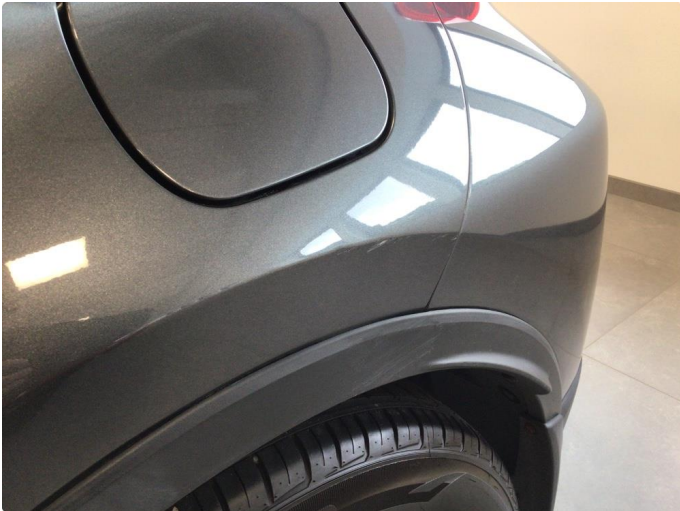
| Punkt | Beskrivelse | Plassering |
|---|---|---|
| 1.1 Lakk | Noe riper rundt på bil, dette anses som normal bruksslitasje | |

1.1 Noe riper rundt på bil, dette anses som normal bruksslitasje

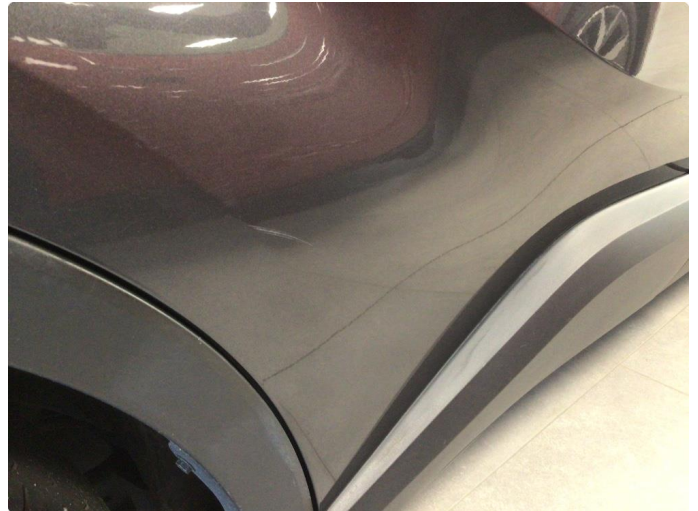
1.1 Noe riper rundt på bil, dette anses som normal bruksslitasje

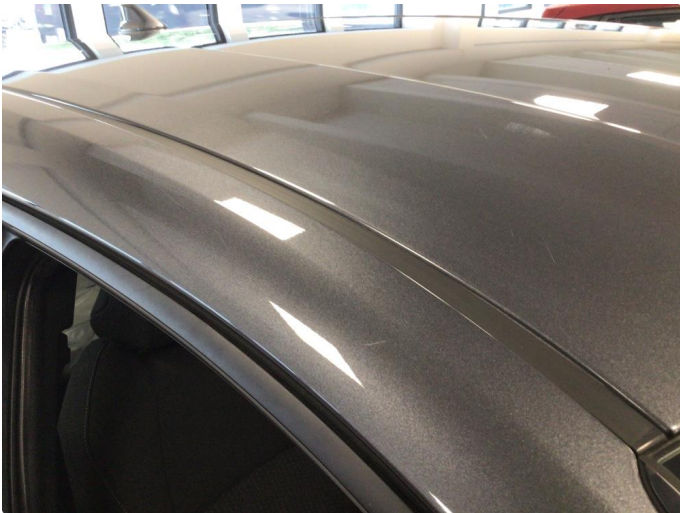
1.1 Noe riper rundt på bil, dette anses som normal bruksslitasje

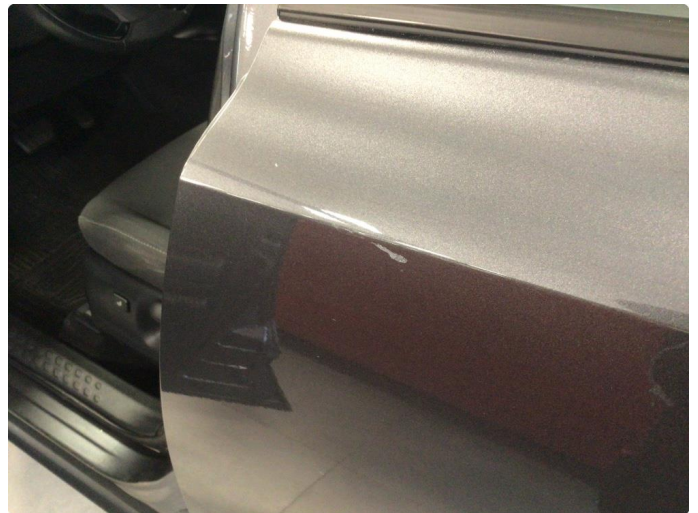
1.1 Noe riper rundt på bil, dette anses som normal bruksslitasje

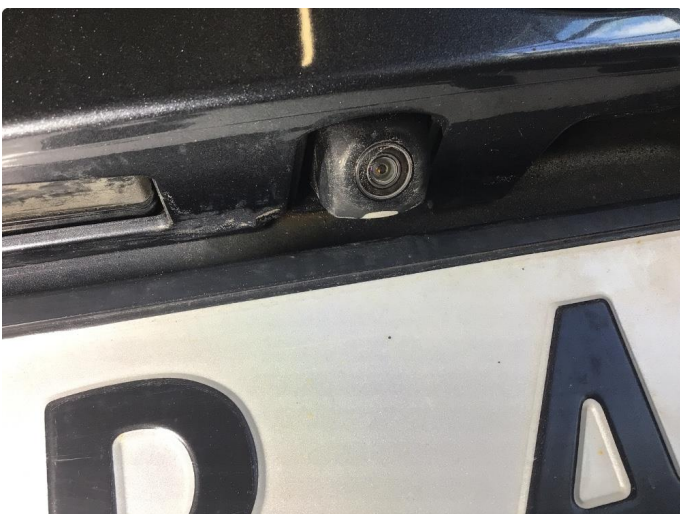
| Punkt | Beskrivelse | Plassering |
|---|---|---|
| 1.2 Bakluke | Noe korrosjon under kameralinse på bakluke | |

1.2 Noe korrosjon under kameralinse på bakluke

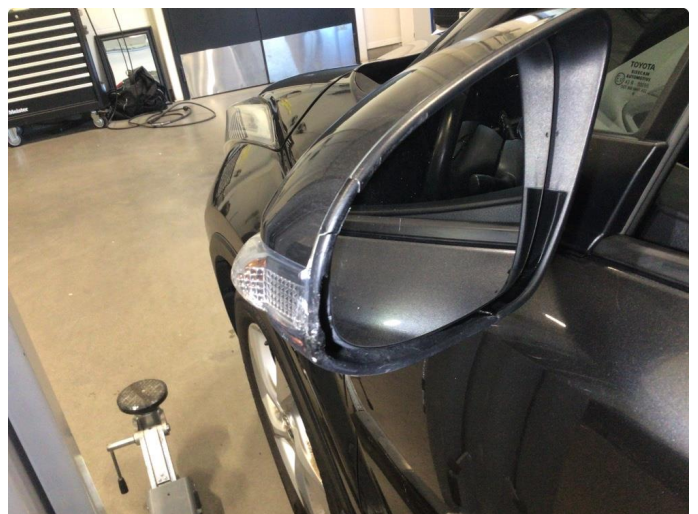
| Punkt | Beskrivelse | Plassering |
|---|---|---|
| 1.3 Speil | Liten skade på speilhus venstre side, dette av ubetydelig karakter | |

1.3 Liten skade på speilhus venstre side, dette av ubetydelig karakter

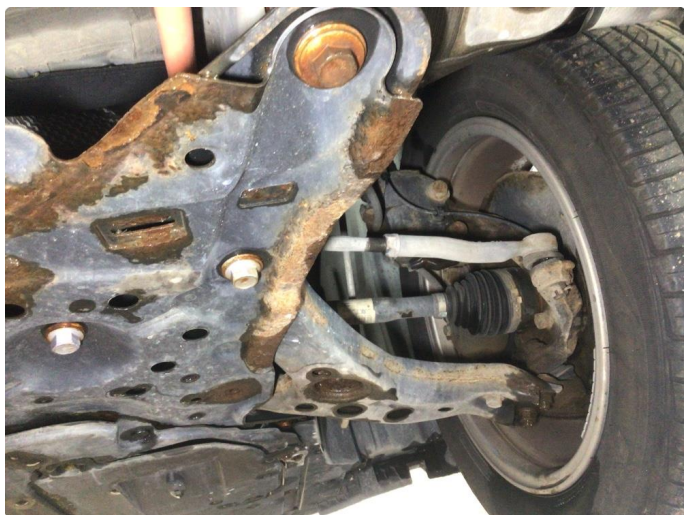
| Punkt | Beskrivelse | Plassering |
|---|---|---|
| 2.1 Forstilling | Overflaterust i forstilling, ingen tiltak kreves | |

2.1 Overflaterust i forstilling, ingen tiltak kreves

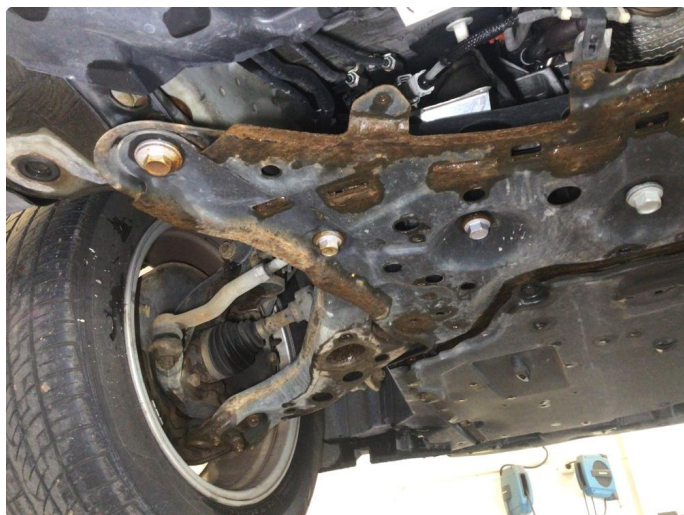
2.1 Overflaterust i forstilling, ingen tiltak kreves

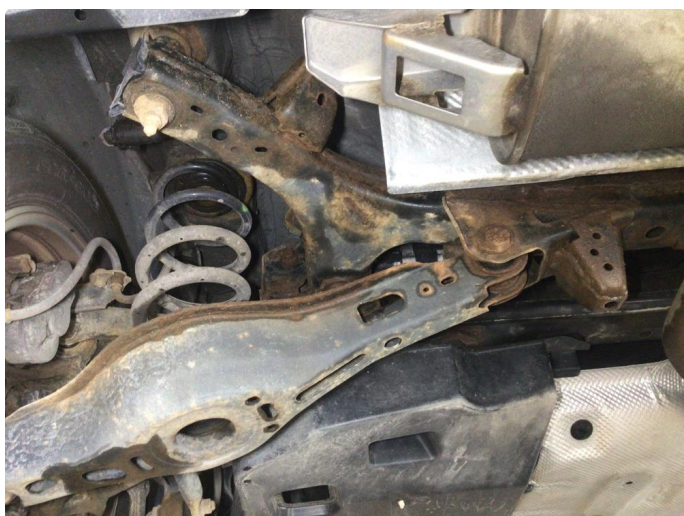
| Punkt | Beskrivelse | Plassering |
|---|---|---|
| 2.2 Bakstilling | Overflaterust i bakstilling, ingen tiltak kreves | |

2.2 Overflaterust i bakstilling, ingen tiltak kreves

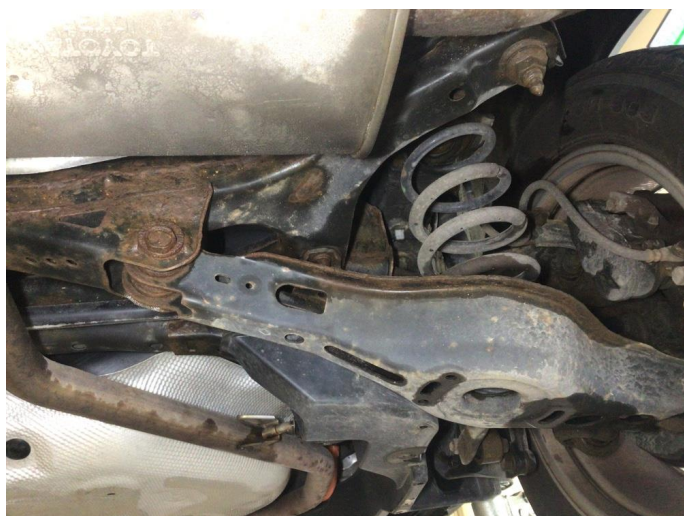
2.2 Overflaterust i bakstilling, ingen tiltak kreves

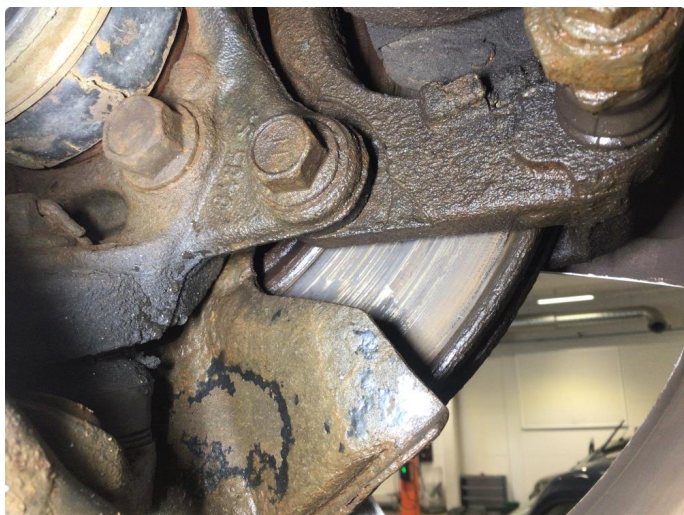
| Punkt | Beskrivelse | Plassering |
|---|---|---|
| 3.1 Skiver | Liten slitekant på bremseskiver framme | |

3.1 Liten slitekant på bremseskiver framme
