BYD ATTO 3 FORHJULSDRIFT

TESTDATO: 26.11.2025

EF92285

## OPPSUMMERT STATUS PÅ KJØRETØY

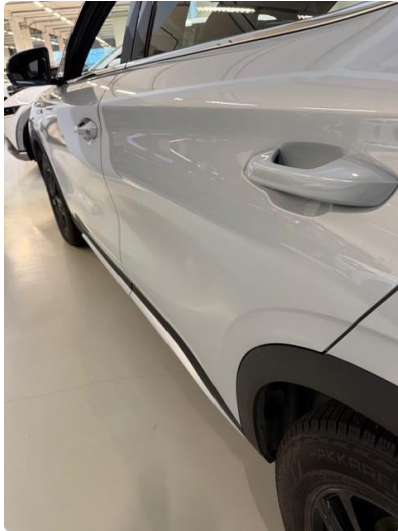
| Punkt | Beskrivelse | Plassering |
|---|---|---|
| 1.1 Dører | Lite synlige parkbulker på dørene | Dører begge sider |

1.1 Lite synlige parkbulker på dørene

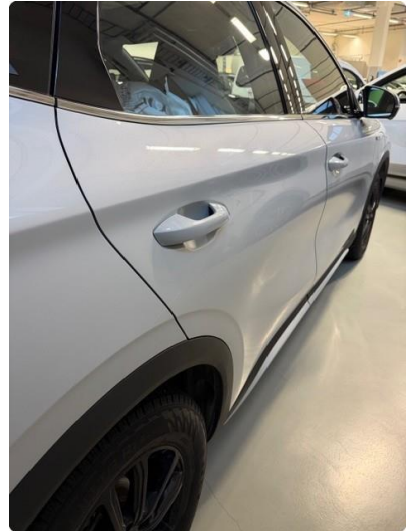
1.1 Lite synlige parkbulker på dørene
