**MAZDA 3 150 HK AUTOMAT FORHJULSDRIFT**
**TESTDATO: 23.12.2025**
**KODE: 1910434**

**AY34350**

NBF Tilstandsrapport er utarbeidet av Norges Bilbransjeforbund og Forbrukerrådet.

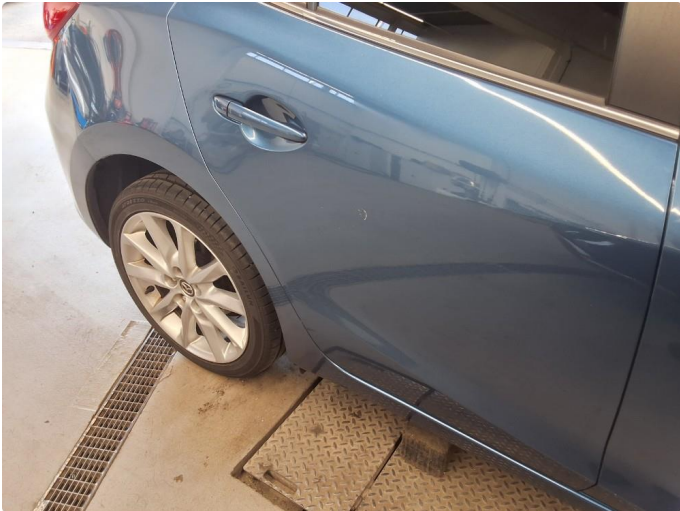
| Punkt | Beskrivelse | Plassering |
|---|---|---|
| 1.1 Dører | riper | høyre bak |

1.1 Riper

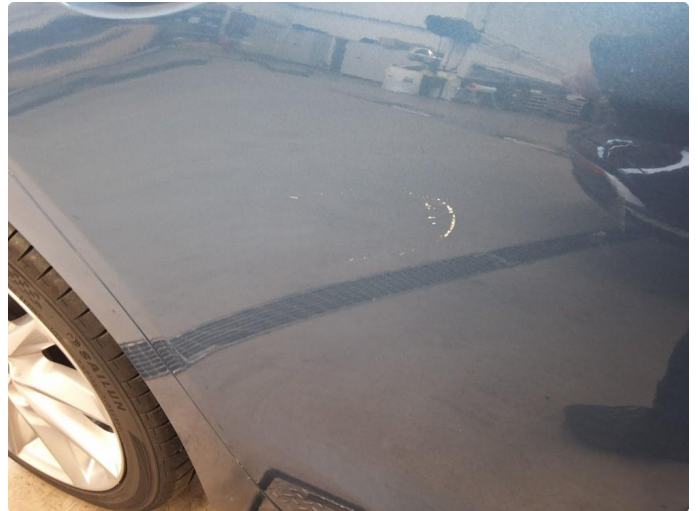
1.1 Riper

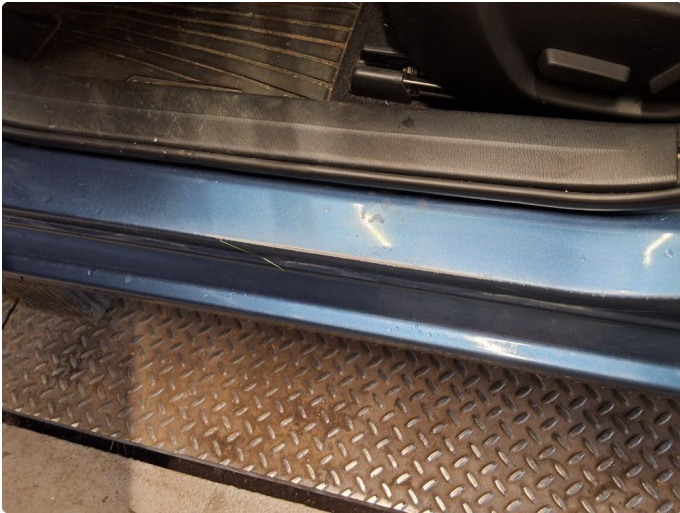
| Punkt | Beskrivelse | Plassering |
|---|---|---|
| 1.3 Døråpning | slitt innsteg | begge foran |

1.3 Slitt innsteg

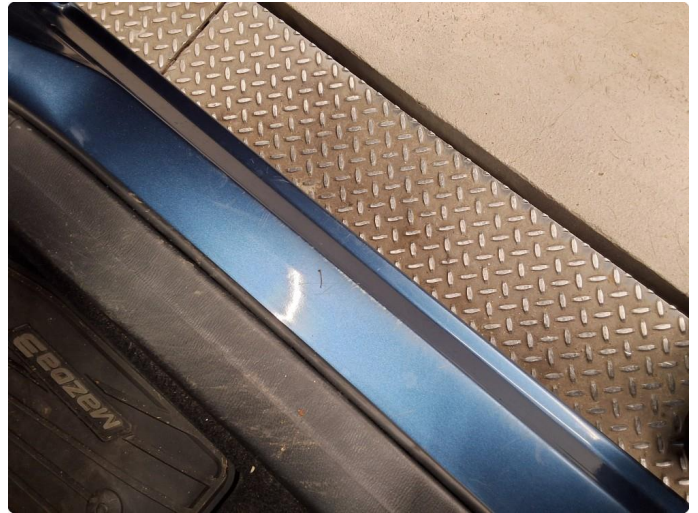
1.3 Slitt innsteg

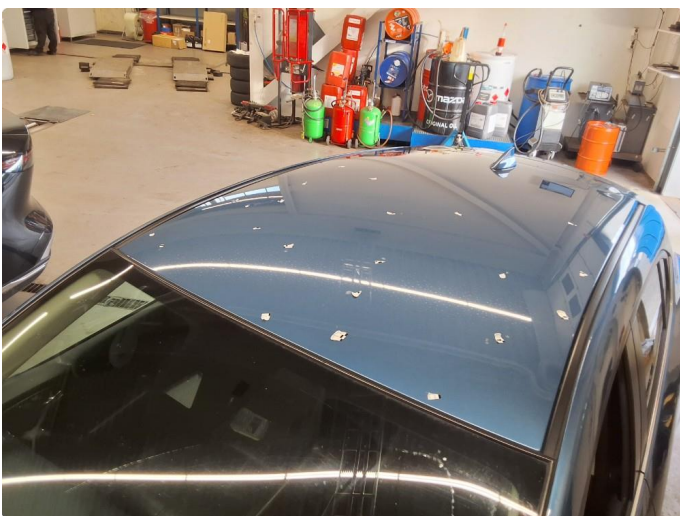
| Punkt | Beskrivelse | Plassering |
|---|---|---|
| 1.4 Tak | steinsprut | |

1.4 Steinsprut

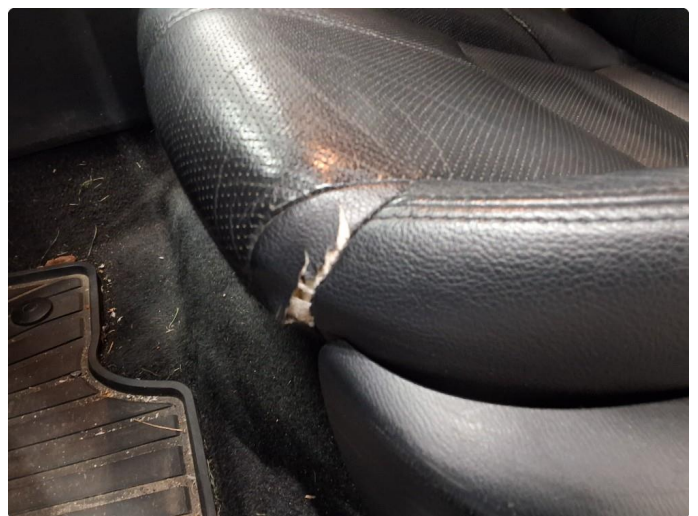
| Punkt | Beskrivelse | Plassering |
|---|---|---|
| 2.1 Seter | skade på setepute | venstre foran |

2.1 Skade på setepute

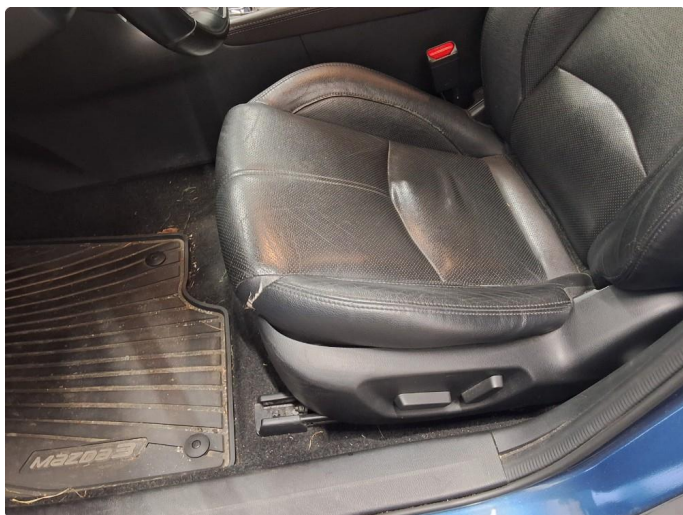
2.1 Skade på setepute

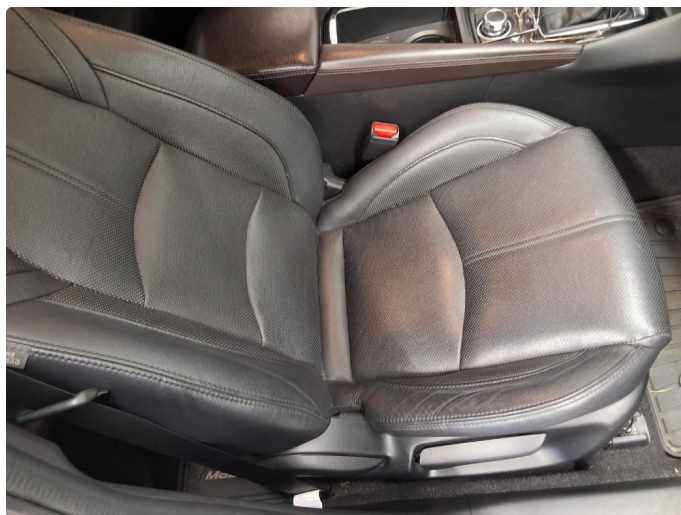
| Punkt | Beskrivelse | Plassering |
|---|---|---|
| 2.2 Seter | slitt | begge foran |

2.2 Slitt

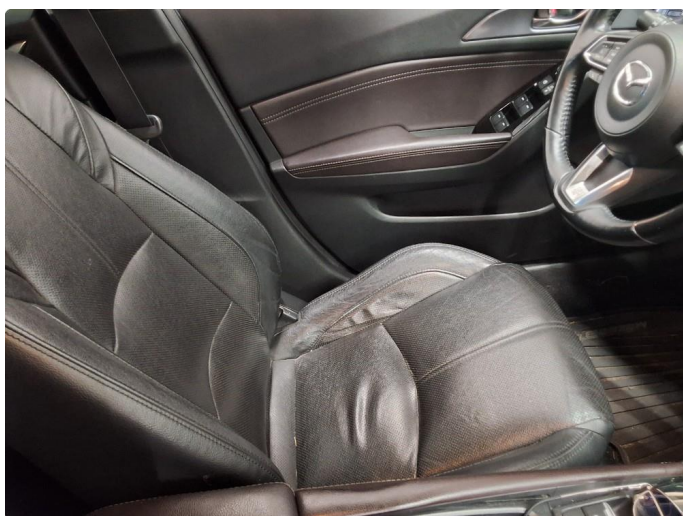
2.2 Slitt
